Zeitschrift: **Schweizer Ingenieur und Architekt**

Band (Jahr): **107 (1989)**

# Die abgesenkte Reussbrücke Wassen

Einsturzgefahr, dramatischer Wettlauf mit der Zeit, den Einsturz zu verhindern, Sicherungsnotmassnahmen

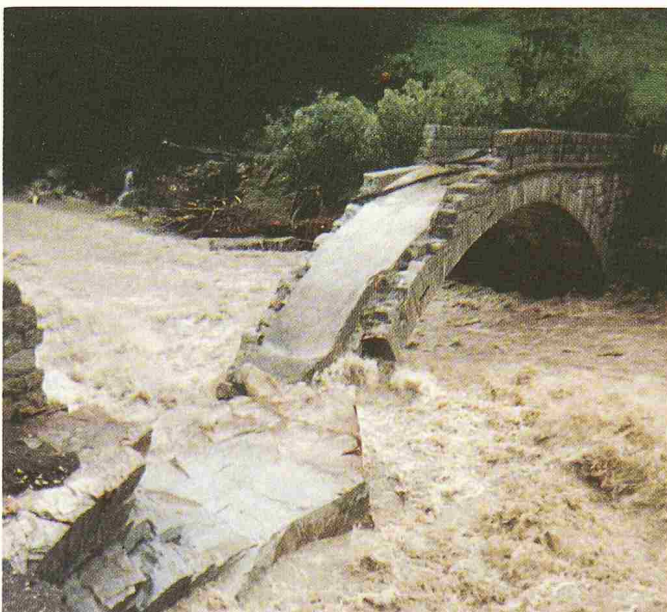
- Das «Schluchtenbrüggli» oberhalb der Reussbrücke Wassen wurde auf der linken Seite fast vollständig weggerissen (Bild 3).
- Die Reussbrücke Wassen wurde durch die flankierend angreifende

Bild 3. Schluchtenbrüggli oberhalb der Reussbrücke Wassen  
Bildautor: R. Kalbermatten

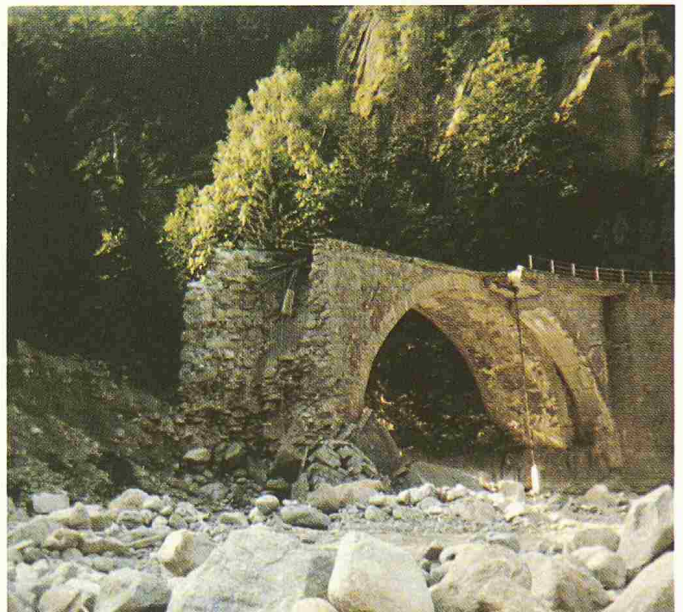
- Das Fundament des Widerlagers und der Stützmauer Lehnenviadukt Kantonsstrasse wurde untergraben und in einer Breite von 4 m freigelegt (Bild 7).
- Die Kantonsstrasse oberhalb und unterhalb der Meienreussbrücke wurde auf grossen Strecken weggerissen. Die Meienreussbrücke wurde stark beschädigt (Bilder 8 und 9).
- Die Sägerei Walker war unterspült und drohte einzustürzen).

Bild 8. Meienreussbrücke am 25.8. 1987, Flussunterseite, abgebrochene Verbreiterung, aus dem Jahre 1949, bis über den Scheitel zerstörter Betonbogen  
Bildautor: R. Kalbermatten

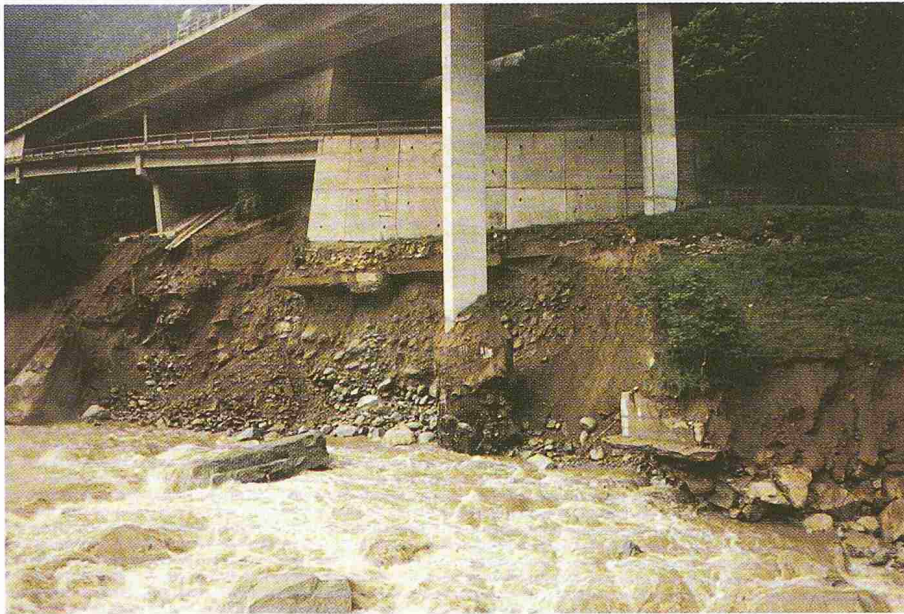
Reuss auf der linken Flussseite beim Pfeiler I durch die Unterspülung des Schachtfundamentes um ein sehr hohes Mass abgesenkt und im Überbau aufgerissen (Bilder 4, 5 und 6).

Bild 4. Absenkung Reussbrücke und freigelegte Fundationen von Pfeiler I und Stützmauer der Kantonsstrasse  
Bildautor: T.R. Schneider

- Am dramatischsten war der Zustand der Reussbrücke Wassen mit Widerlager und Stützmauer der Kantonsstrasse. Diese drohten abzustürzen, stand doch die Grundmoräne unterhalb der ausragenden Fundamente senkrecht. Ein Absturz hätte den Pfeilerschacht samt Pfeiler I weggeschlagen und den Pfeiler der auf den ersten Blick noch intakten Bergspur Romeo der Reussbrücke mitgerissen. Dann wären beide Brücken, die Talspur Lora mit

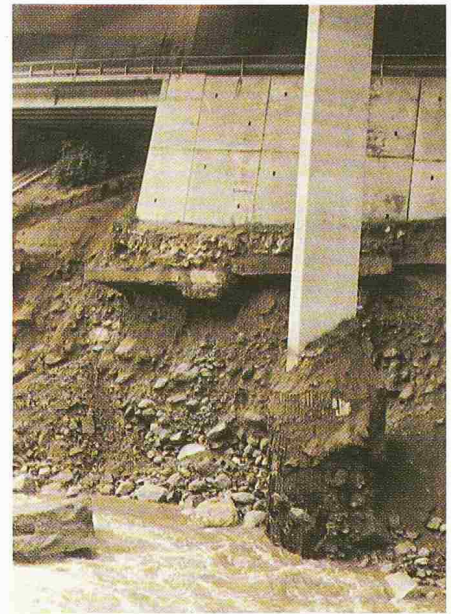
Bild 6. Abgesenkte Schachtfundation, Pfeiler I von Norden und unterspülte Stützmauer/Widerlager Lehnenviadukt Kantonsstrasse  
Bildautor: T.R. Schneider, 1877/19A

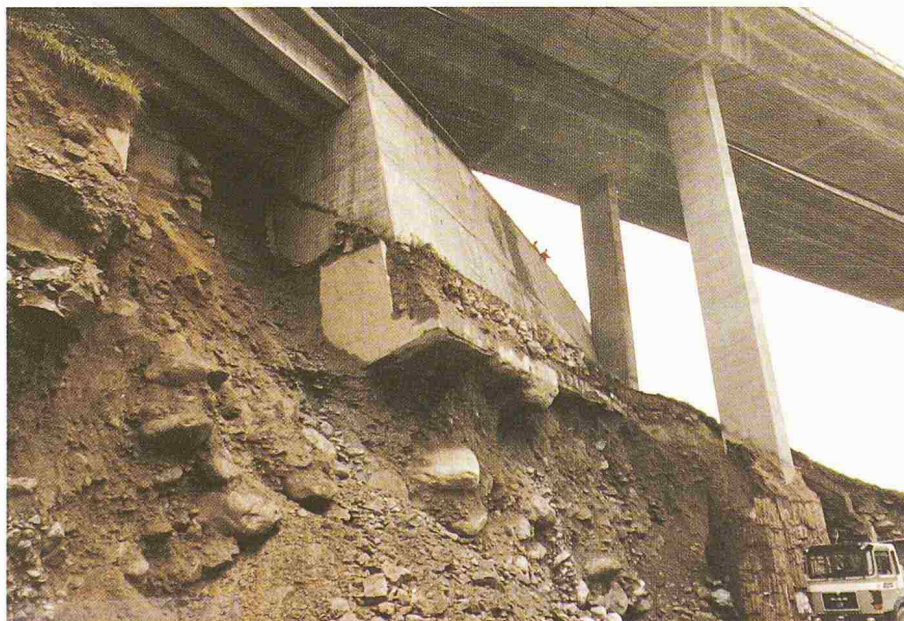
Bild 7. Untersicht des unterspülten und freigelegten Fundamentes der Stützmauer und des Widerlagers des Lehnenviaduktes Kantonsstrasse  
Bildautor: T.R. Schneider, 1878/12, 1878/19

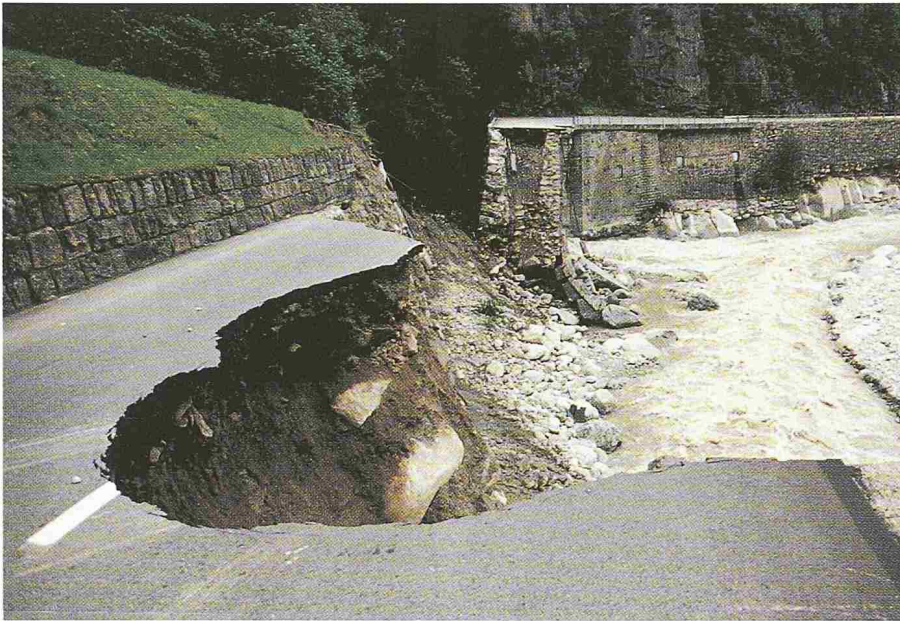
Bild 9. Meienreussbrücke und erodierte Kantonsstrasse  
Bildautor: T.R. Schneider, 1878/6

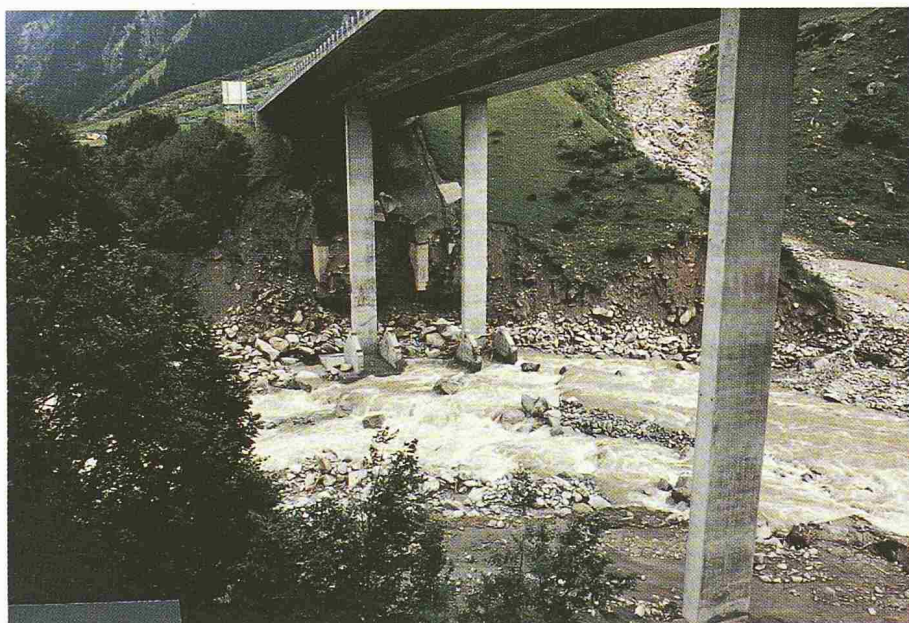
Bild 13. Rechtes Ufer beim Widerlager Nord, und Pfeiler B/G  
Bildautor: T.R. Schneider, 1878/25

Weitere Sicherungsmassnahmen wurden auch rechts der Reuss beim Widerlager und den Pfeilern B und G notwendig (Bild 13).
