Der Wiederaufbau der Nikolaikirche in Berlin

Autor(en): **Wieja, Klaus**

Zeitschrift: **Schweizer Ingenieur und Architekt**

Band (Jahr): **106 (1988)**

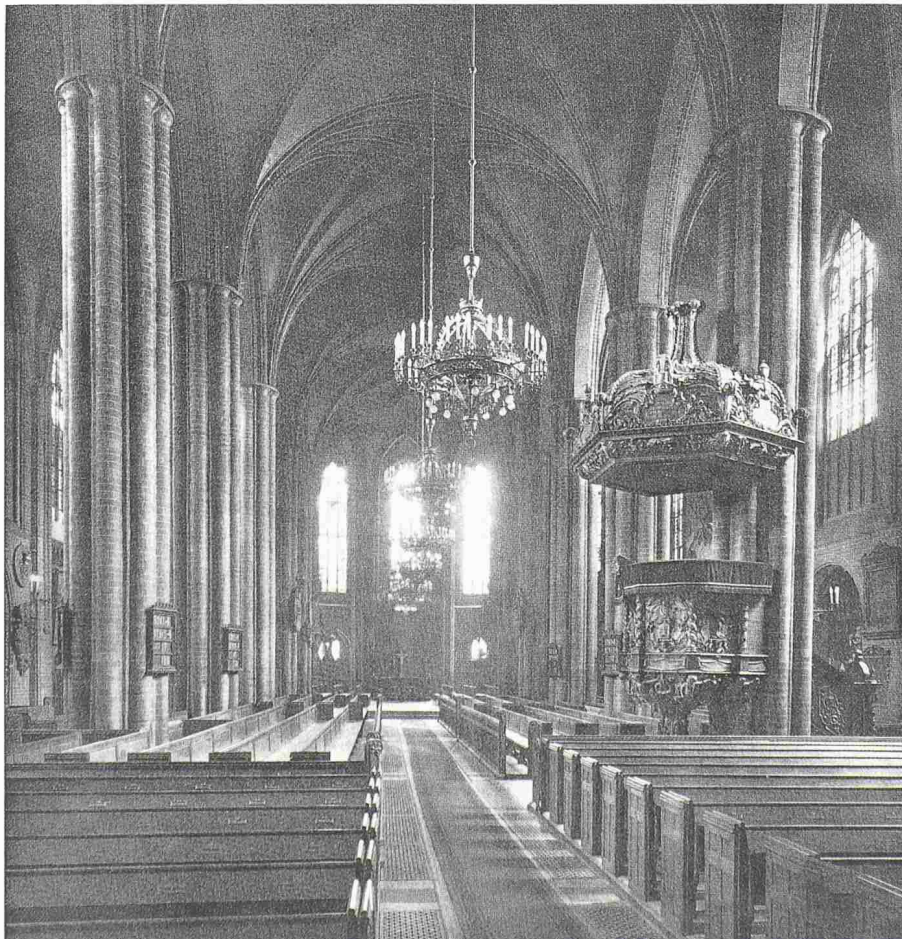
Die Nikolaikirche vor der Zerstörung, Hauptschiff

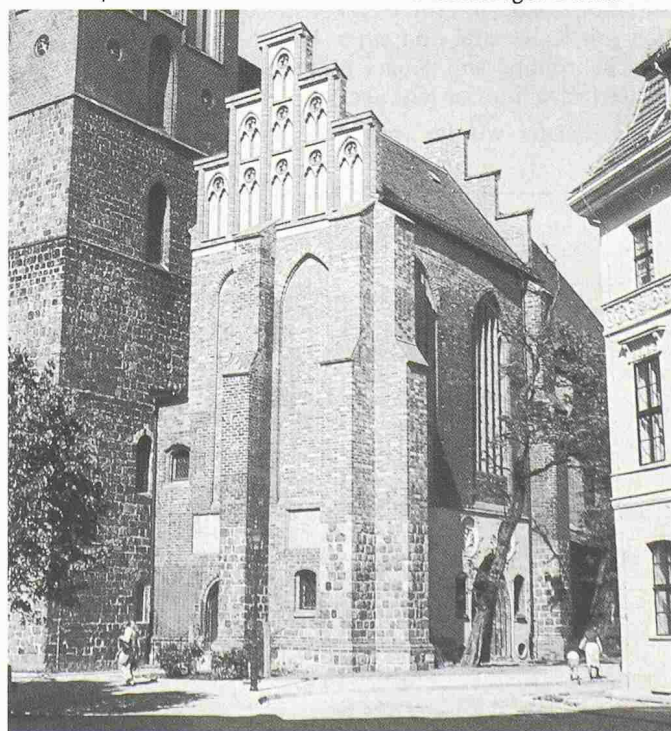
Kapellenanbauten des 15. Jahrhunderts mit Stufengiebeln: Liebfrauenkapelle nach dem Vorbild des Brandenburger Domes

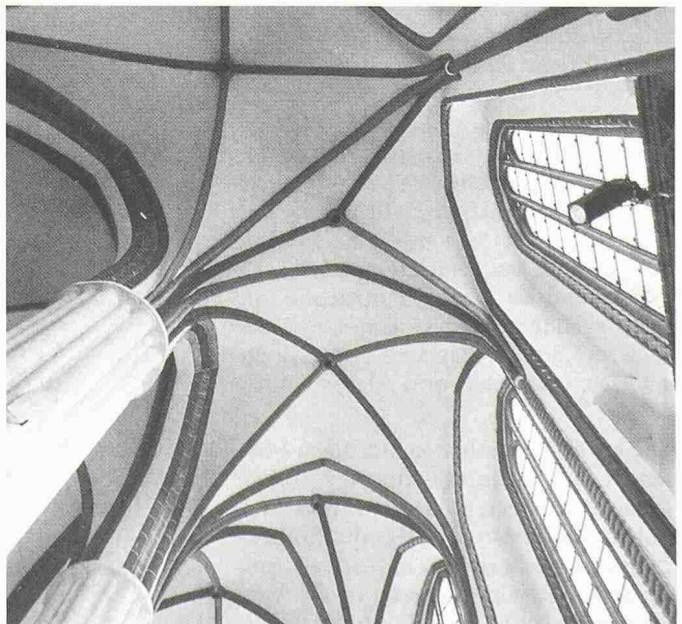
Chorgewölbe im Umgangschor mit dreistrahligen Kreuzrippengewölbefeldern, Farbwechsel im Bogenscheitel

Die etwa 10 m hohen achteckigen Pfeiler tragen Kämpferplatten mit aufgesetzten profilierten Arkaden. Im Chorumfang wechseln als Folge des Binnenpolygons quadratische mit dreieckigen Feldern. Der Chorumfang ist der baukünstlerisch und architekturgeschicht-

lich bedeutsamste Teil der Nikolaikirche. Er geht auf eine Bauperiode von 1378/79 bis 1400 zurück, während die Joche des Langhauses ... V etwa um 1470 erstmals eingewölbt worden sind. Für die Einwölbung wurden 120 000 St. Wölbziegel HZ 15 und 24 000 St. Form- und Rippenziegel sowie 36 m³ Holz für Lehrgerüste benötigt. Insgesamt wurden 2000 m² Kappenfläche und 1300 lfm Rippen realisiert.
