# Provisorische Umfahrungsstrasse beim Bergrutsch Giswil

Autor(en): **Dillier, Urs**

Zeitschrift: **Schweizer Ingenieur und Architekt**

Band (Jahr): **106 (1988)**

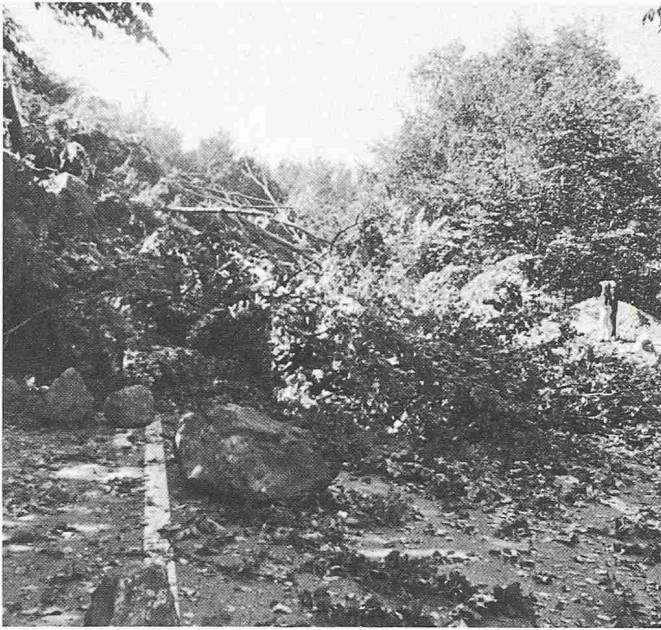
Bild 2. Verschüttete Brünigstrasse von unten gesehen

Erste Stabilitätsüberlegungen schlossen eine Wiederherstellung der Brünigstrasse am alten Ort aus. Diese war 10 bis 15 m hoch mit Schuttmassen, riesigen Blöcken und Holz überdeckt.
