St. Alban-Brücke über den Rhein in Basel

Die St. Alban-Brücke über den Rhein in Basel

Dipl. Ing. O. Oberholzer, Tiefbauamt des Kantons Basel-Stadt, ist Verfasser aller folgenden Kapitel III bis VI

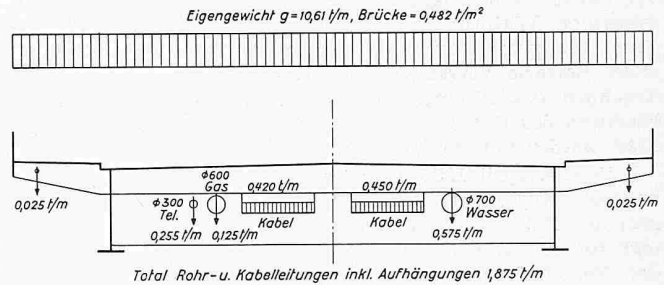
Bild 34. Ständige Lasten

Die ständigen Lasten sind in Bild 34 schematisch dargestellt. Das Eigengewicht $g = 10,61$ t der Brücke umfasst die Gewichte der Hauptträger, Fahrbahn, Gehwege, Verbände, Geländer, Revisionsstege mit den Holzbelägen, Fahrbahn- und Gehwegbeläge und Entwässerungseinrichtungen. Die Rohr- und Kabelleitungen der öffentlichen Werke, mit den Aufhängungen, Holzrostern usw. wiegen zusammen $1,875$ t/m Brücke = $17,7$ Prozent von $10,61$ t/m.

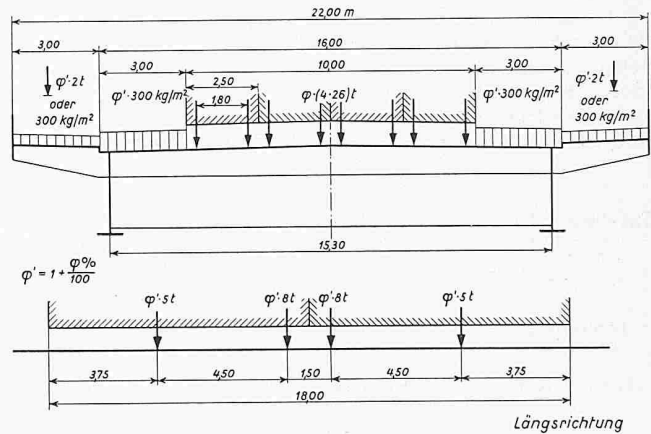
Bild 35. Verkehrslasten für die Fahrbahn

Als Belastungsvorschrift zu den Mitte Januar 1953 versandten Einladungen zur Teilnahme an einer engern Submission und nachher für die Ausführung wurde der Entwurf 1951 zur S. I. A.-Norm Nr. 160 betreffend die Belastungsannahmen, Inbetriebnahme und Ueberwachung der Bauten gewählt. Angesichts der Tatsache, dass die Brücke dazu bestimmt ist, in erster Linie dem schweren Verkehr aus den Basler Rheinhäfen und dem internationalen Güterverkehr zu dienen, gleichzeitig aber auch Auto- und Trolleybusse neuester Bauart der Basler Verkehrsbetriebe aufzunehmen, erfuhren die in Art. 9 des Normenentwurfes vorgesehenen Verkehrslasten gewisse Erhöhungen. So wurden die in Bild 35 versinnbildlichten Lasten vorgeschrieben.

Die gleichmässig verteilte Grundlast ist von 250 auf 300 kg/m² und für die Berechnung der Fahrbahnzelteile die Anzahl der 26 t-Lastengruppen, sofern dadurch ungünstigere Wirkungen erzielt werden, von 2 bis auf 4 erhöht worden. Entlastend wirkende Achsen sind nicht berücksichtigt. Bild 36 zeigt die bei der Berechnung der Hauptträger zu berücksichtigenden Lasten. Auch hier waren entlastende Achsen nicht zu berücksichtigen.

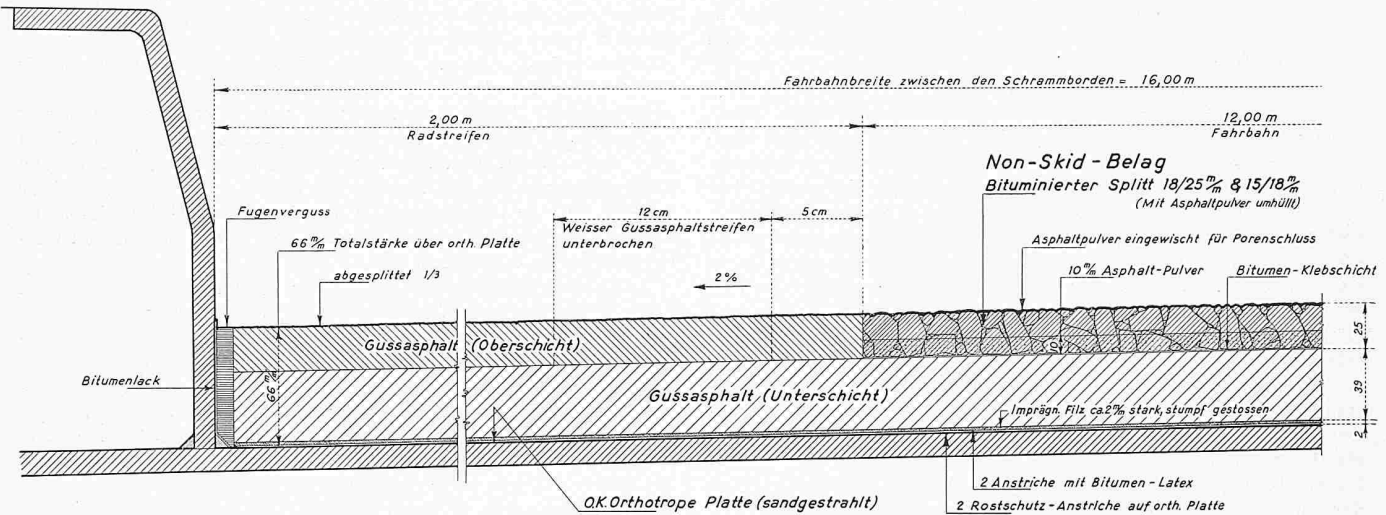
Bild 41. St. Alban-Brücke in Basel. Aufbau des Fahrbahn-Belages auf der orthotropen Platte, Masstab 1:4

Die Oberfläche des Deckbleches erfuhr auf ihrem grösseren Teil eine Reinigung und Entrostung mit Sandstrahlgebläsen. Auf dem Rest der Oberfläche wurde diese Arbeit versuchsweise durch eine besonders für diesen Zweck angefertigte Fräse besorgt (Bilder 37 und 38). Die blankte Stahloberfläche wurde mit einem zweischichtigen, raschtrocknenden, kunstharzhaltigen und hitzebeständigen Rostschutzanstrich versehen. Ein in kaltem Zustand mit ca. 250 g/m² aufgetrichenes, latexhaltiges Bitumen 180/200 dient als Klebeschicht für die 2 mm starken, imprägnierten, stumpfgestossenen Filzbahnen. Diese Filzlage bildet die rauhe, schiebesichere Unterlage der 39 mm dicken Gussasphalt-Binderschicht. Diese hat einen Bitumengehalt von ca. 7,6 Gewichtsprozent und setzt sich aus 55 % Mastix und 45 % Splitt von 3 bis 12 mm Korngrösse zusammen. Der Gussasphalt wurde in 215 Maschinenkochungen hergestellt. Jede Kochung wurde in einem auf der Baustelle von der Lieferfirma installierten Laboratorium untersucht. Man stellte eine durchschnittliche Härtezahl 9 bei 25° C fest.

Nach gründlicher Reinigung der Oberfläche der Binderschicht wurde diese mit einem Anstrich aus 50 % Bitumen der Penetration 80/100 und ebensoviel Lösungsmittel versehen. Eine darauf gestreute und gleichmässig verteilte Schicht von 10 mm Asphaltpulver ergab das Bett für das eigentliche Belagsmaterial. Dieses setzt sich aus 46,45 Gewichts-Prozent Splitter 18/25 mm aus englischem Basalt, ebensoviel Splitter 15/18 mm aus weicherem Gestein, 2,1 % Bitumen 280/320 und 5 % Asphaltpulver zusammen. Der Splitter wurde per Rheinschiff nach Basel transportiert und hier von der verarbeitenden Unternehmung mit dem auf 140° C erwärmten Bitumen umhüllt. Das Belagsgut wurde mit einer Temperatur von 90÷100° C maschinell eingebracht, verteilt und in noch warmem Zustand mit einer 6÷8 t-Walze eingewalzt (Bilder 40 und 41). Längs den Schrammborden, den Dilatationen und um die Rahmen der Strassenwassersammler sind 10 mm breite Fugen angeordnet, die mit einer heissen Vergussmasse ausgegossen sind.

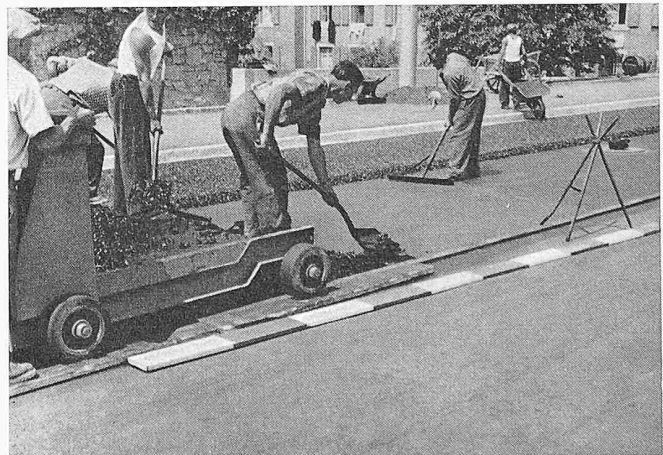
Bild 40. Einbau des Non-Skid-Belages auf der Grossebasler Zufahrtsrampe

Vom 2. April 1955, dem Tage der Verkehrsübergabe an, über die Mustermesse bis in den Monat Mai hinein wickelte sich der Fahrverkehr auf der Binderschicht ab, bis im Mai und Juni die klimatischen Bedingungen für das Aufbringen der Verschleisschichten auf der Fahrbahn und den beiden Radstreifen gegeben waren. Die beiden 2,0 m breiten Radstreifen erhielten als Oberschicht eine 25 mm starke Gussasphaltlage. Für die dazwischenliegende 12,0 m breite Fahrbahn wurde ein für die Schweiz neuartiger, in England und Dänemark unter schwerstem Verkehr seit Jahren bewährter Belag gewählt. Dieser ist unter dem Namen «Natrabelag» im Jahre 1954 erstmals in der Schweiz auf der Betonfahrbahnplatte des Pont du Lancy in Genf eingebaut worden. In England ist er unter dem Namen «Rock-Non-Skid» bekannt.
