Artesisch gespanntes Grundwasser als Ursache von Böschungsrutschungen

Autor(en): **Schär, Ulrich**

Zeitschrift: **Schweizer Ingenieur und Architekt**

Band (Jahr): **98 (1980)**

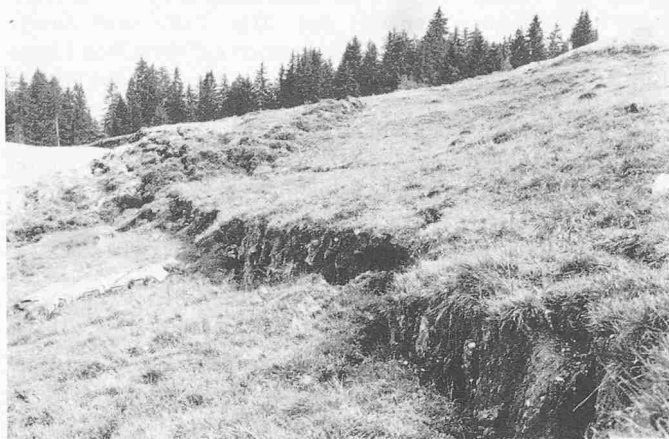
Bild 9. Ausgleichsbecken Gneida. Abrissrand der Rutschung. Man beachte das nahezu senkrechte Abtauchen der Gleitfläche

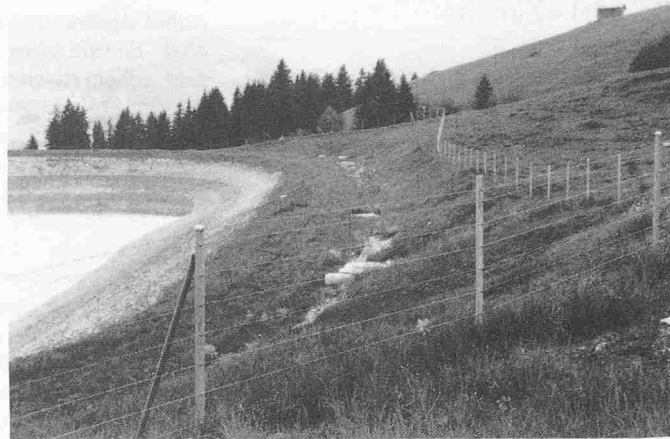
Bild 10. Ausgleichsbecken Gneida, Hangseite. Einige Jahre nach Inbetriebnahme. Die frühere Abrisskante der Rutschung liegt am rechten Bildrand. Auf der Berme in Bildmitte sind einzelne Brunnenschächte der Entlastungsbrunnen zu erkennen

Die Ergebnisse der den Porenwasserüberdruck berücksichtigenden Stabilitätsuntersuchungen haben in der Folge gezeigt, dass eine Hangstabilisierung nur durch eine Druckentlastung des Grundwassers zu erzielen war. Zu diesem Zwecke wurden im Bereich der Gleitung und teilweise auch ausserhalb derselben insgesamt 14 Entlastungsbrunnen (Bohrdurchmesser 900 mm, Filterdurchmesser 400 mm), die bis in eine Tiefe von durchschnittlich 25 m reichten, ausgeführt. Sämtliche Brunnen zeigten einen freien Wasserüberlauf und waren dementsprechend funktionstüchtig. Mit dieser Massnahme war es möglich, das Druckniveau auf die Dauer derart abzusenken, dass sich keinerlei Hangbewegungen mehr einstellten und das Ausgleichsbecken (vgl. Bild 10) nach dessen Sanierung termingerecht in Betrieb genommen werden konnte.
