# Kriechbewegungen unterschätzt

Zeitschrift: **Tec21**

Heft 5-6: **Bauen im Permafrost**

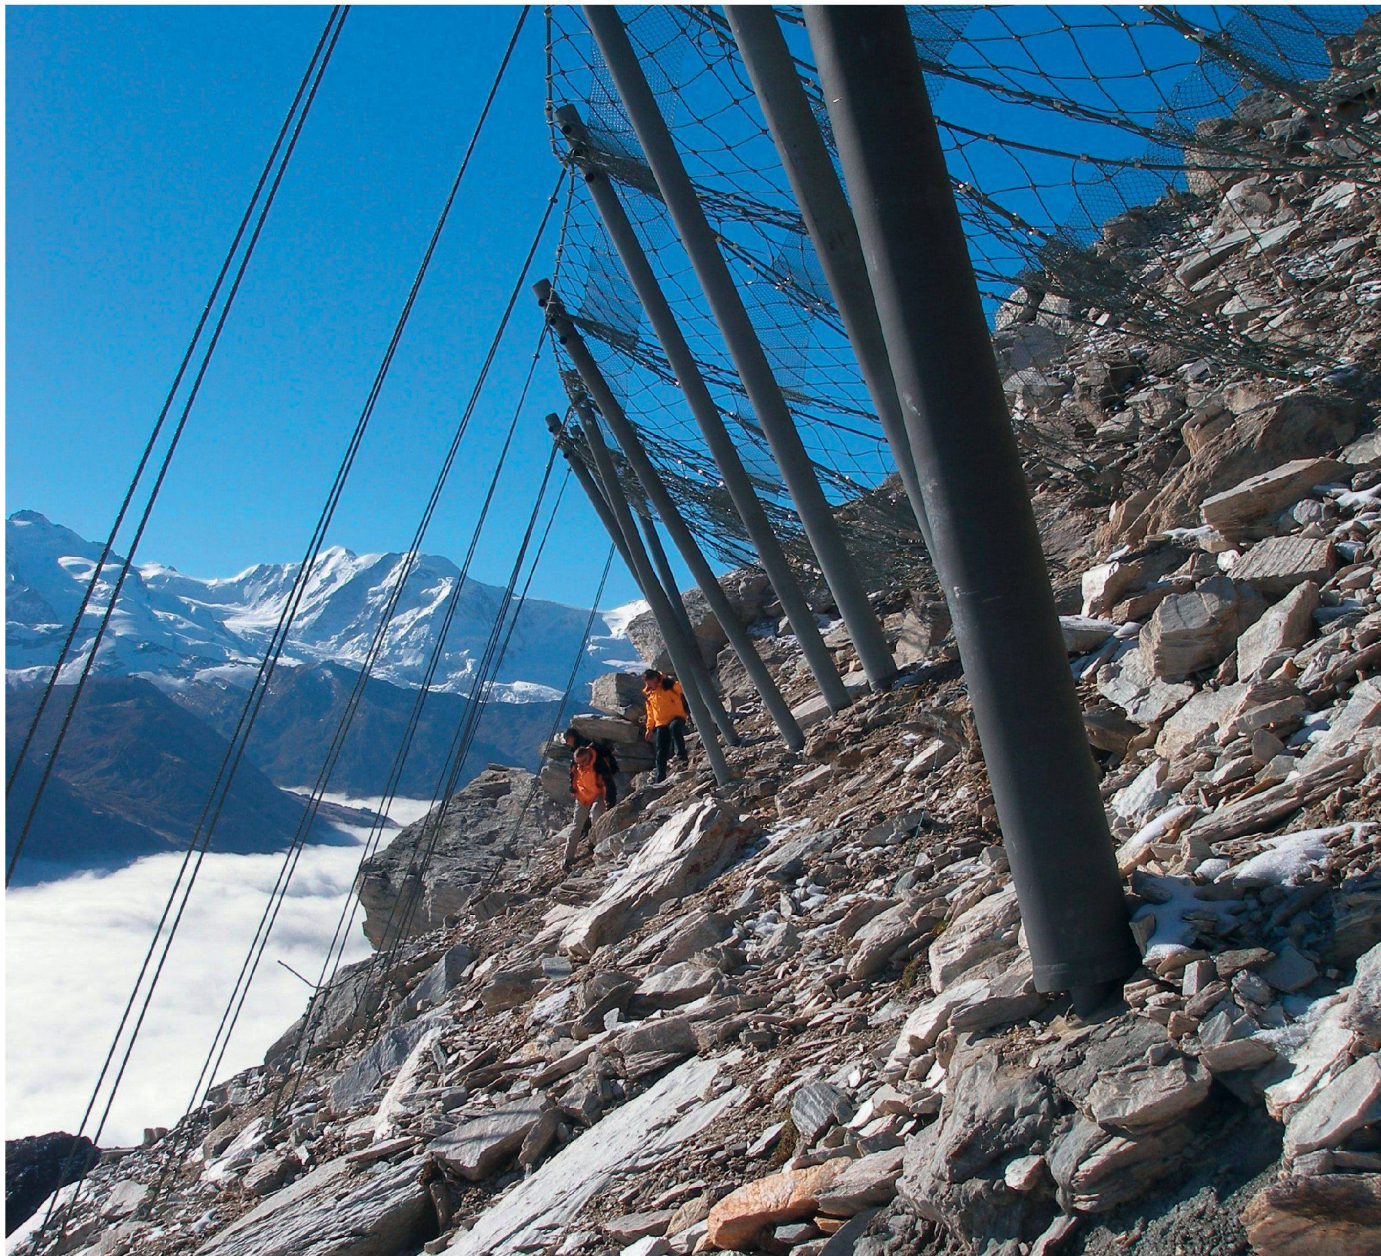
01

**01** Schneenetze mit veränderter Geometrie in der Lawinenanrisszone «Wisse Schijen» oberhalb Randa im Mattertal (VS), auf etwa 3100 m ü. M. (Foto: Marcia Phillips)

1999 und 2007 um 0.47 m horizontal verschoben und 0.38 m gesetzt. Auch hier waren die Verschiebungen, mit durchschnittlich 0.1 m allein im Sommer 2003, besonders stark. Diese ausgeprägten Kriech- und Setzungen verursachten zunehmend Schäden an den Schneenetzen. Differentielle Verschiebungen der einzelnen Fundamente veränderten die ursprüngliche Geometrie ganzer Netzreihen (Abb. 1), was zu ungleichmässigen Belastungen und erhöhten Zwängungen führte. Infolge talseitigen Verkippens der Stützenfundamente kugelten die Gelenke der Pendelstützen aus, die Netze drohten einzustürzen. Ausserdem legte die Oberflächenerosion einzelne Fundamente frei, was die Stabilität der Mikropfähle reduziert und zum Versagen führen kann. Die Zustandsbewertung der Schneenetze gemäss der technischen Richtlinie<sup>2</sup> zeigte, dass nach einer Nutzungsdauer von nur 17 Jahren sechs Reihen in die Zustandsklasse 2 (schadhaft) und zwei Reihen in die Klasse 3 (schlecht) eingeordnet werden mussten. Die Lawinenverbauung wurde daraufhin 2008 saniert.

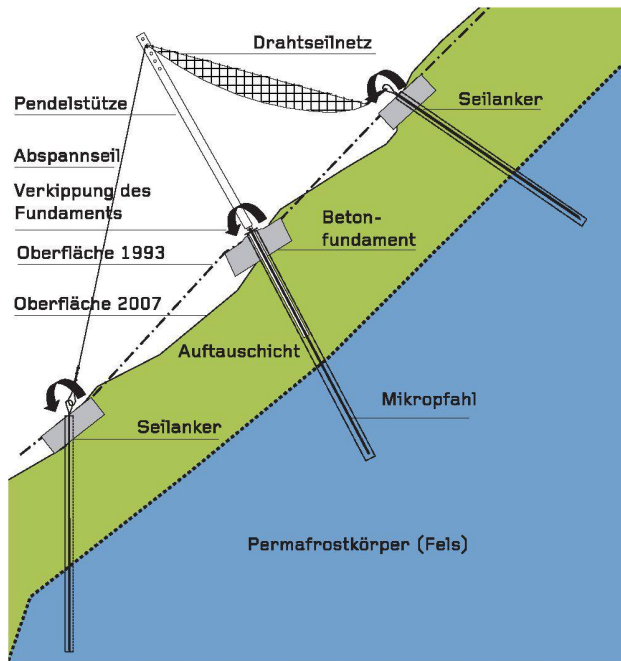
02 Prinzipskizze eines Schneenetzes im Permafrosthang «Wisse Schijen». Die Oberflächenerosion des Hanges und die daraus resultierende Freilegung und Verkipfung der Fundamente sind dargestellt

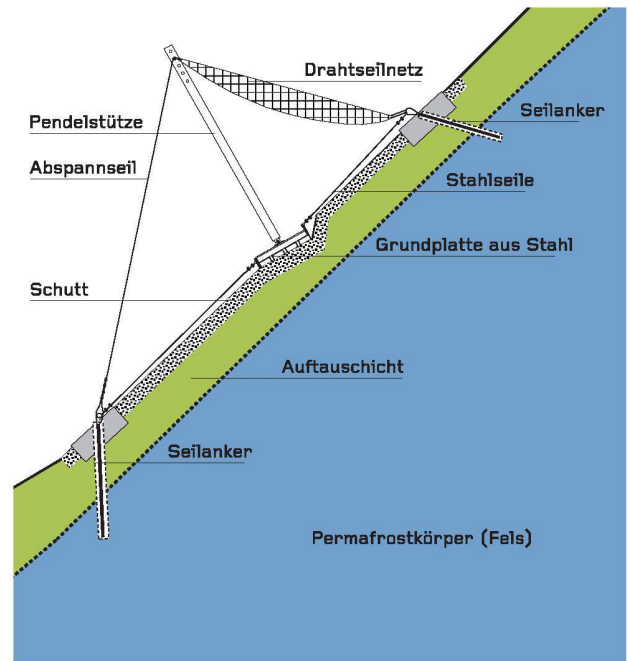
03 Prinzipskizze eines Schneenetzes mit Grundplatte aus Stahl unter der Pendelstütze

Um die Nutzungsdauer des Systems zu verlängern, wurden unter den Pendelstützen der «schlechten» Schneenetzeihen «schwimmende» Grundplatten aus Stahl anstelle der Mikropfahlfundamente installiert (Abb. 3). Die 90 × 90 cm grossen Grundplatten sind mit Drahtseilen an den berg- und den talseitigen Seilankern der Schneenetze befestigt. Sie reagieren weniger empfindlich auf Hangbewegungen und können normalerweise mit Seilzügen neu

ausgerichtet werden. Je nach Tragfähigkeit des Baugrundes werden solche Grundplatten in eine Ausgleichsschicht aus Magerbeton eingebettet (z.B. bei wenig tragfähigen Böden) oder wie im vorliegenden Fall direkt auf die Bodenoberfläche gelegt. Gleichzeitig wurden zwei neue Bohrlöcher abgeteuft und instrumentiert, denn die alten waren infolge der Verformungen unbrauchbar geworden. Mit ihnen werden der Permafrost und die Hangstabilität weiterhin überwacht, um kritische Zustände zu erkennen.

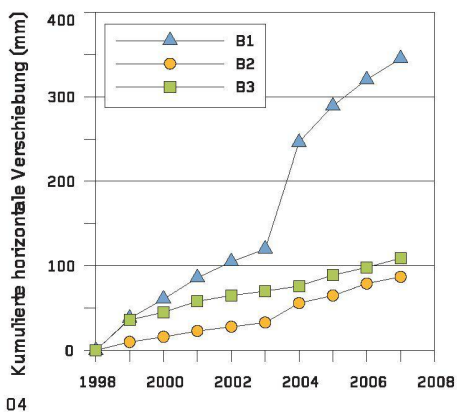
Die Messungen zeigen, dass die Permafrosttemperaturen, die zwischen –0.5 und –1.5°C schwanken, relativ hoch sind. Die Mächtigkeit der Auftauschicht beträgt gemäss den Temperaturmessungen rund 1.8m – im Hitzesommer 2003 war sie etwa 0.1m stärker. Die horizontalen Bohrlochdeformationen in Talrichtung sind in der Regel gleichmässig und kleiner als 5cm pro Jahr. Eine Ausnahme war die in einem Bohrloch gemessene horizontale Verschiebung um 12.6 cm im Sommer 2003 (Abb. 4). Die Fundamente haben sich zwischen

04 Kumulierte horizontale Bohrlochdeformationen in 1 m Tiefe in drei Bohrlöchern (B1 bis B3) auf «Wisse Schijen» zwischen 1998 und 2007. Die Auswirkung des Hitzesommers 2003 ist im Bohrloch B1 klar ersichtlich. Das Bohrloch befindet sich zwischen den beschädigten Schneenetzeihen (Abbildungen: SLF)
