# Behutsam am Rohbau

Zeitschrift: **Tec21**

Band (Jahr): **136 (2010)**

# BEHUTSAM AM ROHBAU

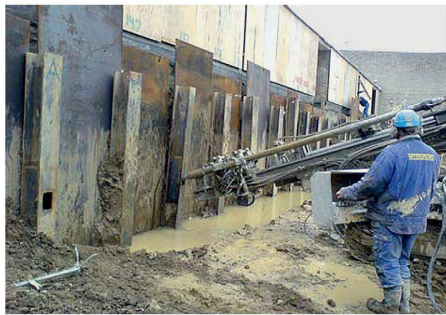
01 Die Baugrube wurde mit einer einfach rückverankerten Rühlwand (HEB-Profil) gesichert. Der Aushub erfolgte in zwei Etappen – nach der ersten wurden die Anker versetzt

Die Baugrube wurde auf allen Seiten mit einfach rückverankerten Rühlwänden gesichert. Die vertikalen Stahlträger wurden erschütterungsarm in vorgebohrte Löcher eingestellt, wobei die untersten Trägerabschnitte in Beton eingegossen wurden. Die Anker wurden zentrisch durch die Rühlwandträger versetzt, um Verdrehungen der Stahlträger infolge Exzentrizität zu verhindern (Abb. 1 und 2). Die Ausfachung aus Holzbohlen oder Stahlplatten zwischen den

abgeteufte Rühlwandträgern wurde mit fortschreitendem Aushub eingebaut. Dieser erfolgte in zwei Etappen, wobei die Ausfachung jeweils nachgezogen wurde, bis die Bodensohlkote erreicht war. Die Erdanker wurden nach der ersten Etappe ab einer Baugrubentiefe von etwa 2.0m versetzt. Sie minimieren bei dieser «weichen» Baugrubensicherung die Setzungen und verhindern eine Beschädigung der geschützten Bausubstanz.

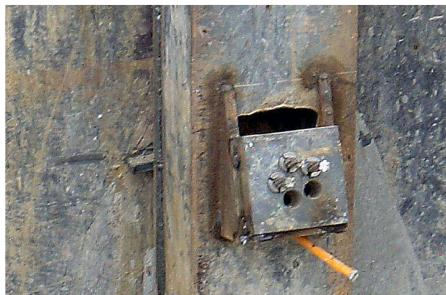
02 Detail Ankerplatte an Rühlwandträger: Die Anker wurden zentrisch durch die Rühlwandträger versetzt, sodass die Träger durch die Belastung nicht verdreht wurden

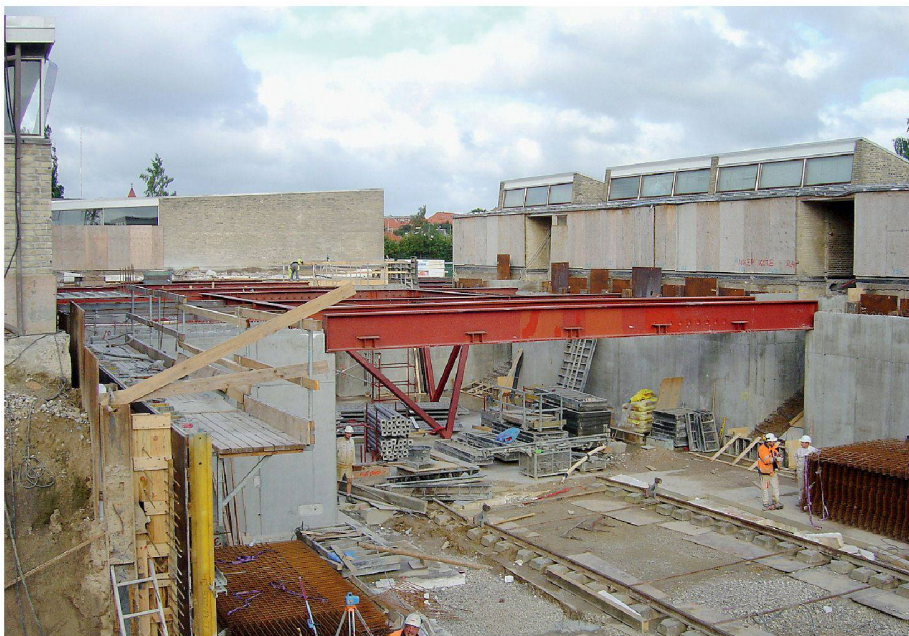
04 Der Rohbau im Hof mit den ihn umschliessenden Schulpavillons: Die Hauptträger spannen über 15 m von Aussenwand zu Aussenwand, wodurch grosse, stützenlose Flächen entstanden

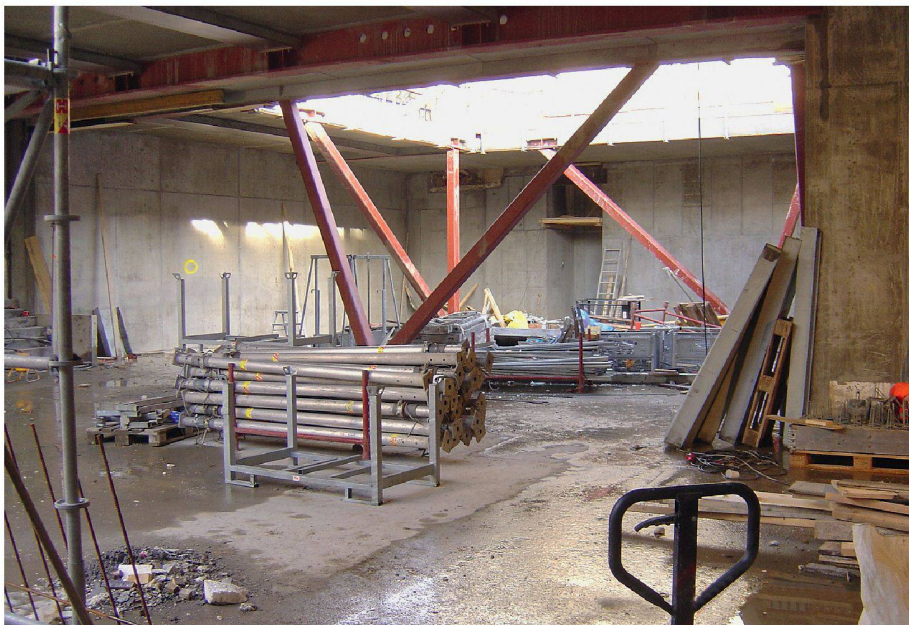
05 Die schräg gestellten Stahlstützen tragen die Decke, haben aber eine nur geringe aussteifende Funktion gegen horizontale Einwirkungen

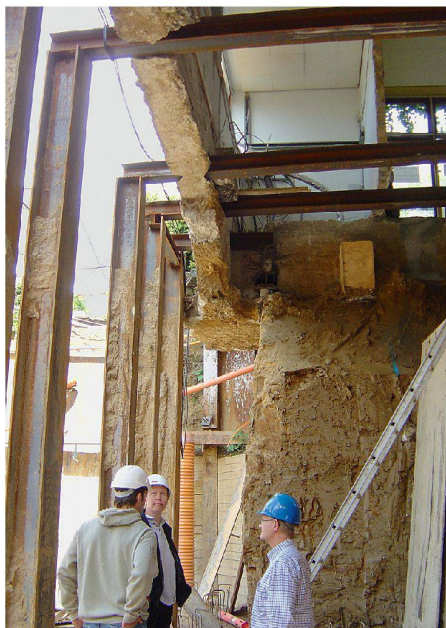
03 Die neuen Erschliessungszonen führen unter den bestehenden Fundamenten hindurch. Diese mussten deshalb temporär abgefangen werden

Das neue Untergeschoss wird mit neun Treppen und zwei Liften erschlossen. Ein Lift und ein Treppenlauf bringen die Benutzer hinauf in den Schulhof. Die restlichen Erschliessungszonen ermöglichen die direkte Verbindung in die alten Schulpavillons. Da sie unter den bestehenden Streifenfundamenten hindurch auf die Ergeschossebene geführt sind, waren während des Baus temporäre Konstruktionsmassnahmen erforderlich, die das darüber stehende Gebäude schadlos abfangen (Abb. 3).

Für die Abfangkonstruktionen wurden Mikropfähle eingerammt. Die dadurch entstehenden Erschütterungen waren so klein, dass sie keine Schäden an der bestehenden Bausubstanz verursachten. Stahlträger, die auf den Mikropfählen und im Erdreich unter den Pavillons gelagert waren, wurden sektionsweise und abgestimmt auf den Kräfteverlauf eingebaut und trugen auf einer Höhe von 4.5m die nicht armierten Streifenfundamente. Einzelne Felder wurden kreuzweise mit vor Ort angeschweissten Stahlträgern ausgesteift.

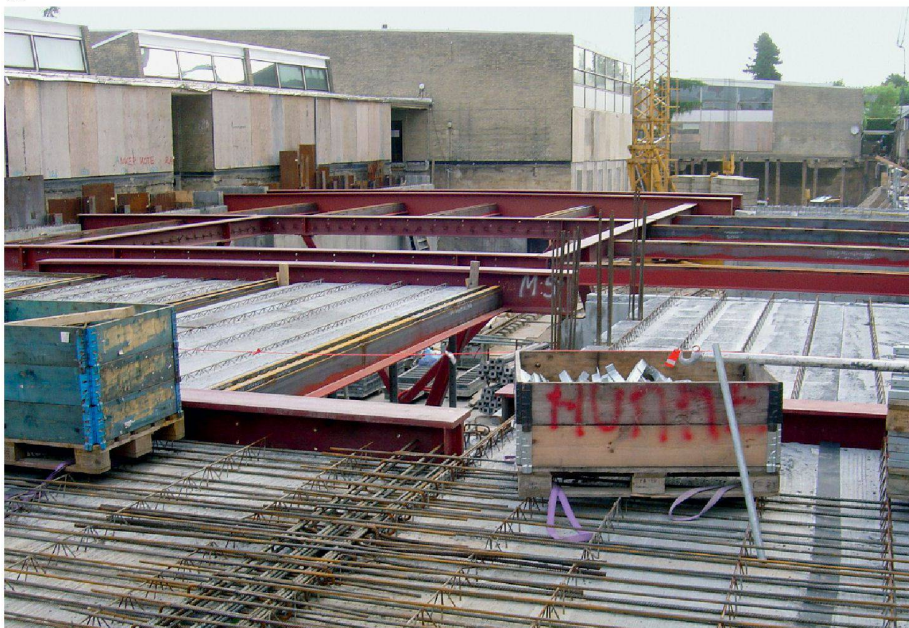
06 Die Dachkonstruktion besteht aus Stahlträgern und vorfabrizierten Filigranplatten, die mit einem monolithischen, vor Ort aufgetragenen Überbeton im Verbund wirken
