Die Brüniglinie - Risiken einer Alpenbahn

Die Brüniglinie – Risiken einer Alpenbahn

VON R. HONEGGER,
LUZERN

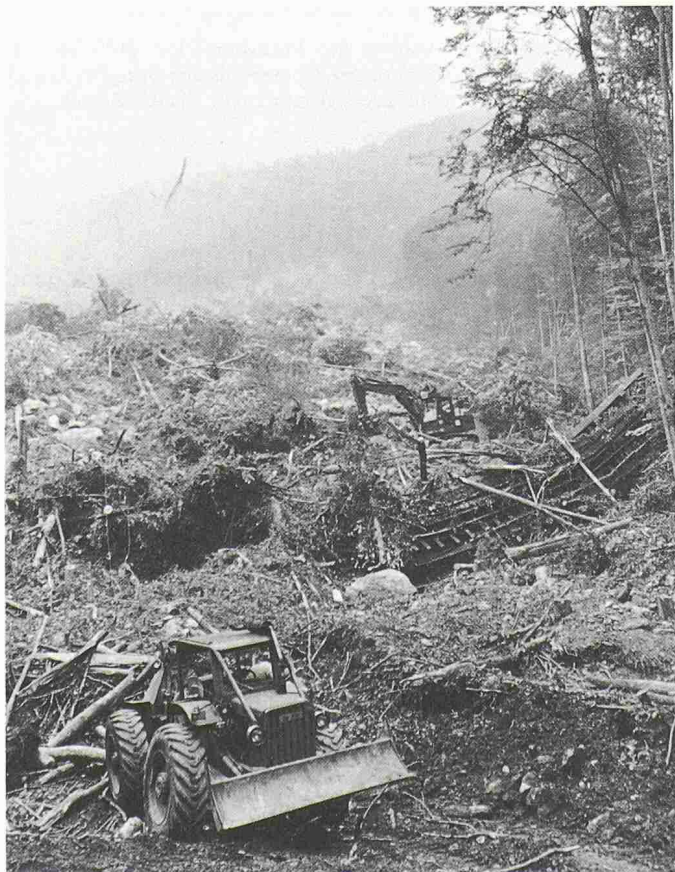
Bild 2. Naturereignisse an der Brüniglinie

UNTERBRÜECHE BRÜENIGLINIE (1906 - 1986)			
	Total	davon erheblich	davon gefährlich
Lawinen	91	54	24
Murgänge, Ueberschwemmungen	56	39	3
Felsabbrüche, Steinschläge	71	23	3
Stürzende Bäume	44	10	-
Gesamt	262	126	30

LISTE DER GEFAHRLICHEN EREIGNISSE

Giswil - Kaiserstuhl:	Marchgraben	6 m hoch verschüttet	1940, 42, 44, 75, 81, 82
Kaiserstuhl - Lungern:	Huserngraben	4 m hoch verschüttet	1945
Brienz - Oberried:	Mattengraben /	Brücke weggerissen	1951, 54
Brienz - Oberried:	Bohrmattengraben /	8 m hoch verschüttet	1944, 54, 68
Brienz - Oberried:	Lindigraben	4 m hoch verschüttet	1954
Brienz - Oberried:	Bolau / Portal	10 m hoch verschüttet	1953, 54, 70
Brienz - Oberried:	Minachri /	Brücke weggerissen	1931
Brienz - Oberried:	Minachri /	5 - 10 m hoch verschüttet	1942, 51, 54
Brienz - Oberried:	Hirscherngraben /	Brücke 2 m verschoben	1940
Oberried - Niederried:	Kehlengraben /	Portal verschüttet	1944, 54
Oberried - Niederried:	Fahlraui,	5 m hoch verschüttet	1954
<u>Murgänge, Ueberschwemmungen</u>			
Alpnach - Kerns:	Grosse Schliere /	Brücke weggespült	1931
Kaiserstuhl - Lungern:	Steinlauri /	Brücke weggerissen	1906
Oberried - Niederried:	Murgang		1961
<u>Felsabbrüche, Steinschläge</u>

Kaiserstuhl - Lungern:	Tschorren /	Felsabbruch	1958
Brünig - Meiringen:	Brunnenfluh /	Felsabbruch	1966, 70

Die Brüniglinie quert zwischen Luzern und Interlaken ca. dreissig Lawinenzügel und ein gutes Dutzend Wildbäche. Steinschläge, Rutschungen und Sturmschäden bilden zusätzliche potentielle Gefahrenquellen. Es erstaunt denn nicht, wenn in der Periode 1906-1986 zahlreiche naturbedingte Unterbrüche registriert werden mussten (Bild 2).

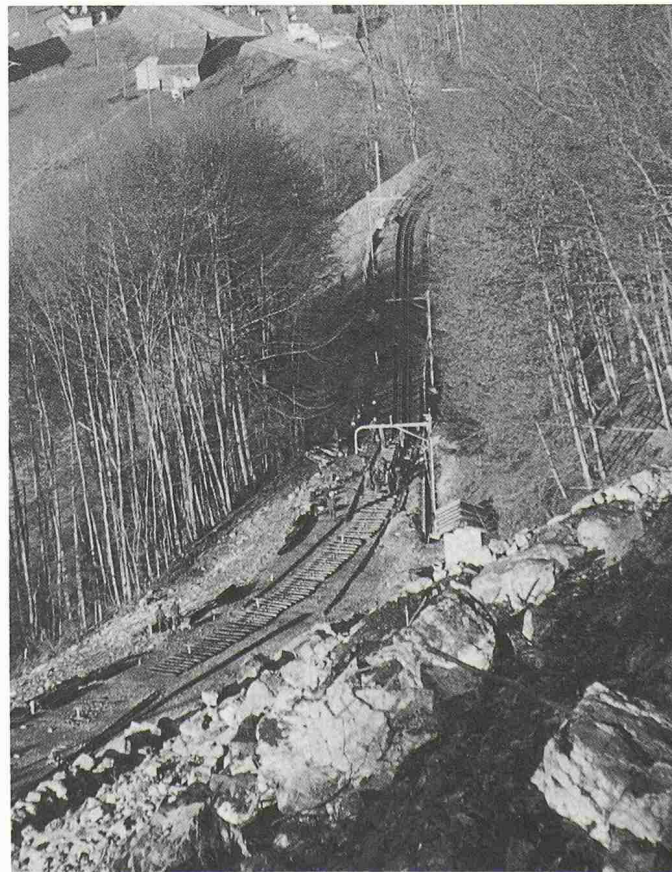
Bild 4. Situation am 22. November 1986. (Foto: SBB)

Der chaotische Zustand des Bauplatzes und die Vielzahl von parallel laufenden Arbeiten stellte grosse Anforderungen an das Koordinationsgeschick und die Flexibilität aller Beteiligten, denn in vielen Fällen musste die zweckmässigste Bauweise vor Ort gewählt werden (Bild 4).
