# Langnau, Sonnweg 1 / Hinterdorfstrasse 25

164 Jahre Keramikproduktion

ANDREAS HEEGE, ANDREAS KISTLER UND LETA BÜCHI

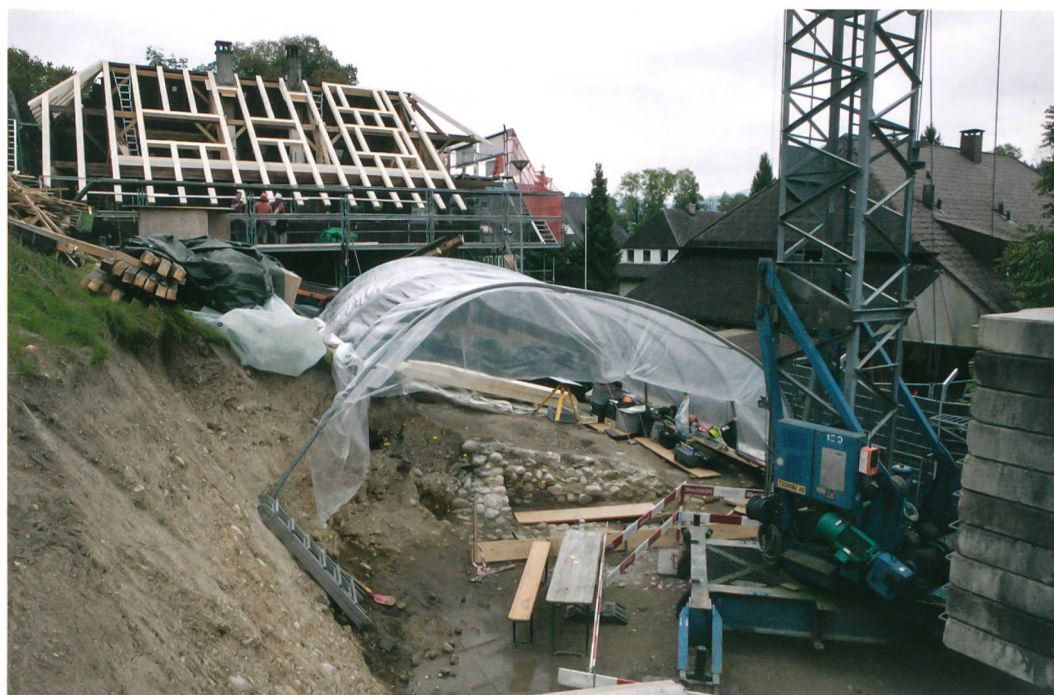
Abb. 1: Langnau, Hinterdorfstrasse 25. Grabungssituation im September 2014. Blick nach Osten.

Langnau ist neben Bärswil und der Region Heimberg/Steffisburg im Kanton Bern im 18. und frühen 19. Jahrhundert der wichtigste Produktionsort für qualitativ gedrehtes und dekoriertes Geschirr. Zeitweise arbeiteten dort sechs Werkstätten gleichzeitig. Die Produkte finden sich in nahezu jedem grösseren Museum der Schweiz. Im Spätherbst 2014 gelang im Rahmen einer Notgrabung erstmals die Untersuchung eines Hafnereigebäudes und die Bergung zahlreicher Produktionsabfälle (Abb. 1).<sup>1</sup>

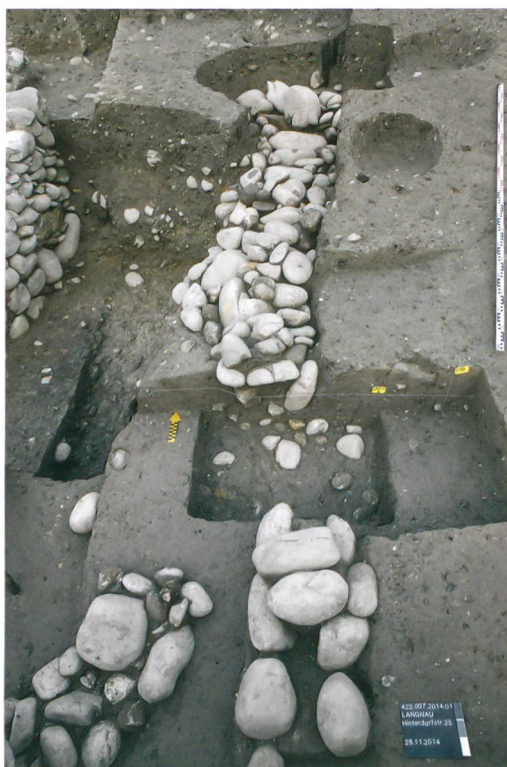
Abb. 11: Langnau, Hinterdorfstrasse 25. Konstruktion der Drainage 36 nach Entfernung der überschneidenden Tonlagegrube 31/46 und der Drainageverfüllung 43. Am linken unteren Bildrand Teil der Drainage 72. Blick nach Norden.

Vermutlich im Kontext oder vor dem Ablagerungsbeginn der Schichten 2/21 entstand östlich parallel zur Hafnerwerkstatt ein weiterer 45 bis 60 cm breiter, Nord–Süd verlaufender Drainagegraben 36 (Abb. 11). Angesichts der Lage ist anzunehmen, dass dieser Graben das anfallende Traufwasser des Gebäudes und das mit leichtem Gefälle von Osten nach Westen abfliessende Oberflächenwasser aufnehmen und Richtung Bachlauf abführen sollte. Über dem nördlichen Ende des Drainagegrabens bildete sich im Laufe der Zeit eine flache Mulde 29, in der sich als letzte Nutzungsschicht vor dem Abbruch der Werkstatt die humose Schicht 28 erhalten hatte. Wann im Verlaufe der Bestandszeit des Werkstattgebäudes nördlich parallel verlaufend ein weiterer Drainagekanal 8 im Hang eingegraben wurde (vgl. Abb. 5), ist unklar. Seine Seitenwangen bestanden aus Vollbacksteinen und die Abdeckung aus Sandsteinspolien oder Vollbacksteinen.

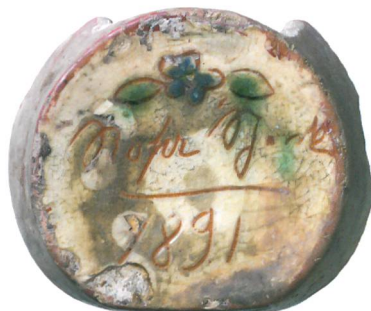
Abb. 14: Langnau, Hinterdorfstrasse 25. Schicht 33, Bruchstück eines Malhörchens mit dem Namen der Keramikmalerin Rosa Schenk und der Datierung 1891. M. 1:1.

Ein ganz besonderer Fund aus Schicht 33 ist das Fragment eines Malhörnchens mit dem eingeritzten Namen und der Datierung 1891 (Abb. 14). Offenbar arbeitete also eine Rosa

Schenk als Keramikmalerin in der Werkstatt des Hafners Ulrich Herrmann (1857–1904). Vermutlich stammte sie aus einer der beiden Hafnerfamilien Schenk, die sich in Heimberg nachweisen lassen.<sup>9</sup>

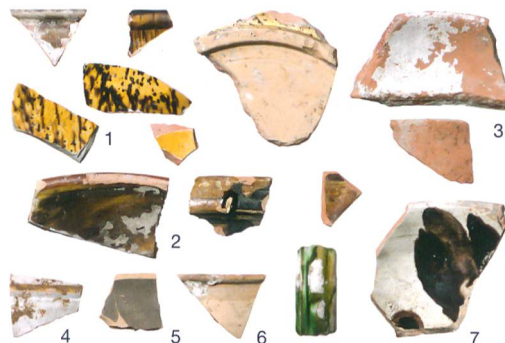
Abb. 16: Langnau, Hinterdorfstrasse 25. Schicht 39, Keramikfunde. M. 1:3.

weissen Grundengobe unter einer kräftig gelben Glasur (Abb. 16,1) und um einen Teller mit weisser Grundengobe der Innen- und roter Grundengobe der Aussenseite sowie mit dunkelbraunem Spritzdekor in einer gelben Glasur (Abb. 16,2). Ein kalottenförmiger Teller mit weisser Grundengobe der Innen- und roter Grundengobe der Aussenseite ist ein Glasurfehlbrand (Abb. 16,3), genauso wie eine Scherbe mit weisser Grundengobe der Innen- und der Aussenseite (Abb. 16,4). Als Schrühbrand mit weisser Grundengobe der Innen- und schwarzbrauner Grundengobe sowie weisser Marmorierung oder Spritzdekor der Aussenseite liegt ein Tellerfragment vor (Abb. 16,5). Ausserdem fand sich die Randscherbe eines gedrehten, unglasierten Blumentopfes (Abb. 16,6). Zu einer bauchigen Dose oder Ohrenschale mit dunkelbraunem Spritzdekor (Abb. 16,7) fanden sich anpassende Scherben eingemörtelt im zeitlich nachfolgenden Fundament 74 sowie in den überlagernden Schichten 40 und 20. Das Vor-

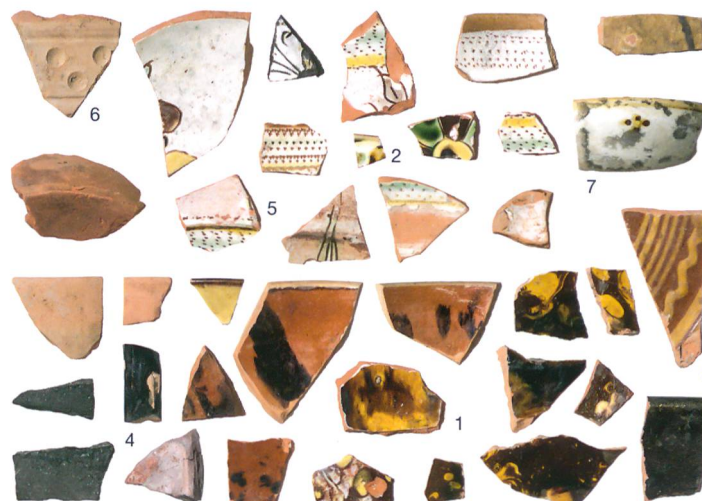
Abb. 20: Langnau, Hinterdorfstrasse 25. Schicht 75, Keramikfunde. M. 1:3.

ter gelber Glasur (Abb. 20,3) und ein Henkelfragment mit schwarzer Grundengobe (Abb. 20,4). Keramik im Langnauer Stil ist gut vertreten (Abb. 20,5). Ein Fragment mit Grübchende-  
kor (Abb. 20,6) wirkt wie das Randstück eines vergleichbar dekorierten Topfes aus Schicht 16

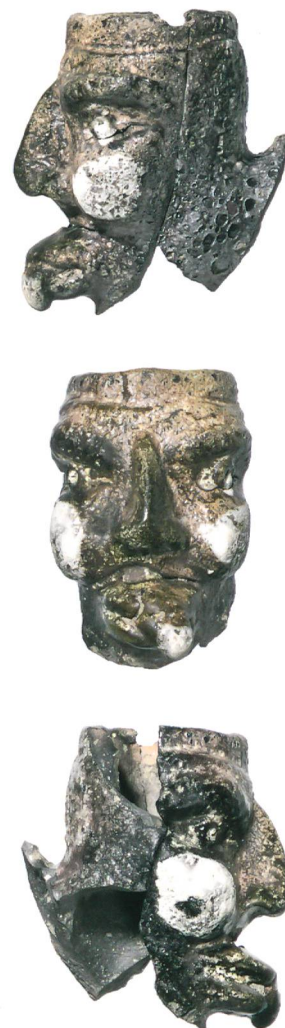
Abb. 22: Langnau, Hinterdorfstrasse 25. Schicht 10, Fehlbrand einer lokal gefertigten Manschettpfeife. M. 1:1.

Schicht 10 enthielt als einzige Schicht auch zahlreiche Porzellangesteckpfeifen und weitere Tabakpfeifen, die sich nicht genauer als in das 19. Jahrhundert datieren lassen. Pfeifen dieser Art wurden regelmässig in die Schweiz importiert. Im Gegensatz dazu fertigte einer der Hafner eine kleine Manschettpfeife in Form eines maskenartigen Kopfes mit heraushängender Zunge jedoch selbst (Abb. 22). Es handelt sich erkennbar um einen Fehlbrand. Dies ist einer der ganz seltenen Nachweise für die Tabakpfeifenproduktion in der Deutschschweiz.
