# Der Wiederaufbau der Nikolaikirche in Berlin

Autor(en): **Wieja, Klaus**

Zeitschrift: **Schweizer Ingenieur und Architekt**

Band (Jahr): **106 (1988)**

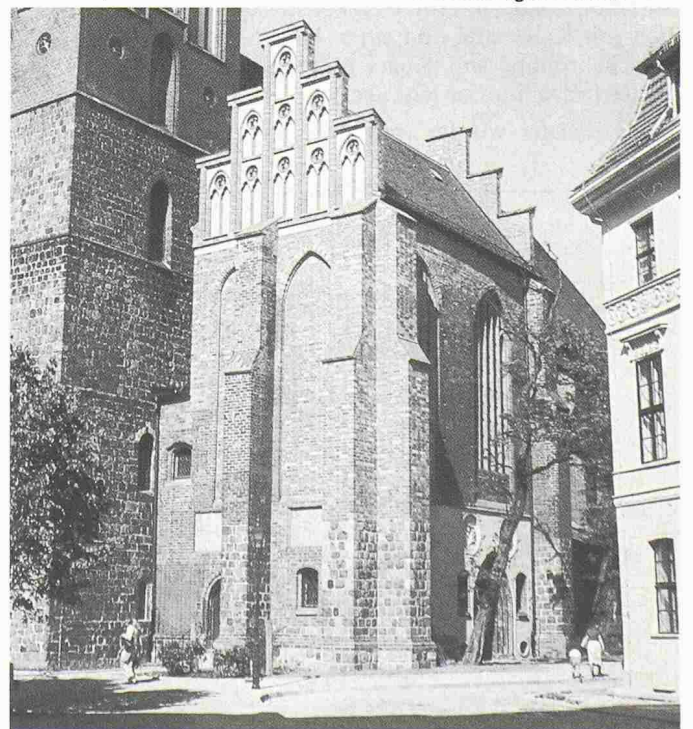
*Kapellenanbauten des 15. Jahrhunderts mit Stufengiebeln: Liebfrauenkapelle nach dem Vorbild des Brandenburger Domes*

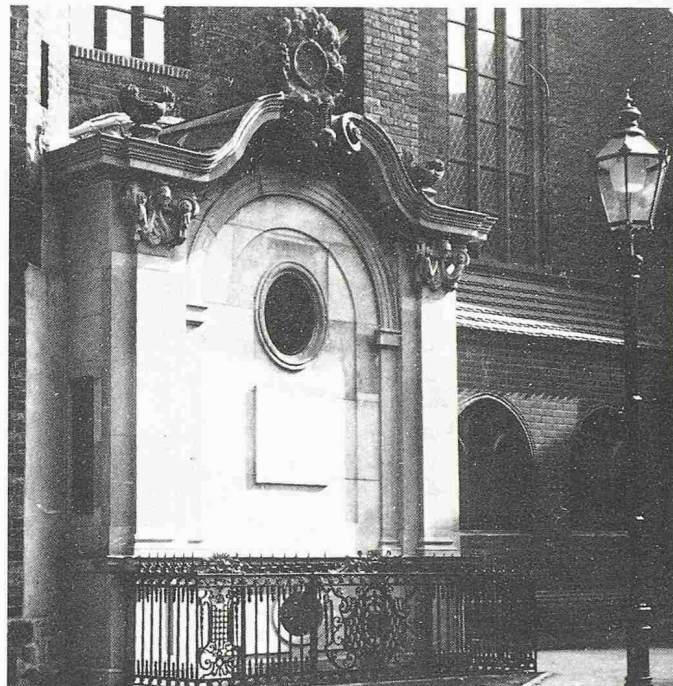
Grabkapelle Schindler in Barockgestalt von 1737 mit reich gestaltetem Ziergitter, Hauptgesims mit Rollwerk und Gesimsaufsätzen

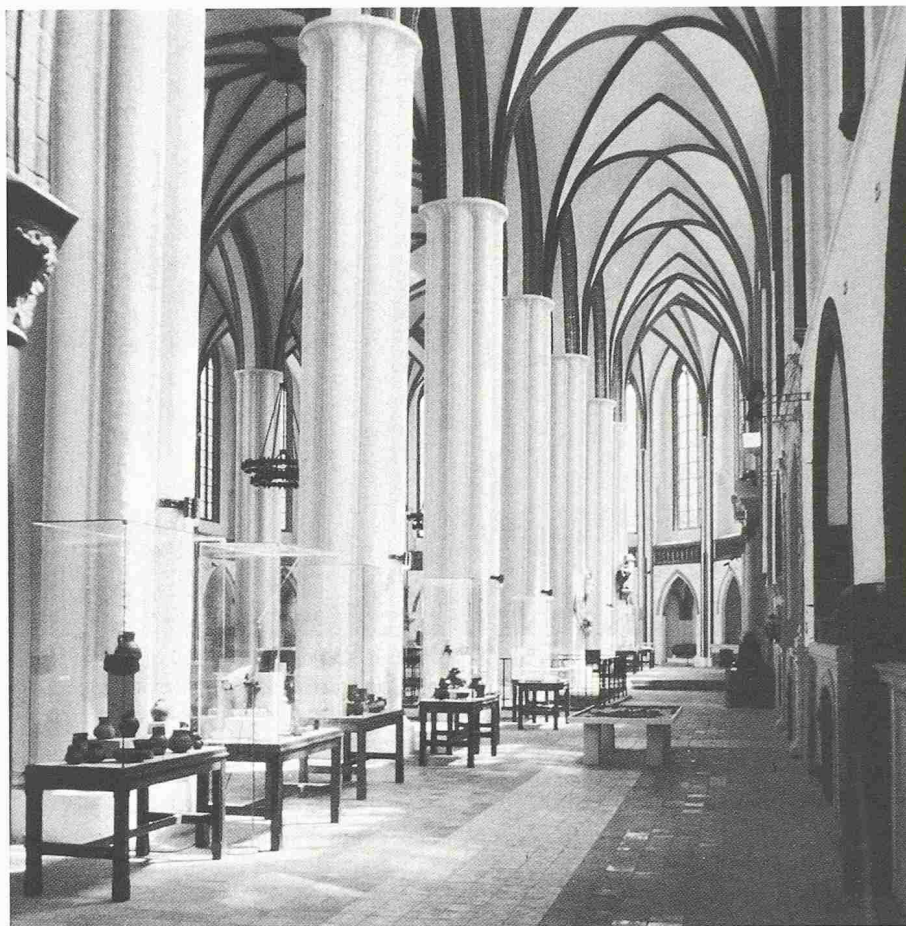
*Seitenschiff mit Blick auf den Chor und Kapellenkranz. Im Fussboden ist die romantische Basilika als Vorgängerbau sichtbar gemacht*

Im Turmunterbau und im Gründungsbereich der Halle haben sich Reste einer romanischen Pfeilerbasilika erhalten. Ausgrabungen haben die Wand- und Pfeilerfundamente mit genauer Lage des Querschiffes und der halbkreisförmigen Apsiden am Chor und den Querarmen nachgewiesen. Im heutigen Fussboden der Halle ist der Grundriss der romanischen Basilika als Vorläufer der gotischen Hallenkirche durch graue Kunststeinplatten kenntlich gemacht.

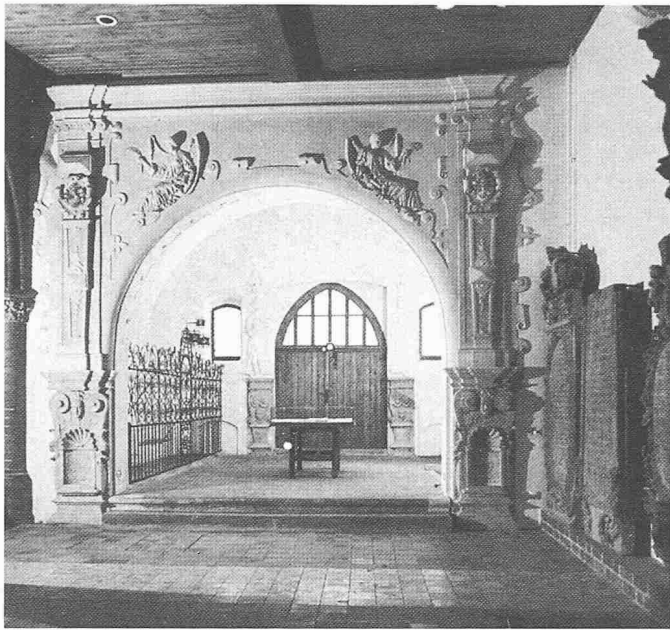
*Bogenrahmung der Kapelle Kötteritz in Formen des späten Manierismus. Die Stuckverkleidung des Rippengewölbes durch Rollwerk aus der Entstehungszeit 1616 wurde unter Verzicht der figürlichen Darstellungen in den Kappenflächen erneuert*
