# Neubau der Bahnlinie durch das Rutschgebiet

Autor(en): **Steffen, Anton F.**

Zeitschrift: **Schweizer Ingenieur und Architekt**

Band (Jahr): **106 (1988)**

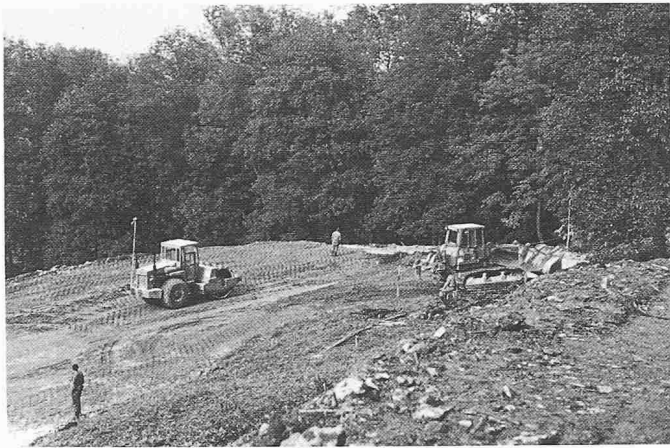
Bild 5. Schütтарbeiten in einer Wendeplatte

Ein Hauptaugenmerk musste auf eine genügende Verdichtung der zum Teil massiven Schüttungen gelegt werden. Hier stellte sich immer wieder das Problem, genügend geeignete und auch einsatzbereite Vibrowalzen auf dem Platz zu haben. Da teilweise relativ nasses Schüttmaterial aus einem Bachdelta verwendet werden musste, wurde in gewissen Bereichen mit einer Kalkstabilisierung gearbeitet. Als Fundamentalschicht wurden rund 10 000 m<sup>3</sup> gebrochener Kies-Sand aus einem nahegelegenen Wildbach verwendet.

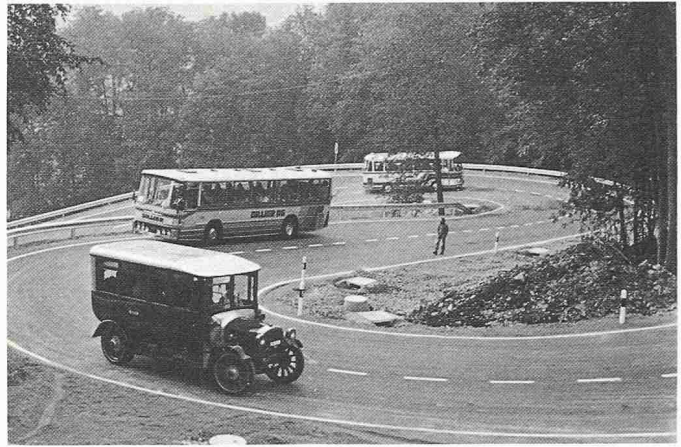
Bild 6. Fertiggestellte Notstrasse anlässlich der Verkehrsübergabe

Die letzten vier Tage wurden für den Belagseinbau sowie weitere Fertigstellungsarbeiten wie Sickerleitungen, Begrünung, Anpassungen, Leitplanken, Signalisation und Markierung verwendet. Am 30. September, um 17.30 Uhr, konnte der Baudirektor anlässlich einer schlichten Feier die Notstrasse dem Verkehr übergeben. Gleichzeitig nahmen auch die SBB ihren fahrplanmässigen Betrieb wieder auf, wobei zwischen Giswil und Kaiserstuhl auf den Autobus umgestiegen werden musste.

Die nun eineinhalbjährigen Erfahrungen mit dieser Umfahrungsstrasse sind in Anbetracht der nur 18tägigen Planungs- und Bauzeit sehr gut. Es zeigten sich trotz der Probleme mit der Verdichtung nur an einer Stelle Setzungen mit kleinen Belagsrissen. Auch die an-

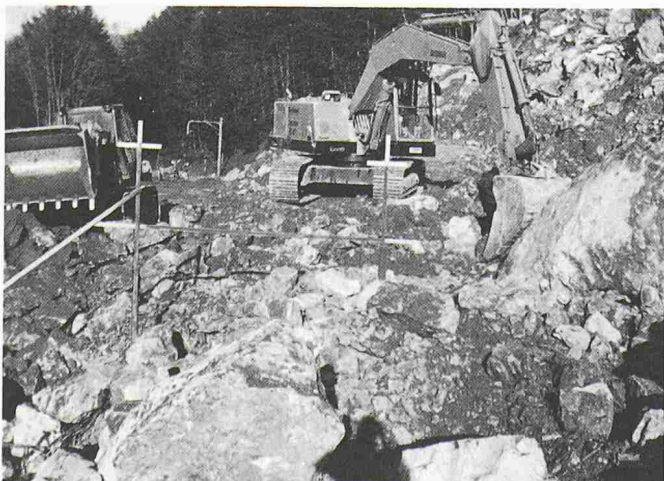
Bild 5. Die betriebsbereite Brünigstrecke im Rutschhang

Nach Fertigstellung des Rohplanums wurden die Arbeiten für das Schotterbett, die Geleise und die Fahrleitung unmittelbar aufgenommen, so dass die Bahnlinie Mitte Dezember (Bild 5) betriebsbereit war. Nach einer gründli-

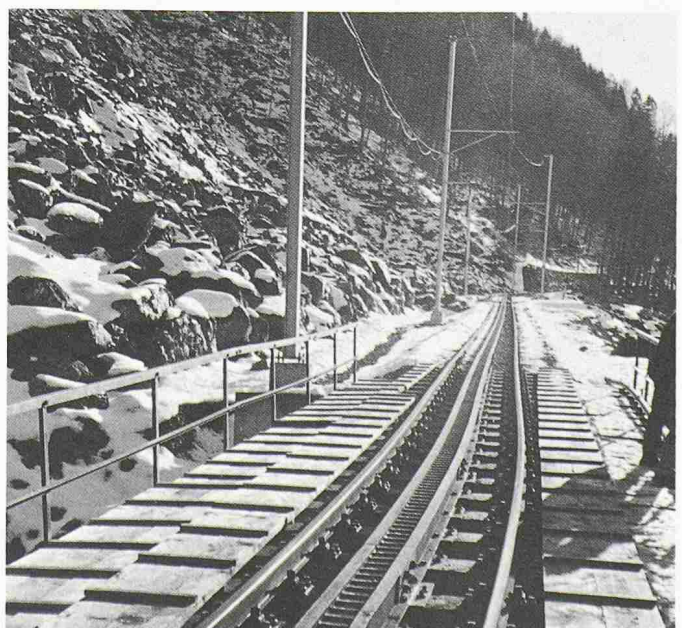
Bild 4. Erstellen des Rohplanums

Das Rohplanum für die Bahn wurde auf einer Breite von 10-12 Metern ausgelegt (Bild 3 + 4). So konnte genügend Raum geschaffen werden für allfällige seitliche Gleiskorrekturen und es blieb

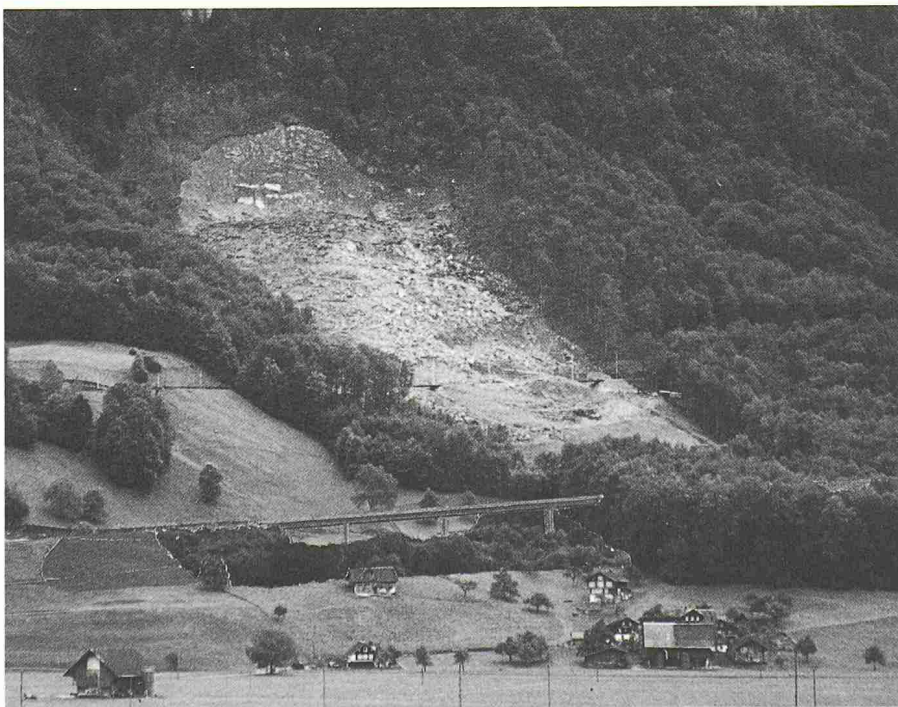
Bild 1. Gesamtansicht: N8 Querung Bergrutsch Giswil mit Brücke Buechholz (Fotomontage) gemäss Auflageprojekt

Das Projekt der Querung des Bergrutsches Giswil (Bild 1) orientiert sich an den Empfehlungen der Behördendelegationen im N8-Variantenvergleich Brienzwiler-Ewil, welche vom Bundesamt für Strassenbau und vom Regie-
