Zeitschrift: **Archäologie Bern : Jahrbuch des Archäologischen Dienstes des Kantons Bern = Archéologie bernoise : annuaire du Service archéologique du canton de Berne**

Ligerz, Chlyne Twann 7 und Twann, Chlyne Twann 20

Zwei charakteristische Beispiele für den Hausbau in Rebdörfern am Westufer des Bielersees

VOLKER HERRMANN UND KATHARINA KÖNIG

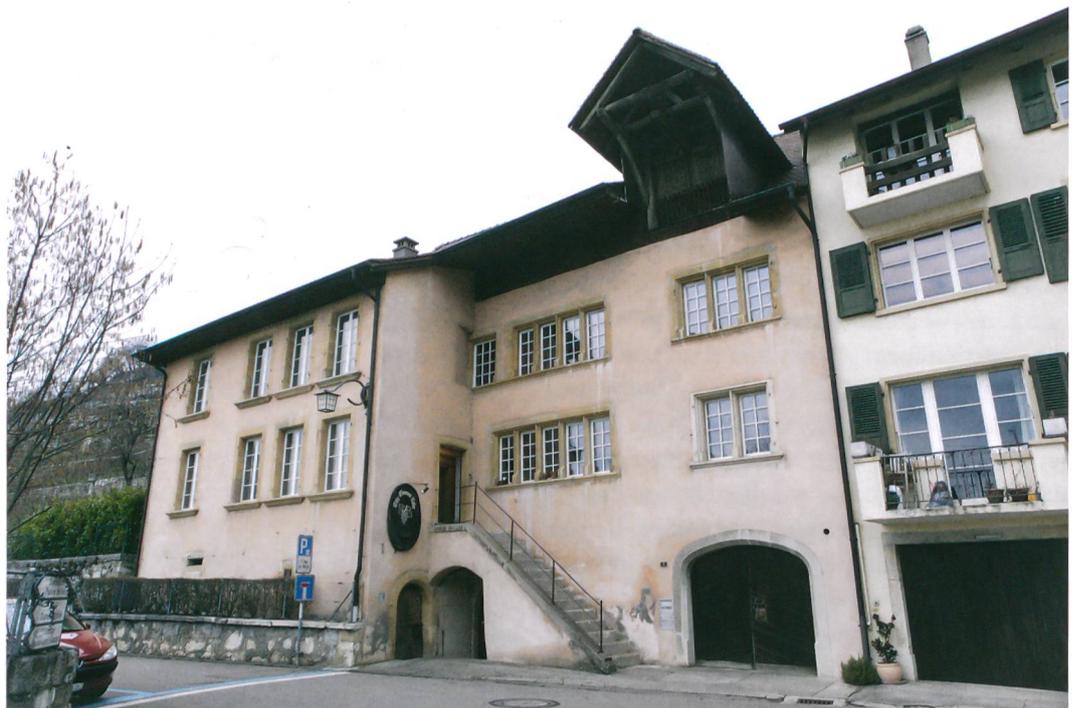
Abb. 1: Ligerz, Chlyne Twann 7. Südfassade. Das Haus wurde im Laufe der Zeit stetig erweitert. Deutlich stechen die nach Süden vorspringende Erweiterung und der nachträglich angebaute Hocheingang ins Auge. Die jüngste Erweiterung nach Westen zeichnet sich durch die abgesetzten Fenster am linken Rand ab. Blick nach Nordwesten.

Das Haus setzt sich aus mehreren im Laufe der Zeit an- und umgebauten Gebäudeteilen zusammen (Abb. 1). Die Anfänge sind von bauarchäologischer Seite nicht sicher einzuschätzen. Der im Grundriss trapezförmige Kernbau könnte

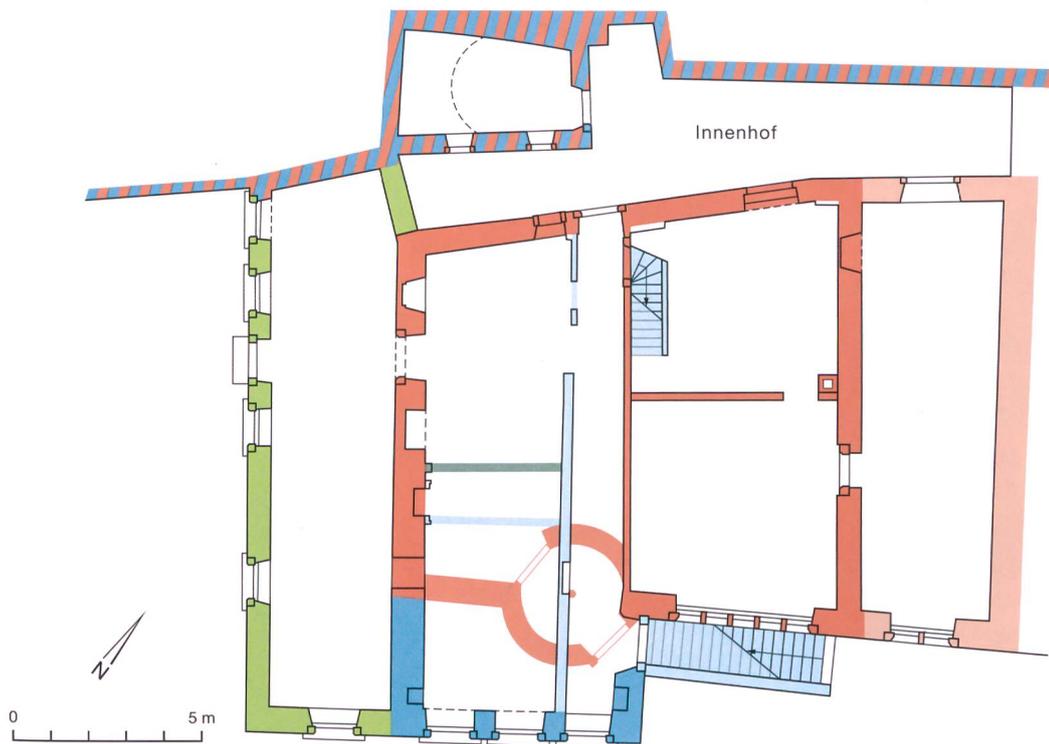
Abb. 2: Ligerz, Chlyne Twann 7. Grundriss des ersten Obergeschosses. Mit dem satten Rot ist der mögliche Kernbau, mit dem hellen Rot die östliche Hausparzelle gekennzeichnet. Ab der zweiten Hälfte des 16. Jahrhunderts zählten diese Teile zur gleichen Liegenschaft. Die südseitige Erweiterung des Saales (dunkelblau), die Unterteilung der Innenräume (hellblau) und die westseitige Erweiterung (grün) sind jüngere Veränderungen. Rot-blau schraffiert sind die Hangstützmauer und der rückwärtige Keller, die beide wohl zum Ursprungsbau zählen, aber auch erst in Phase Blau angelegt worden sein könnten. M. 1:200.

auf ein spätmittelalterliches Rebgut zurückgehen, das als Schenkung in die Hände einer in der Stadt Bern ansässigen Beginengemeinschaft gelangte (Abb. 2). Die zugehörige Wiese westlich des Hauses ist bis Ende des 19. Jahrhunderts auf Flurplänen mit den Begriffen «Béguine» oder «Les Béguïenes» bezeichnet.

Bauhistorisch fassbar wird das Haus erst in der zweiten Hälfte des 16. Jahrhunderts. Zu dieser Zeit ist der trapezförmige Kernbau bereits um eine östlich daran anschliessende Hausparzelle erweitert worden (Abb. 2; Phase Hellrot). Die trennende Brandwand und unterschiedliche Bodenniveaus der zwei Hausteile sind im Baubestand erhalten. Ein einheitlicher liegender Dachstuhl überspannt beide Hausteile. Der noch funktionstüchtige Aufzugsgiebel mit einer zugehörigen Winde macht das Dachgeschoss als Lagerraum nutzbar (Abb. 3).

In der ersten Hälfte des 17. Jahrhunderts wurde der Treppenturm abgebrochen und das Haus nach Süden erweitert (Abb. 2, Phase Dunkelblau). Frühestens zu diesem Zeitpunkt entstand der heutige Treppenaufgang an der Südfassade als Haupteinschliessung. Über dem neuen Kellerraum auf der Strassenseite (Abb. 6) wurde der Saal im ersten Obergeschoss auf über 56 m² vergrössert. Im zweiten Obergeschoss nutzte man den zusätzlichen Raum als Erweiterung der Wohnräume. Der Dachstuhl musste mit einigen Aufschieblingen auf der Südseite ergänzt werden.

Ab der zweiten Hälfte des 17. Jahrhunderts veränderte sich die Grundstruktur des ersten Obergeschosses nachhaltig. Der grosse Saal wurde nun zugunsten kleinerer Innenräume aufgegeben und durch einen Mittelgang vom östlichen Hausteil getrennt (Abb. 2, Phase Hellblau). Dem Zeitgeschmack folgend, wurde ein neuer Wohnraum mit Grisaillemalerei ausgestaltet. Eine letzte Erweiterung erfuhr das Haus im 19. Jahrhundert, als im Westen anstelle der ursprünglichen Laube bis hinauf zum Dach ein 3,5 m breiter Anbau errichtet wurde (Abb. 2, Phase Grün).

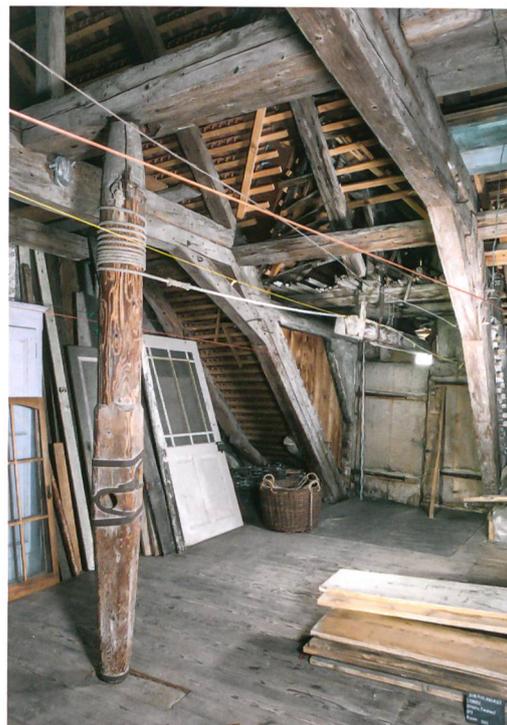
Abb. 3: Ligerz, Chlyne Twann 7. Dachgeschoss. Der Aufzugsgiebel wurde zusammen mit dem Dachstuhl gebaut. Links im Bild ist die originale Winde zu sehen, mit deren Hilfe die Lasten unter Dach befördert werden. Blick nach Südosten.

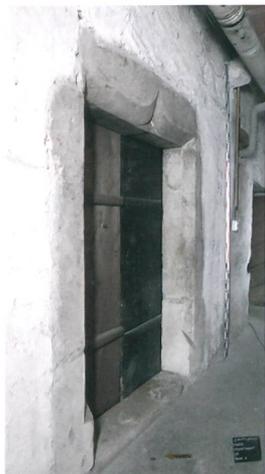
Abb. 4: Ligerz, Chlyne Twann 7. Erdgeschoss. Der westseitige Kellerzugang. Das Türgewände besteht aus Jurakalkstein, der Türsturz ist mit einem Eselsrücken hervorgehoben. Die seitlich heruntergezogene Fase endet jeweils in einem schrägen Abwurf. Blick nach Osten.

Im Erdgeschoss befindet sich unter dem trapezförmigen Kernbau ein grosser Kellerraum, der von der Strasse aus durch ein zweiflügeliges Rundportal betreten wird (Abb. 6). Auf der Westseite besteht ein zweiter Zugang mit einem für die Spätgotik typischen Kalksteingewände (Abb. 4). Im modern ausgestatteten Raum steht zentral ein mächtiger Holzständer. In den östlich anschliessenden Kellerräumen waren vermutlich Fässer aufgestellt, in denen die Gärung und Lagerung des Weines erfolgte.

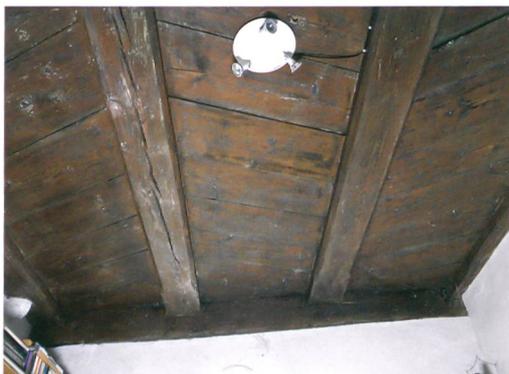
Abb. 5: Ligerz, Chlyne Twann 7. Zweites Obergeschoss. Die Decke im östlichen Saal wurde mit fischgrätfförmig eingeschobenen Bohlen gebaut; die einzelnen Hölzer verfügen über eine Strichzier. Blick nach Nordwesten.

allen Hausteilen noch in beachtlichem Masse erhalten. Besonders eindrucksvoll ist der Bestand im östlichen Teil des zweiten Obergeschosses. Die Türen und die fischgrätfförmig verlegten Schiebbodendecken sind in Stube und Kammer mit zeittypischen Kammzugverzierungen versehen (Abb. 5). Die Türschlösser und -beschläge sind aufwendig gearbeitet.

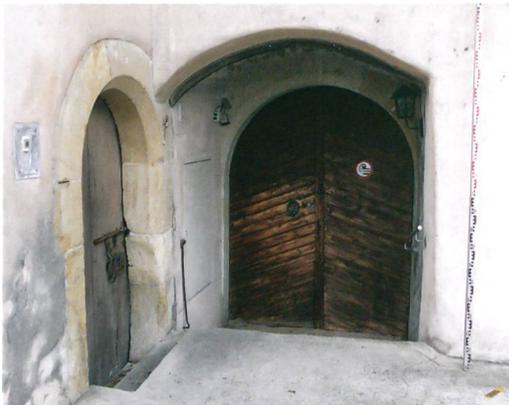
Abb. 6: Ligerz, Chlyne Twann 7. Erdgeschoss. Direkt neben dem südseitigen Haupteingang in den grossen Kellerraum wurde fassadenparallel ein kleinerer Gewölbekeller angefügt. Das Gewände ist im unteren Bereich ausgebuchtet, damit die grossen Weinfässer durchgeschoben werden konnten. Blick nach Nordwesten.

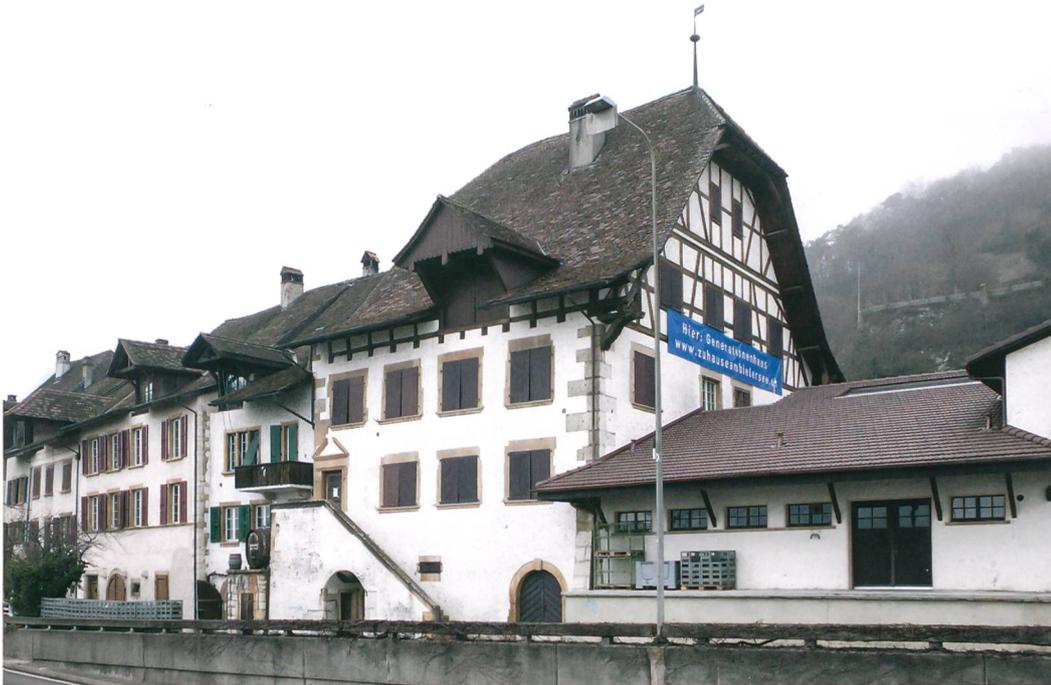
Abb. 7: Twann, Chlyne Twann 20. Südfassade, Ansicht von der Seeseite mit dem nachträglich angefügten Treppenaufgang.

Das Engelhaus weist zahlreiche Parallelen zum Haus Chlyne Twann 7 auf, wenngleich sich Entstehungs- und Nutzungsgeschichte beider Anwesen deutlich unterscheiden (Abb. 7). Auch dort findet sich seeseitig im ersten Obergeschoss ein grosser Saal. Dahinter liegen die Küche und das grosse Treppenhaus. Die rückseitigen Räume waren vermutlich den Rebarbeitern vorbehalten. Ein weiterer, vermutlich als herrschaftlicher Festsaal genutzter Raum liegt im zweiten Obergeschoss. Er wurde vom dahinter liegenden Treppenhaus erschlossen. Auf der Rückseite befinden sich drei kleinere Räume, die während des Aufenthalts der Eigentümerfamilie als Wohn- und Schlafräume genutzt worden sein dürften. Wenige Jahre nach dem
