Nichtrostende Bewehrung

Zeitschrift: **Tec21**

Band (Jahr): **136 (2010)**

NICHTROSTENDE BEWEHRUNG

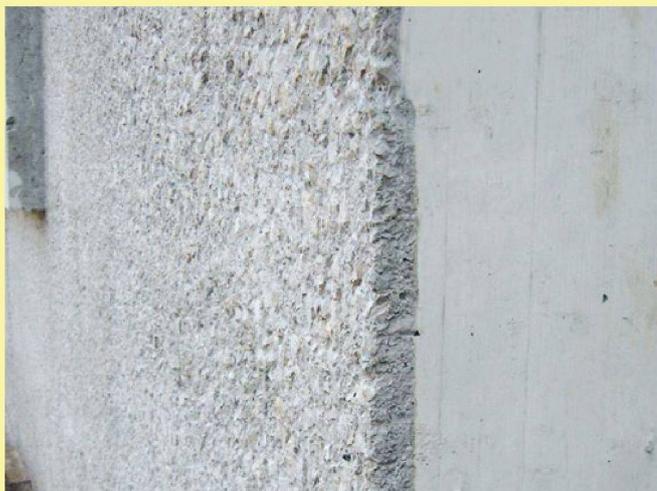
**Wohnhaus, Küsnacht: Kratzbetonfassade**

Bei der Bearbeitung der Betonoberfläche war nicht auszuschliessen, dass grössere Betonstücke oder Gesteinskörner des eingesetzten Kalksteinbetons herausgekratzt werden und die Bewehrungsüberdeckung lokal reduziert wird. Komplizierte Details machten Bewehrungsführung und Betonieren aufwendig und heikel. Es wurde deshalb für die äusseren Bewehrungslagen nichtrostende Bewehrung verwendet.

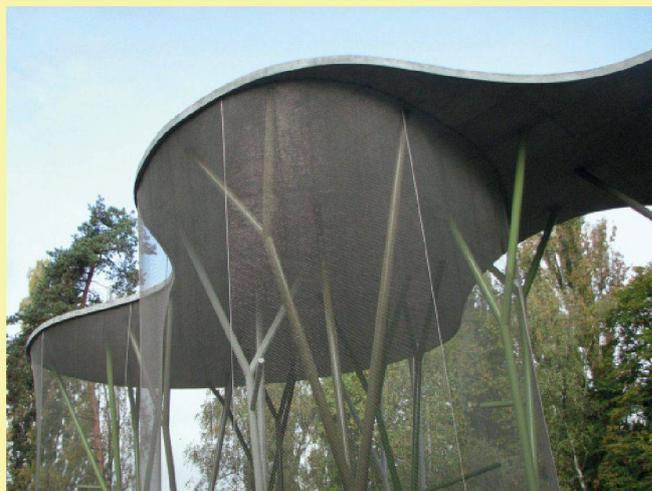
**Voliere im Bois-de-la-Bâtie, Genf:****Reduktion der Bewehrungsüberdeckung**

Das Dach der Voliere besteht aus einer schlanken Betonplatte, die auf der oberen, bewitterten Seite mit nichtrostendem Stahl bewehrt wurde. Die Bewehrungsüberdeckung konnte dadurch auf 20 mm reduziert werden (vgl. TEC21, 33-34/2009).

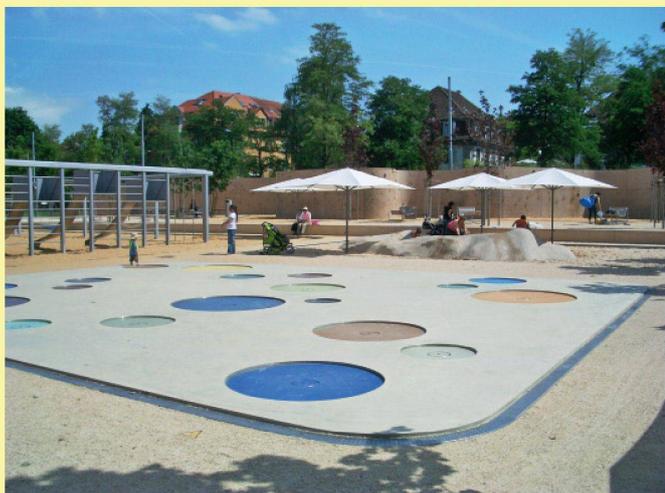
**Kinderspielplatz Zürichhorn, Stadt Zürich: fugenlose Betonplatte**

Die alte Anlage aus dem Jahr 1959 mit Planschbecken wich einem modernen und ästhetisch ansprechenden Spielplatz mit farbigem Wasserspiel. Speziell im Bereich der Aussparungen für die Wasserdüsen konnte eine minimale Rissbildung nicht verhindert werden. Um die gewünschte Dauerhaftigkeit der Betonplatte trotzdem sicherzustellen, wurde deshalb für die obere Bewehrungslage nichtrostender Stahl verwendet.

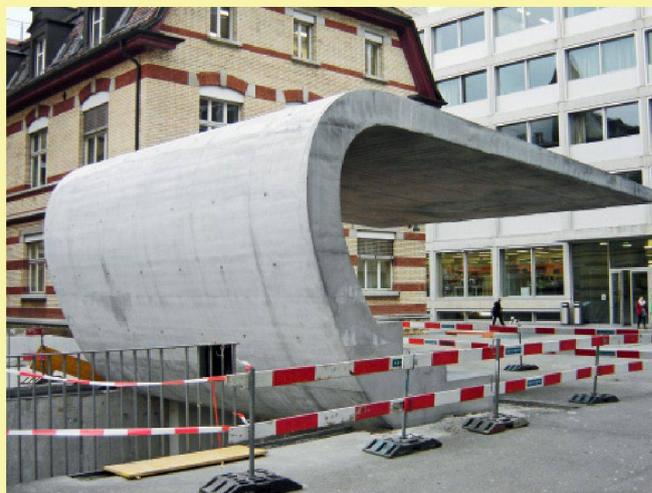
**Witterungsschutz neben der technischen Berufsschule****Zürich: komplizierte Bewehrungsführung**

Die weite Auskragung sowie die geschwungene Form gestalteten die Bewehrungsführung anspruchsvoll. Um die Dauerhaftigkeit des Sichtbetonkörpers trotz unvermeidlicher Toleranzen in der Lage der Bewehrung gewährleisten zu können, wurden die äusseren Bewehrungslagen in nichtrostendem Stahl ausgeführt.

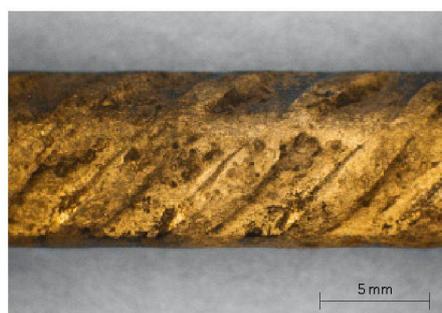
01 Zustand der Oberfläche am normalen Betonstahl nach dem Ausbau (Fotos: TFB AG)
02 Zustand der Oberfläche am nichtrostenden Betonstahl nach dem Ausbau

Der Korrosionswiderstand des nichtrostenden Betonstahls wurde im Vergleich zu einem normalen Betonstahl in karbonatisiertem Beton untersucht. Dazu wurden Probekörper mit verschiedenen Betonrezepturen hergestellt – Zementart, Flugasche, Gesteinskörnungen und w/z -Wert wurden variiert. Darin waren auf der einen Seite Stäbe aus normalem Betonstahl und auf der gegenüberliegenden Seite die nichtrostende Variante eingebettet (Abb. 4). Die Überdeckung der Stahlstäbe wurde variabel mit exakt 10, 20 und 30 mm realisiert. In einer ersten Phase wurden die Probekörper einer Schnellkarbonatisierung bei 100% CO_2 unterworfen, um die Voraussetzungen für Korrosion zu schaffen. Danach wurden die Probekörper periodischen Trocken-Nass-Zyklen ausgesetzt. In bestimmten Abständen wurden dann die korrosionstechnisch relevanten Grössen wie Potenzial, Stromfluss, elektrischer Betonwiderstand und Betonfeuchtigkeit gemessen. Nach Abschluss dieser Messungen wurden die Probekörper zerschnitten, die Stahlstäbe ausgebaut und der Korrosionsangriff visuell sowie unter dem Mikroskop beurteilt. Die mit der Schnellkarbonatisierung erzeugten Korrosionsbedingungen sind als aggressiv zu beurteilen, da dadurch der pH-Wert des Porenwassers deutlich schneller absinkt, als dies unter normalen CO_2 -Gehalten der Fall wäre. Erwartungsgemäss zeigten die verschiedenen Betonmischungen ein unterschiedliches Karbonatisierungsverhalten (Abb. 5 und 6). Betone mit porösen Gesteinskörnungen wie Mischabbruch- bzw. Mischgranulat oder Blähglas karbonatisieren sehr rasch, wenn sie zeitweise austrocknen können. Unter der harten Korrosionsbelastung (stark karbonatisierter Beton mit niedrigem pH-Wert, hohe Betonfeuchtigkeit) zeigte die nichtrostende Bewehrung wohl teilweise eine leichte oberflächliche Korrosion (Abb. 2), in keinem Fall aber eigentliche Korrosionsangriffe. Im Gegensatz dazu korrodierte der Betonstahl ganz erheblich (Abb. 1).

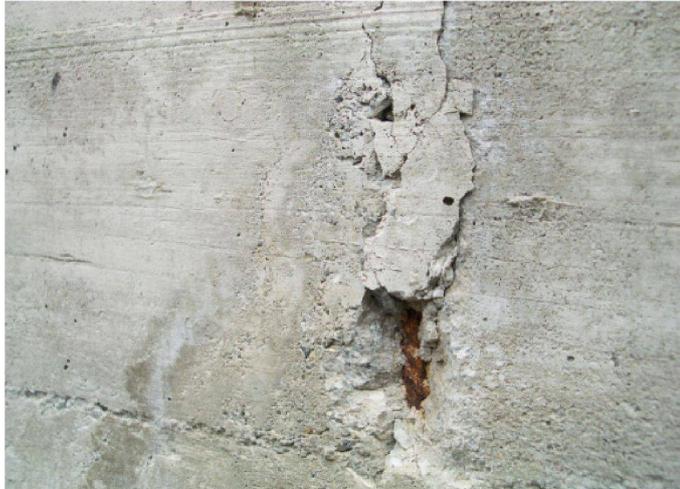
03 Korrosionsschaden (Fotos/Tabelle: TFB AG)

Korrosionsschäden an Hochbauten aus Stahlbeton (Abb. 3) sind relativ häufig und ihre Sanierung kostspielig. Ursache ist praktisch ausnahmslos die Korrosion der Bewehrung infolge Karbonatisierung des Betons. Durch die Reaktion des Zementsteins mit dem CO_2 der Luft sinkt der pH-Wert des Betonporenwassers. Dadurch geht der Korrosionsschutz der normalen, unlegierten Bewehrung mit der Zeit verloren, und der Stahl beginnt zu korrodieren. Wegen der entstehenden Korrosionsprodukte entstehen zunächst Risse und später sogar Betonabplatzungen. Der für Abplatzungen nötige Korrosionsabtrag liegt üblicherweise bei einigen Zehntelmillimeter – Risse können aber schon bei einem geringeren Abtrag entstehen. Insbesondere bei mittlerer oder schwankender Betonfeuchtigkeit ist die Karbonatisierungsgeschwindigkeit mittel bis hoch, und die Korrosionsgeschwindigkeit erreicht maximale Werte.

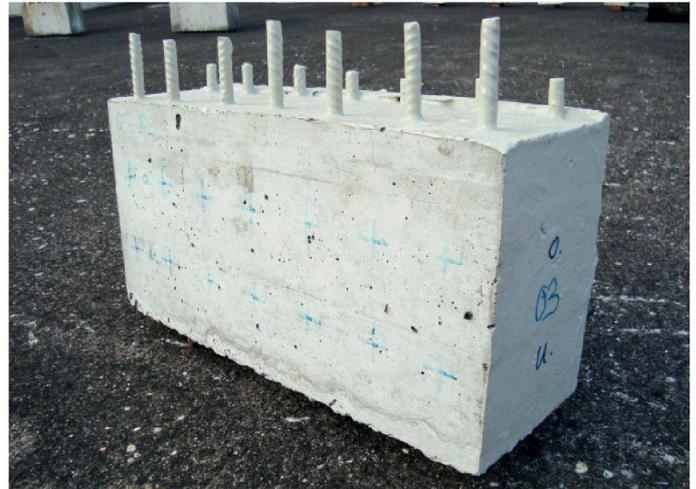
04 Probekörper 35 × 18 × 12 cm

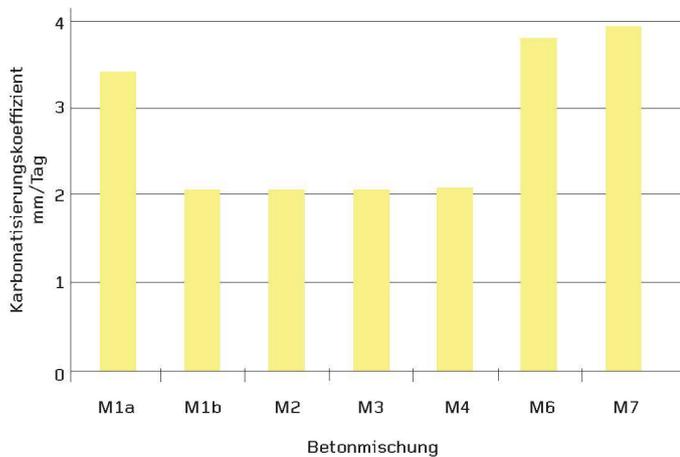
05 Karbonatisierungskoeffizient der verschiedenen Betonsorten: Mischungen M1b bis M4 sind Betone mit CEM I, CEM II/A-LL und unterschiedlichem Flugaschegehalt. M1a weist einen höheren w/z-Wert auf. M6 ist ein Beton mit Blähglas. M7 ist ein Beton mit CEM-II/B-LL-Zement.

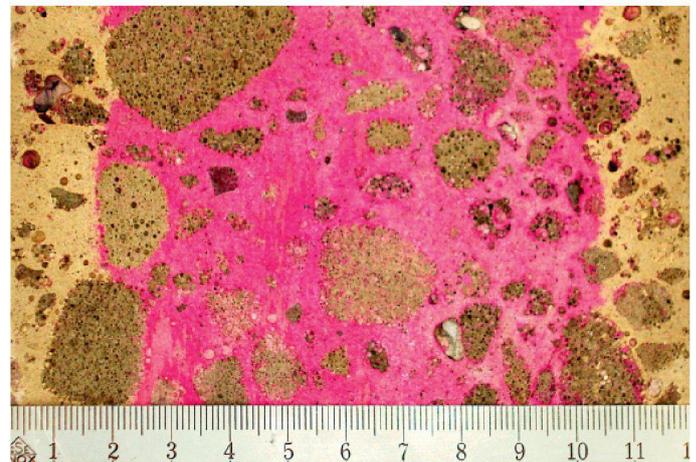
06 Nachweis der Eindringtiefe (unverfärbter Bereich) der Karbonatisierung mit Phenolphthalein-Lösung.
