Artesisch gespanntes Grundwasser als Ursache von Böschungsrutschungen

Von Ulrich Schär, Zürich

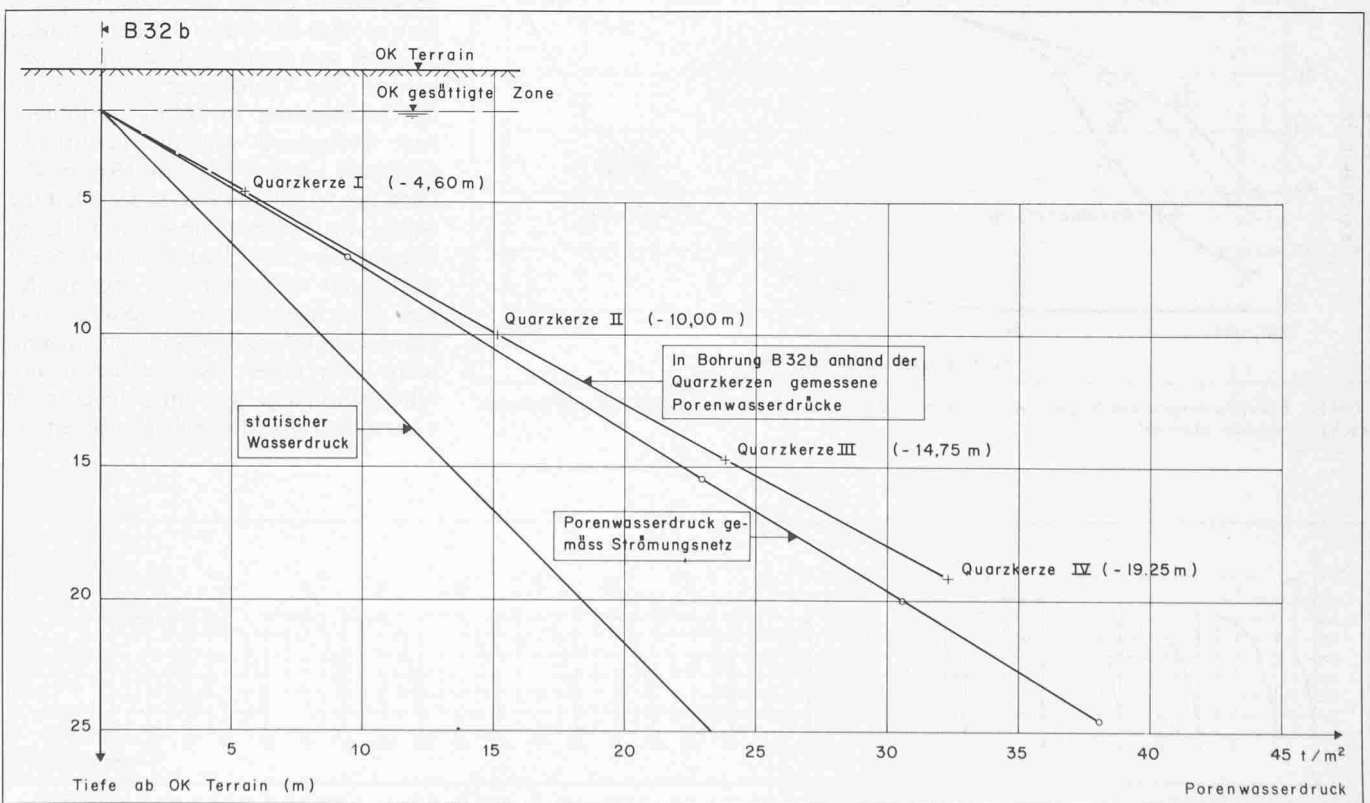
Bild 4. Darstellung der gemessenen Porenwasserspannungen in Gneida. Man beachte den linearen Druckabbau von Quarzkerze IV bis Quarzkerze I

13 m Überdruck). Verblüffend klar konnte bei dieser Gelegenheit auch der *lineare Druckabbau* entlang der Sickerstrecke veranschaulicht werden (Bild 4). Wie aus dieser Abbildung hervorgeht, liegen die einzelnen Messwerte der vier Porenwassergeber auf einer Geraden.
