# Saanen-Gstaad, Litzistrasse 21 : ein kleines Bauernhaus des 17. Jahrhundert

# Saanen-Gstaad, Litzistrasse 21

Ein kleines Bauernhaus des 17. Jahrhunderts

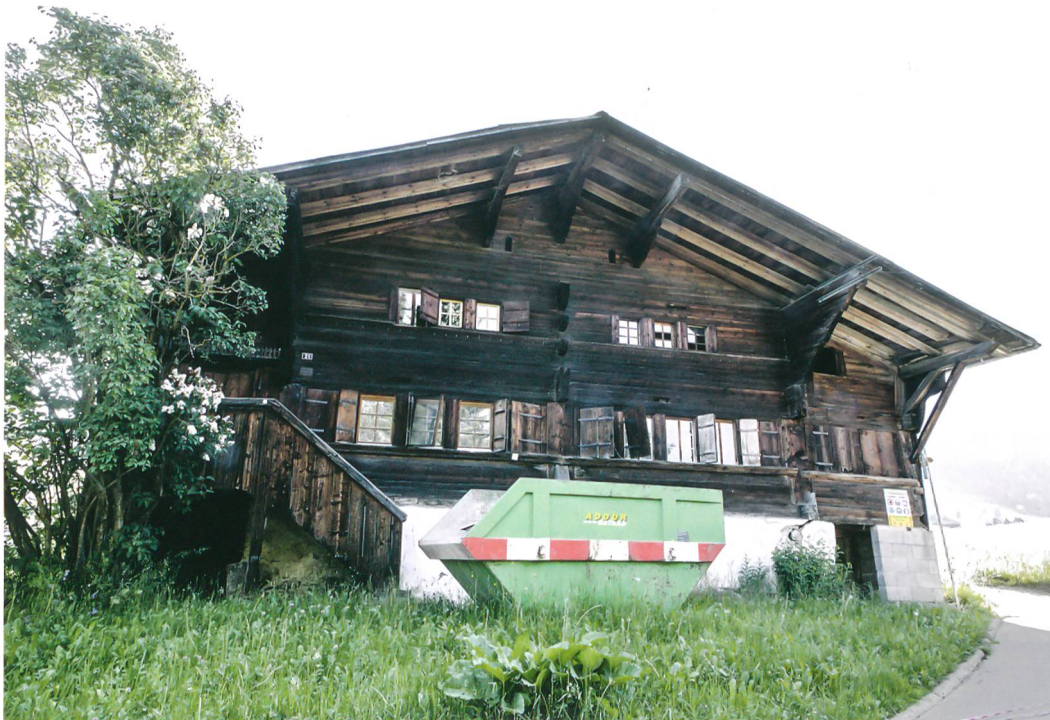
Abb. 1: Saanen-Gstaad, Litzistrasse 21. Die westliche Hauptfassade des Bauernhauses war ursprünglich schmaler. Die ehemaligen Seitenlauben sind nachträglich zu Räumen ausgebaut worden. Zur Bauzeit führten noch beidseitig Treppenaufgänge zu den Seitenlauben. Blick nach Osten.

Am südlichen Dorfrand von Gstaad direkt über dem Hang zum «Louibach» liegt ein kleines Bauernhaus. Der für das Saanenland typische Bau ist in den nach Nordosten ansteigenden Hang hineingebaut und öffnet seine Fassade nach Südwesten (Abb. 1). Bisher diente das Anwesen zwei Familien als Ferienhaus, nach dem Verkauf stehen umfangreiche Umbauten an. Im Juni 2014 bot sich dem Archäologischen Dienst des Kantons Bern dadurch die Gelegenheit, den Bestand des Hauses aufzunehmen und die Bauentwicklung nachzuvollziehen. Im Zentrum dieses Kurzberichtes steht die für das Saanenhaus des 17. Jahrhunderts charakteristische bauzeitliche Struktur.

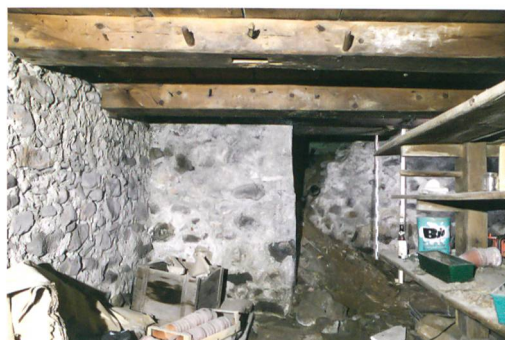
Abb. 2: Saanen-Gstaad, Litzistrasse 21. Die Ostwand im südlichen Kellerraum weist einen auffälligen Versatz auf. Auf zwei Dritteln der Länge ist sie um 1,4 m nach Osten versetzt. Der Grund hierfür bleibt unbekannt. Blick nach Osten.

und durch je eine Türe in der Westfassade zugänglich sind. Jüngere Veränderungen an den Maueröffnungen lassen eine im Ursprung leicht veränderte Zugangssituation mit kleineren Maueröffnungen vermuten. Ungewöhnlich ist ein Mauerversatz in der Ostwand des südlichen Kellerraums. Der Raum ist hier auf zwei Dritteln seiner Fläche um die Gangbreite des Erdgeschosses nach Osten erweitert (Abb. 2). Die Ursache dieses Versatzes bleibt vorerst offen. Ein möglicher interner Zugang über eine Falltür im Gang des Erdgeschosses scheint als Erklärung auszuschneiden, da entsprechende Indizien wie Balkenlöcher oder ein Treppennegativ fehlen.

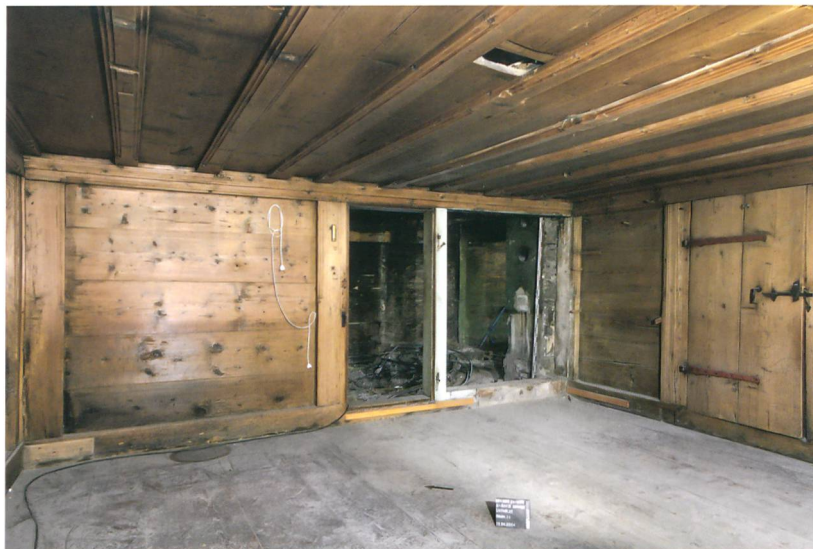
Abb. 3: Saanen-Gstaad, Litzistrasse 21. Die Stuben sind als Bohlen-Ständerkonstruktion errichtet. Alle vorkragenden Elemente sind durch eine Profilierung betont, die sich auch an den Balken der Decke finden. Blick nach Osten.

offener Küche und eine davon abgetrennte Küchenstube. Die beiden Wohnräume zeigen einen sehr schönen, bauzeitlichen Bestand. Alle vorspringenden Hölzer sind mit dem Profilhobel überarbeitet worden und strukturieren damit die Bauteile in besonderem Masse (Abb. 3). Die beiden Stuben sind über eine mittige Türe in der Binnenwand verbunden. Von dem anzunehmenden Kachelofen, über den die beiden Stuben geheizt werden konnten, fehlt heute jede Spur. Durch den Ausbau der rückwärtigen Stubenwand vor Beginn der Dokumentationsarbeiten sind die ehemaligen Schüröffnungen nicht mehr zu lokalisieren.

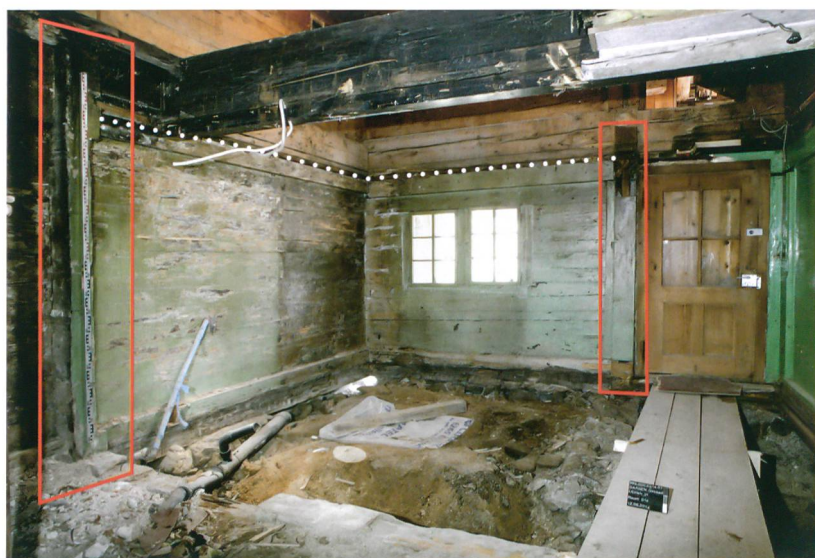
Abb. 4: Saanen-Gstaad, Litzistrasse 21. In der Südostecke befand sich einst eine Küchenstube. Ihre Ausdehnung ist anhand der Deckennut (weisse Punkte) und der beiden zurückgesägten Blockverbände (rot eingrahmt) abzulesen. Blick nach Südosten.

Der rückwärtige Hausteil des Erdgeschosses ist im Gegensatz zum vorderen Wohnteil vollständig als Blockbau errichtet, einzig Schwellen- und Deckenkranz kragen aus der Wandflucht hervor und greifen damit die Struktur der Ständer-Bohlenkonstruktion des Stubenteils auf. Eine Deckennut sowie die beiden zurückgesägten Blockverbände der westlichen und nördlichen Binnenwand zeigen die Dimension der in der südöstlichen Ecke ehemals angelegten Küchenstube an (Abb. 4). Fehlende Russ- und Rauchspuren machen den Einbau eines Bretterkamins über der Küche von Beginn an wahrscheinlich. Die nachträgliche Hausteilung und der damit verbundene Einbau zweier unmittelbar nebeneinander gelegener Kamine haben allerdings die Spuren der ursprünglichen Rauchführung zerstört. Von weiteren Kücheneinbauten, Herd- und Feuerstellen waren keine Reste mehr zu finden.

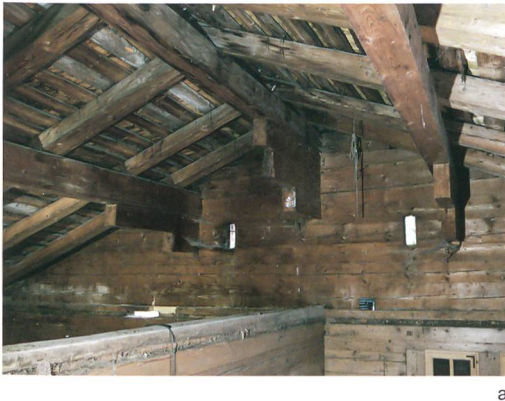
a

Abb. 5: Saanen-Gstaad, Litzistrasse 21. a. Über dem Gaden, dessen Decke hier schon ausgebaut ist, liegt das Giebfeld der Westfassade. Blockkonsolen unter First und Pfetten stabilisieren die Blockwand. Blick nach Südwesten. b. Im rückwärtigen Hausteil ist unter dem First hingegen ein Ständer in das Giebfeld eingebunden, der in den Deckenkranz des Gadengeschoßes eingezapft ist. Unter den Pfetten sind hier je zwei kurze Hölzer eingebunden. Blick nach Südosten.

Unterschiedliche Konstruktionsformen zeigen sich in den beiden Giebfeldern. War das westliche Giebfeld mit mächtigen Blockkonsolen unter den Pfetten ausgestattet, so wird das östliche Giebfeld mit einem Ständer unter dem First stabilisiert (Abb. 5a und b). Dem First und den Pfetten liegen die Dachrofen auf, die auf beiden Längsseiten weit vorkragen und die Seitenlauben überspannen. Schwartenbretter dienten als Dachlatten. Unter der heutigen Dachdeckung ist noch ein altes Schindeldach zu erkennen.
