# Zur Geschichte und zur Erneuerung der Scherzligschleusen in Thun

Autor(en): **Schönholzer, Albert**

Zeitschrift: **Schweizer Ingenieur und Architekt**

Band (Jahr): **97 (1979)**

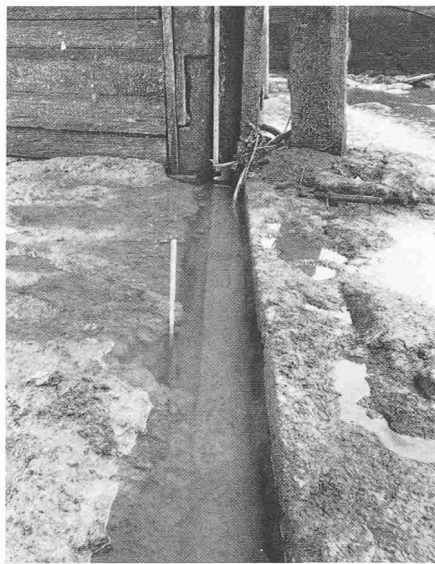
Flickarbeiten in der Wehrsohle mit Unterwasserbeton aus dem 20. Jahrhundert

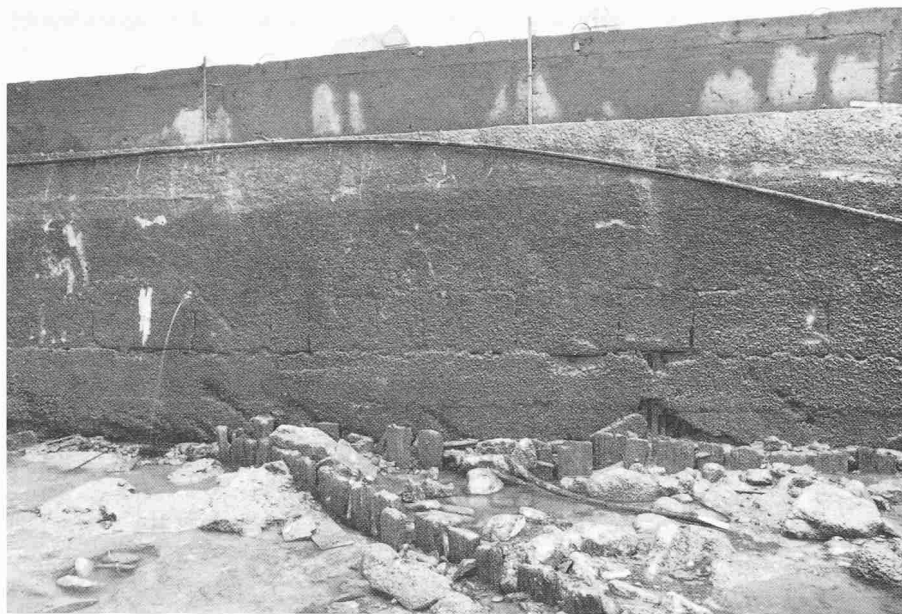
Spundwand von 1818 am Bälliz-Zinggen mit Wasserdurchtritten von der inneren Aare

Michel Maurer's Schleusenwerk tat seinen Dienst unverändert bis zum Jahre 1818, erst dann hat ein grösserer Umbau stattgefunden. Auf der Oberseite wurde die Aare durch eine hölzerne Spundwand abgedämmt, ihre Reste sind auf der Flussole gut zu verfolgen. Deren Bohlen von rund 15 cm Stärke waren in Nut und Kamm gearbeitet und mussten aus Gründen der Dichtigkeit «Mann an Mann» eingrammt
