Zeitschrift: **Tec21**

Heft 46: **Sturzgefahr am Lopper**

# AM HÄNGENDEN SEIL

Am Loppernordhang ist eine Plattform – einem Adlerhorst gleich – auf mächtigen Stützpfeilern in die steil abfallende Felswand namens Reigeldossen gebaut. 230 m weiter unten schimmert der Vierwaldstättersee. Die Pontonbrücke, die Hergiswil und Stansstad provisorisch verbindet, liegt wie eine Perlenkette im blauen Wasser. Aber es ist kein Aussichtspunkt zum Verweilen, sondern eine Baustelleninstallation für umfangreiche Felsicherungsarbeiten zum Schutz der darunterliegenden Kantonsstrasse.

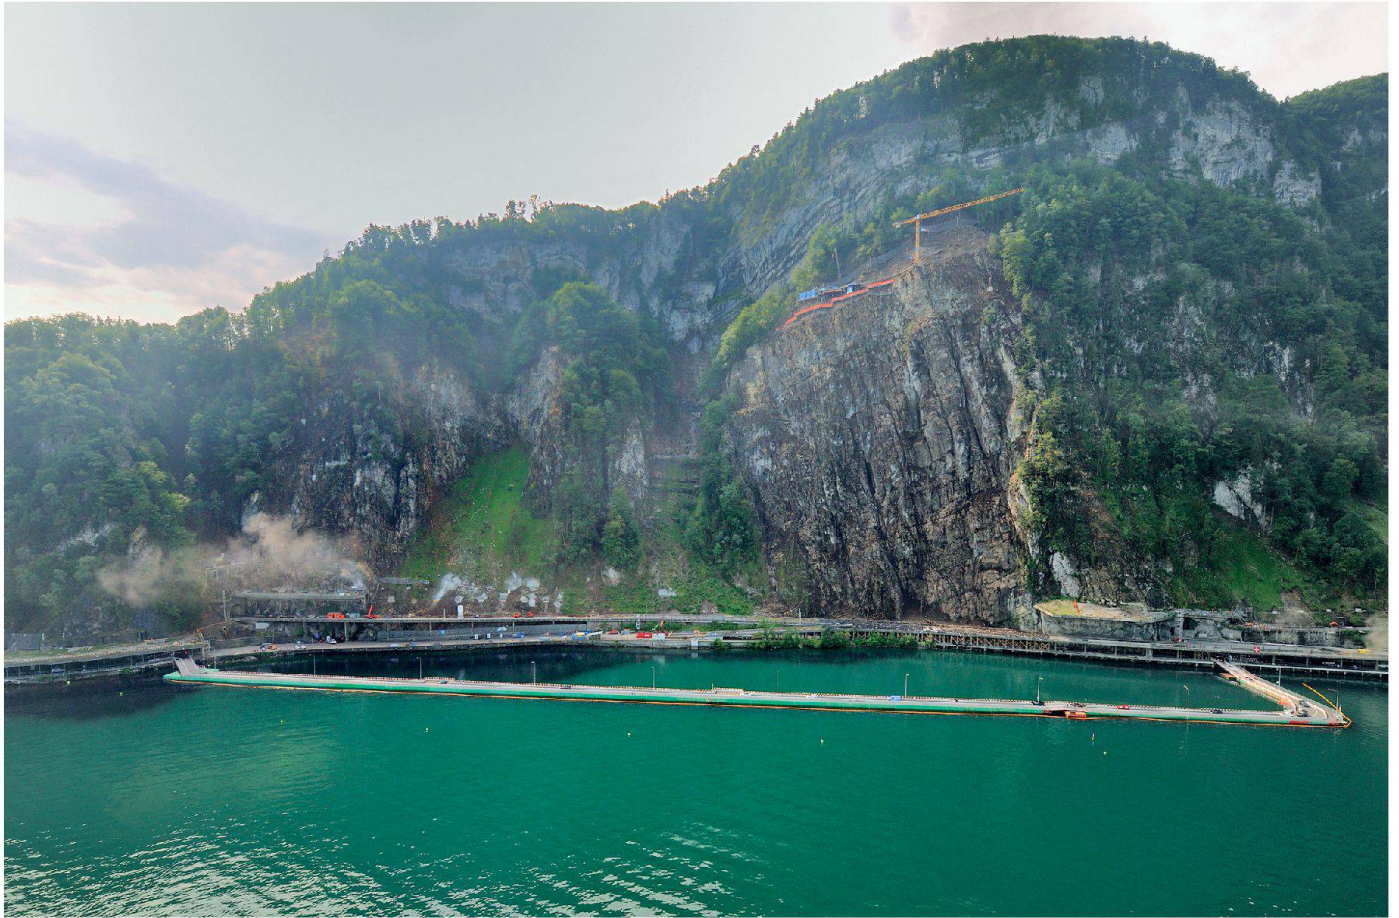
02 Lopperviadukt 2 mit dem Reigeldossen und der Arbeitsplattform in der Bildmitte (Foto: Astra)

Der Reigeldossen ist eine bis 150m breite und 230m hohe Felswand, direkt über dem Lopperviadukt, mit einer Neigung von 70°. Bei einer ersten geologischen Überprüfung nach den Ereignissen vom Oktober 2009 wurden rund ein Dutzend absturzgefährdete Kluftkörper mit einem Volumen von 300 bis 600m³ entdeckt. Wie hoch das Risiko von Stein- und Blockschlag tatsächlich ist und wie locker das Material in der Wand «klebt», wurde erst nach dem Beginn der Arbeiten am Fels klar. Am Reigeldossen dringen die Arbeiter buchstäblich in Neuland vor. Jede lokale Situation kann erst beurteilt werden, wenn die Arbeiter vor Ort das Gestein begutachten können. Eine Ferndiagnose ist kaum möglich und wäre sehr unsicher. Sämtliche «Sanierungsarbeiten» erfolgen ab der eingangs erwähnten Plattform auf der Schrattenkalkschicht. Hier lagern Wassertanks, Kompressoren, Armierungseisen, Dieseltanks, Notstromaggregate. In blauen Containern sind Büro, Aufenthalts-, Sanitäts- und Trocknungsräume eingerichtet. Die Versorgung wurde in den ersten Monaten, bis die Materialseilbahn erbaut war, mit Helikoptern sichergestellt.

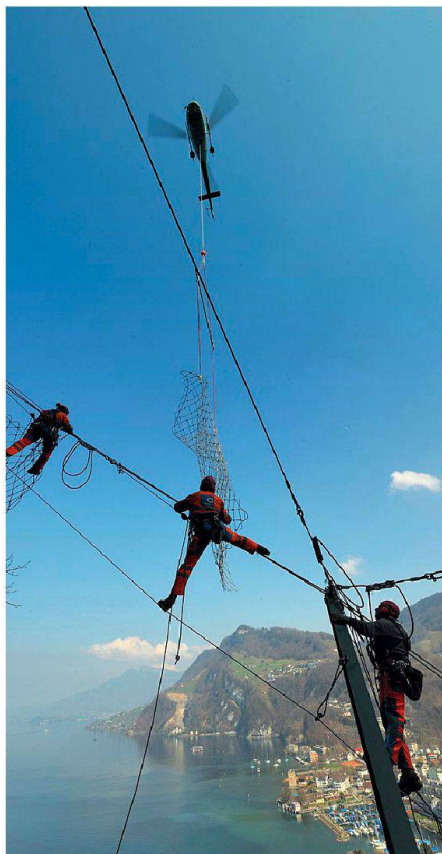
06

**06** Montage von neuen Sicherungsnetzen, die vom Helikopter angeliefert werden. Schwindelfreiheit ist unabdingbar (Foto: Christian Perret)

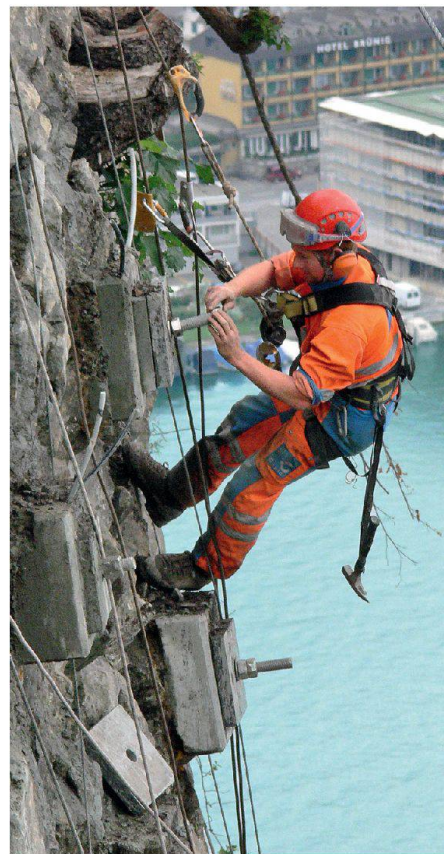
07

**07** Arbeiten an den Ankerköpfen, welche die losen Gesteinsformationen sichern (Foto: Beat Christen)

Eine Felsräumung wird immer von oben begonnen. Dabei arbeiten sich die Ausführenden am Seil Meter für Meter abwärts, beklopfen mit dem Brecheisen den Fels, entfernen lose Steine oder sichern gefährliche Felspartien mit Felsnägeln, Stahlnetzen und Beton. Die Arbeitsschritte sind klar geregelt: Nur Steine, die nicht grösser als  $\frac{1}{8} \text{ m}^3$  sind, dürfen gelöst und den Hang hinunterbefördert werden, um nicht weitere Zerstörungen an den Strassenbauwerken anzurichten. Grössere Steine oder Felspartien, die nicht stabil sind, müssen entsprechend fixiert werden. Bei heiklen Stellen wird zudem immer ein beratender Geologe beigezogen, was aktuell fast täglich notwendig ist.

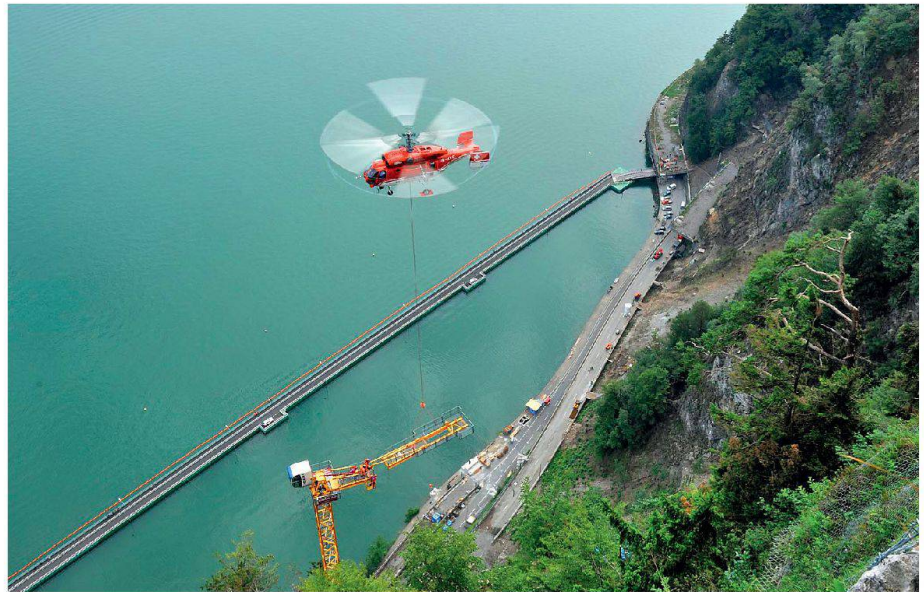
08

**08 Montage des Kranauslegers mit einem Schwerlasthelikopter Kamov KA32 A12**  
(Foto: Christian Perret)

Seit Ende Juli 2010 ist neben der Plattform auch ein grosser Baukran in Betrieb. Er scheint direkt aus dem Felsen zu wachsen, ruht aber auf einem 5 x 5m grossen Fundament. Zur Stabilisierung der Bodenumgebung wurden Stahllanker versetzt, die mehrere Meter in den Untergrund eingebohrt wurden. Extensometer (Sensoren zur Messung von Längenänderung bzw. Dehnung) und Klinometer (Messinstrument zum Messen der Steigung bzw. Winkelmessung im Bauwesen) sorgen dafür, dass jede kleinste Bewegung registriert und dementsprechend Alarm ausgelöst wird. Die Kranelemente wurden mit dem stärksten Helikopter der Schweiz vom Typ Kamov KA32 A12 zum Standort geflogen und an Ort und Stelle zusammengebaut. Mit seiner Ausladung von 60m bringt der Kran Personen und Material an die richtigen Stellen. Generell sind Personentransporte mit Hebemitteln nur in begründeten Einzelfällen möglich. Aufgrund der ausserordentlichen Situation am Reigeldossen haben das Bundesamt für Gesundheit und die Suva den Personentransport mit dem Turmdrehkran als Ausnahmefall taxiert und unter Einhaltung zusätzlicher Auflagen zeitlich befristet bewilligt.
