Zeitschrift: **Archäologie Bern : Jahrbuch des Archäologischen Dienstes des Kantons Bern = Archéologie bernoise : annuaire du Service archéologique du canton de Berne**

# Saanen-Gstaad, Litzistrasse 21

Ein kleines Bauernhaus des 17. Jahrhunderts

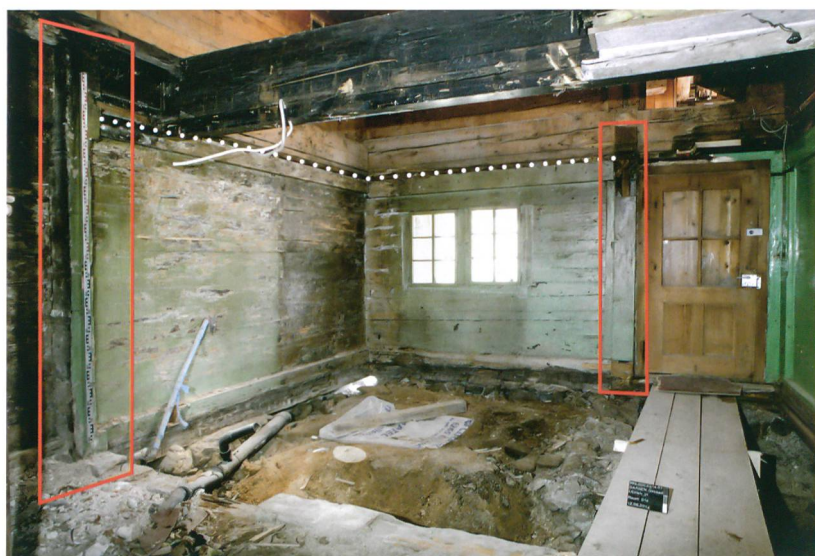
Abb. 4: Saanen-Gstaad, Litzistrasse 21. In der Südostecke befand sich einst eine Küchenstube. Ihre Ausdehnung ist anhand der Deckennut (weisse Punkte) und der beiden zurückgesägten Blockverbände (rot eingrahmt) abzulesen. Blick nach Südosten.

Der rückwärtige Hausteil des Erdgeschosses ist im Gegensatz zum vorderen Wohnteil vollständig als Blockbau errichtet, einzig Schwellen- und Deckenkranz kragen aus der Wandflucht hervor und greifen damit die Struktur der Ständer-Bohlenkonstruktion des Stubenteils auf. Eine Deckennut sowie die beiden zurückgesägten Blockverbände der westlichen und nördlichen Binnenwand zeigen die Dimension der in der südöstlichen Ecke ehemals angelegten Küchenstube an (Abb. 4). Fehlende Russ- und Rauchspuren machen den Einbau eines Bretterkamins über der Küche von Beginn an wahrscheinlich. Die nachträgliche Hausteilung und der damit verbundene Einbau zweier unmittelbar nebeneinander gelegener Kamine haben allerdings die Spuren der ursprünglichen Rauchführung zerstört. Von weiteren Kücheneinbauten, Herd- und Feuerstellen waren keine Reste mehr zu finden.
