# Toffen, Schloss : Neues zur Baugeschichte von Burg und Schloss

# Toffen, Schloss

## Neues zur Baugeschichte von Burg und Schloss

VOLKER HERRMANN UND LETA BÜCHI

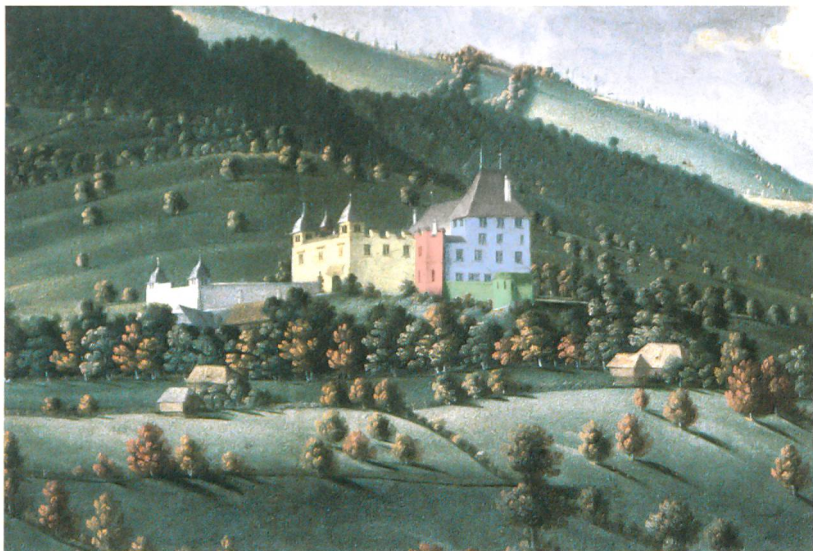
Abb. 2: Toffen, Schloss. Ansicht von Südosten, nach Albrecht Kauw, 1667, Privatbesitz. Die Einfärbung der Bauelemente korrespondiert mit der Farbgebung der Baubefunde auf dem Übersichtsplan von Abb. 4.

Die bekannten Ansichten stammen von Albrecht Kauw, der um 1670 im Auftrag des damaligen Schlossherrn die Anlage von der Berg- und von der Talseite in bekannt zuverlässiger Manier porträtierte (Abb. 2). Die imposante Talansicht wird dominiert von einem viergeschossigen Höchhus mit hoch aufragendem

Walmdach, ein für die Zeit des 16. Jahrhunderts charakteristischer herrschaftlicher Bau (blau). In Steffisburg ist ein vergleichbares Gebäude bis heute erhalten geblieben. Vorangestellt ist dem Hauptgebäude ein von einer mächtigen Brüstungsmauer und einem halbrunden Turm (grün) eingefasster schmaler, zwingerartiger Hof. An der Südostecke sind dem Höchhus ein kleiner Zwischentrakt (blau) und ein zum Tal hin vorspringender polygonaler Treppenturm angefügt (rot). Im Süden schliesst eine dreiflügelige Hofanlage die Baugruppe ab (gelb). Ecktürme und ein Zinnenkranz verleihen den Schlossbauten ein wehrhaftes Aussehen, das dem gesellschaftlichen Selbstverständnis des Bauherrn Rechnung trägt, vermutlich ohne dass die Anlage noch von militärischem Nutzen war. Südlich vorgelagert ist der Baugruppe eine langgestreckte, von einer hohen Mauer eingefasste

Hof- oder Gartenanlage (Abb. 2 und 4). Auf der Bergseite war gegen Westen dem Höchhus ein schmales, dreigeschossiges Steingebäude mit Fachwerkanbau angefügt, das wahrscheinlich als Neben- oder Küchengebäude genutzt wurde (Abb. 4). Weiter westlich schloss auf der Rückseite der Anlage ein Weiher an, in dem das vom Längenberg herabfliessende Hangwasser gesammelt wurde.
