La restauration de la cure de Prilly VD

Les cures représentent un chapitre à part du patrimoine immobilier du canton de Vaud. Elles forment un ensemble remarquable de 155 bâtiments, tous destinés à la même fonction, réalisés à partir du XVe siècle jusqu'à nos jours. La restauration de la cure de Prilly est un résultat des efforts exemplaires du canton de Vaud pour la conservation de son patrimoine.

Cure de Prilly - principes de l'intervention

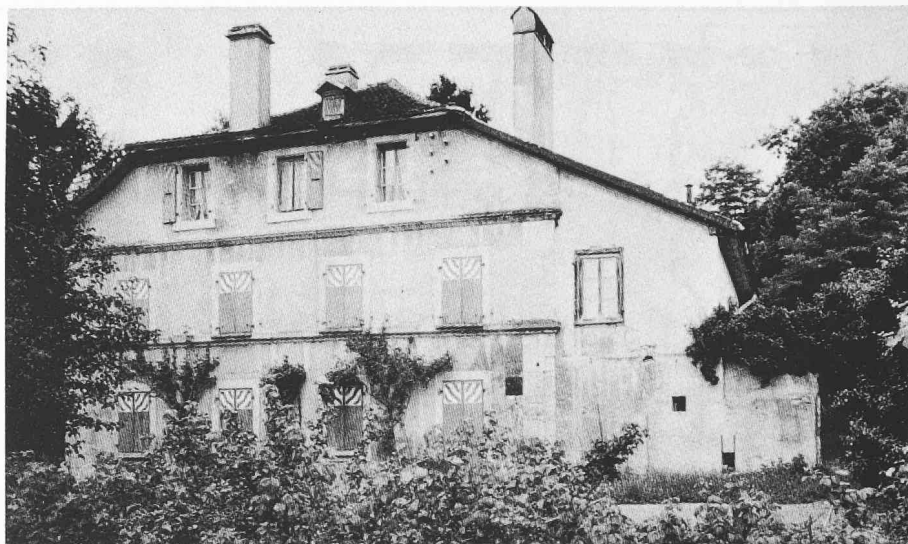
La cure de Prilly avant la restauration

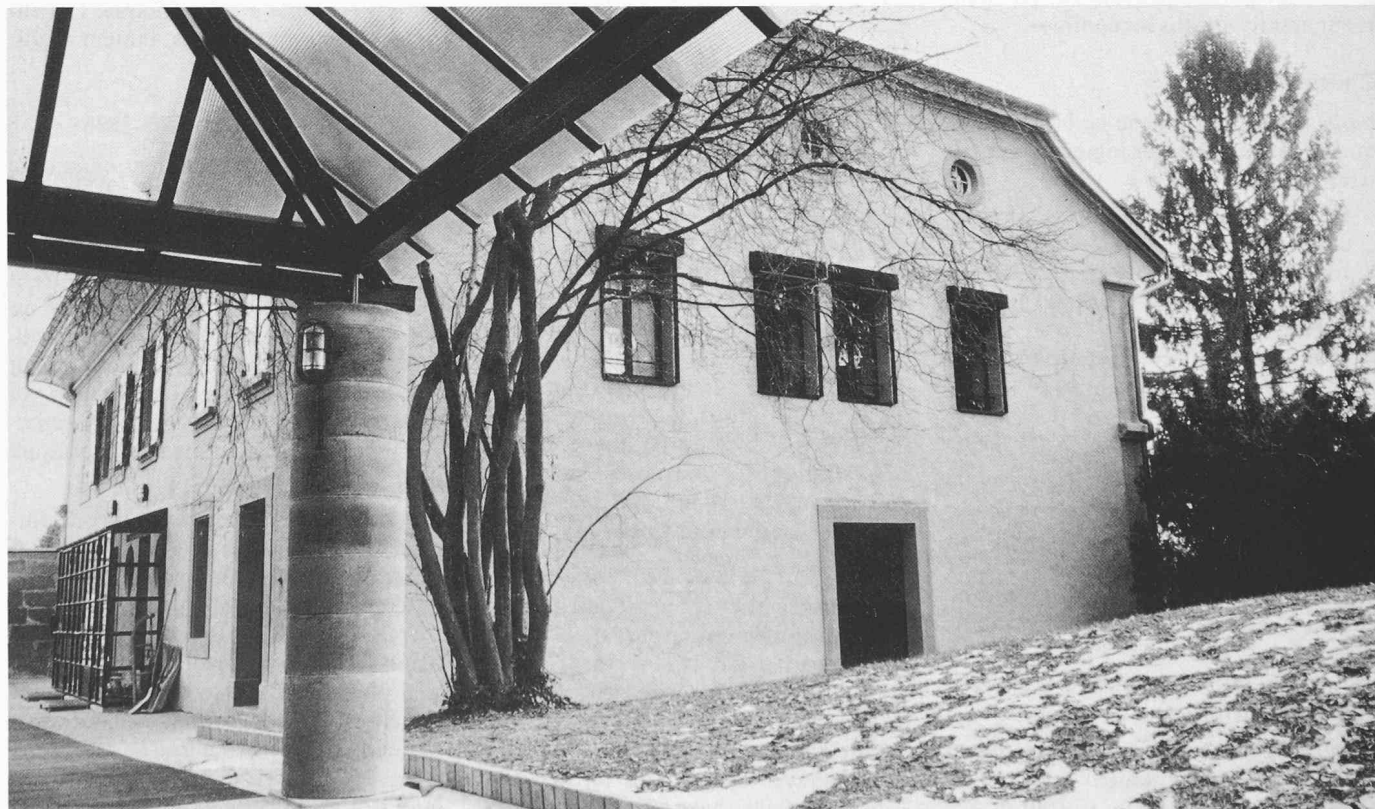
L'intervention s'affirme face à la construction ancienne: la pierre, le bois et le crépi à la chaux pour le XVIII^e siècle, le ciment, le verre et le métal pour le XX^e siècle

Afin de mettre en valeur par contraste les parties anciennes et pour rétablir un équilibre des façades, un matériau et un mode de mise en œuvre contemporains ont été choisis: la construction en métal liée au verre. Ce matériau marque ainsi les différents endroits du bâtiment modifiés.

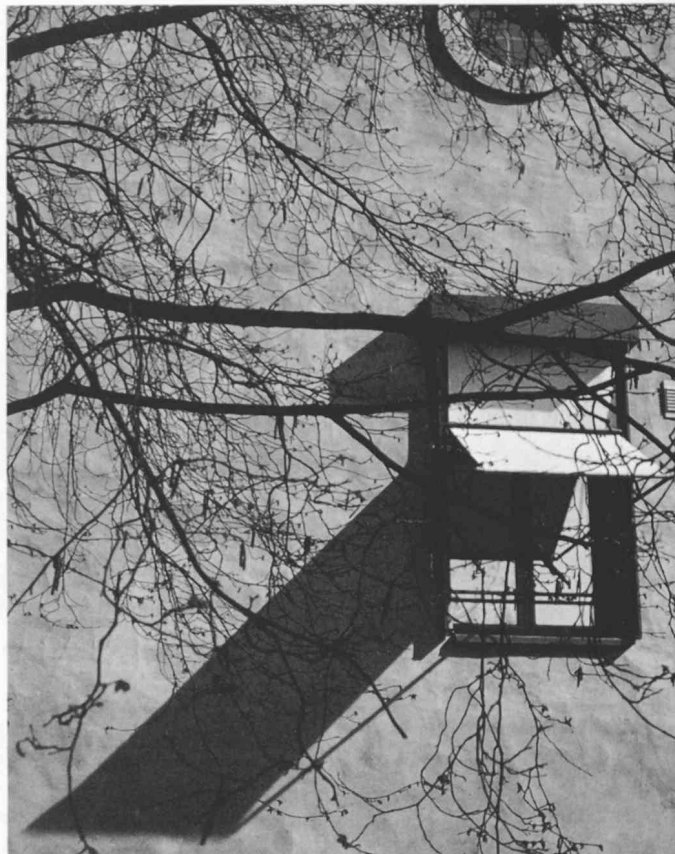
Une nouvelle fenêtre

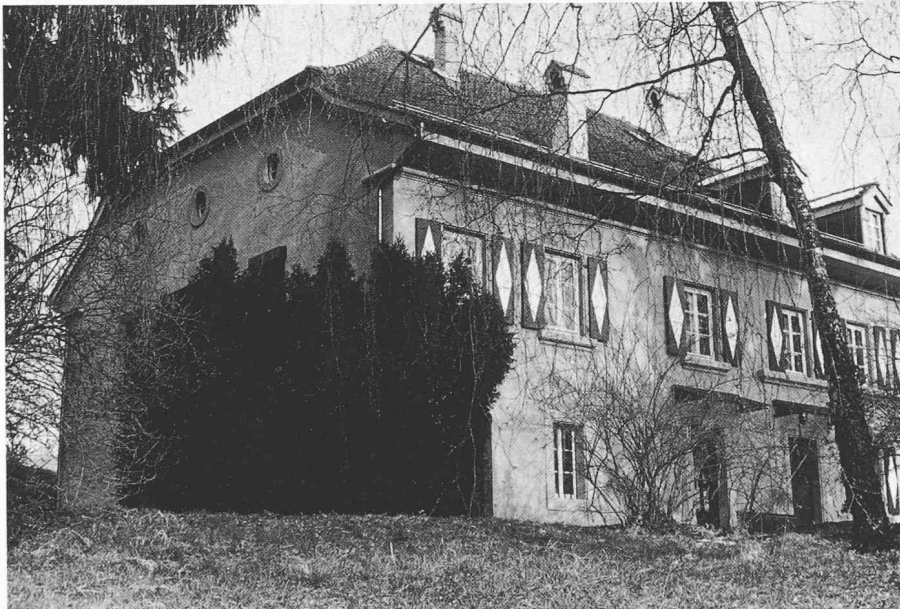
Vue de l'ancienne partie rurale du bâtiment
