Der Furka-Basistunnel: Projekt und Bauausführung

Der Furka-Basistunnel

Projekt und Bauausführung

Von Rudolf Amberg, Sargans/Zürich

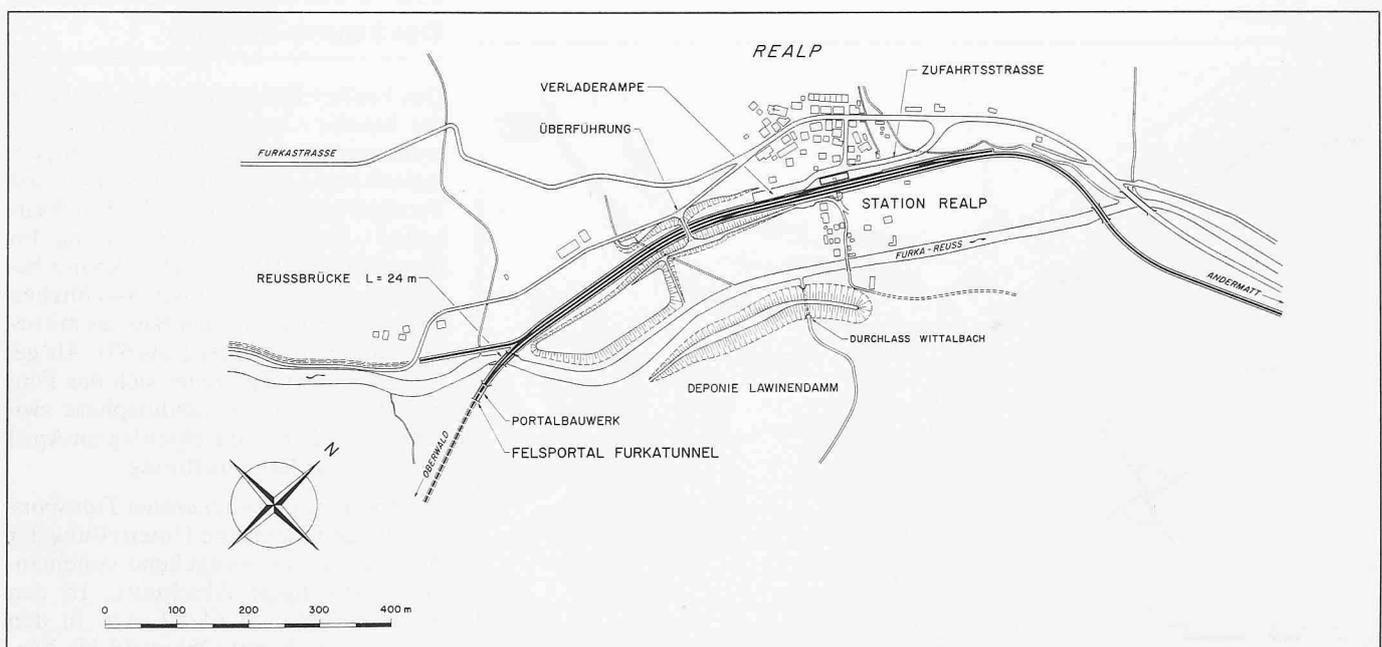
Bild 3. Situation Zufahrt Realp

Zufahrt Realp

Bahnhof Realp bis Tunnelportal 793 m
Ausbau Bahnhofanlage mit Ergänzungen am Bahnhofgebäude
Zufahrtsstrasse zur Autoverladerampe 235 m
Brücke über die Reuss 24 m
Strassenüberführung 39 m

Die Erschliessung der Tunnelportale bedingte umfangreiche Bauarbeiten in den beiden Bahnhofanlagen Realp (Bild 3) und Oberwald (Bild 4) sowie zwischen diesen und dem Basistunnel.

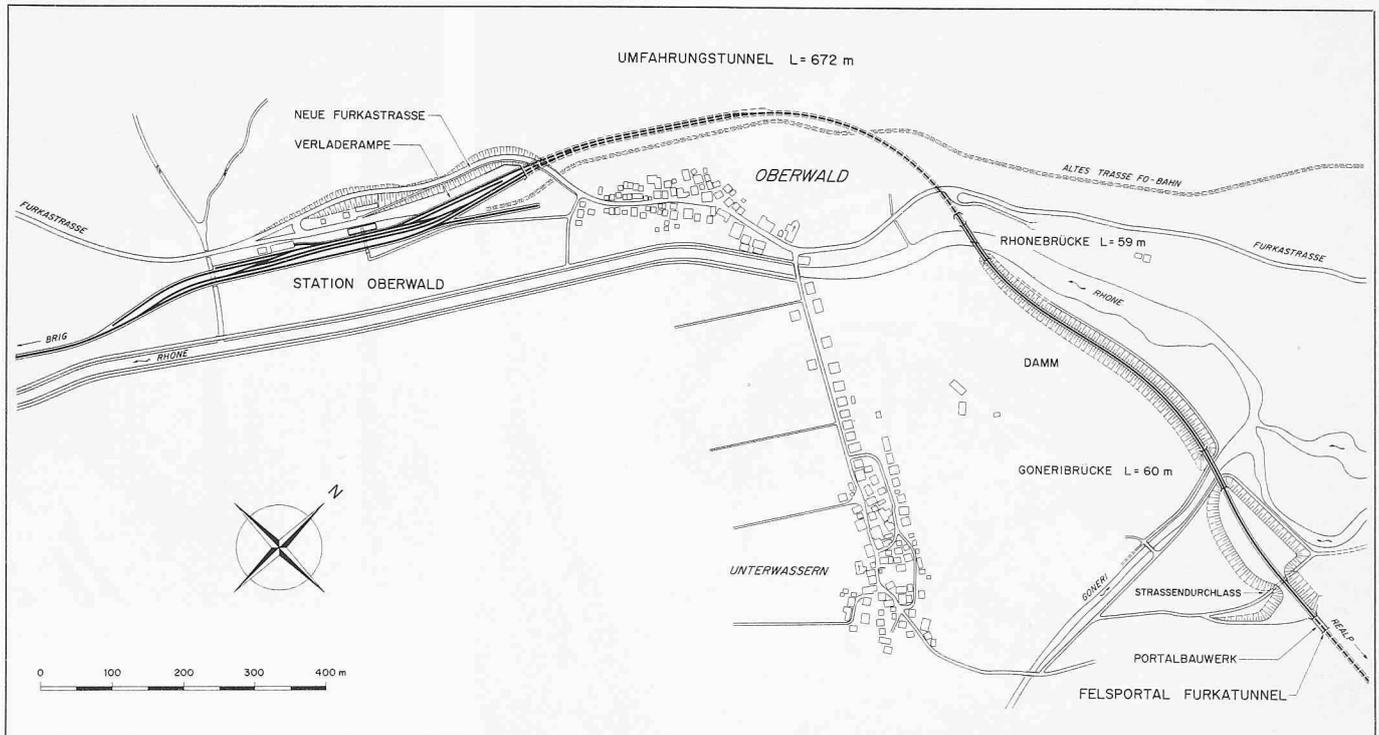
Bild 4. Situation Zufahrt Oberwald

Zufahrt Oberwald

Bahnhof Oberwald bis Tunnelportal 2200 m
Ausbau Bahnhofanlage mit Ergänzungen am Bahnhofgebäude
Umfahrungstunnel Oberwald 568 m
Brücke über die Rhone 59 m
Brücke über die Göneri 60 m
Neue Furkastrasse 656 m
Autoverladerampe

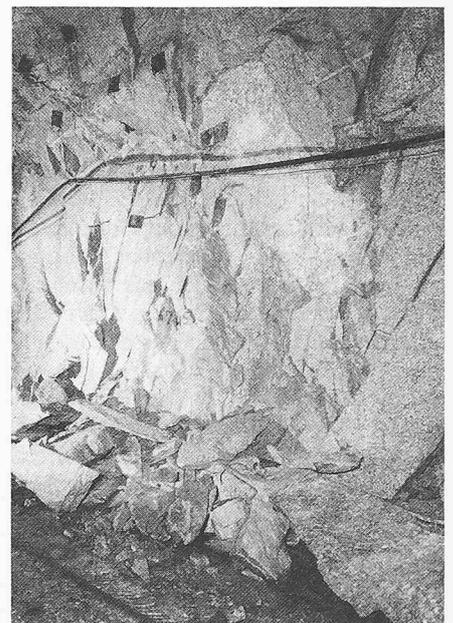
Bild 5. Abschalungen im Rotondogranit

Auf der Seite Oberwald wurde gegen Ende August 1973 mit den Ausbruchsarbeiten begonnen. Die ersten 450 Tm im Permokarbon und im Gomser Zwischenmassiv mussten zum grösseren Teil mit *Stahleinbau* gesichert werden. Nach dieser Strecke, in der die Vortriebsleistungen um 2,3 m/Tag lagen, steigerten sich dieselben in der nördlichen Paragesteinzonen des Gotthardmassivs bis auf 12 m/Tag. Es wurden zwar immer wieder schlechte Partien angefahren, der Durchschlag mit dem vom Fenster Bedretto her vorgetriebenen Kleinstollen konnte jedoch am 17. Mai 1977 bei Tm 5686 ohne grössere Schwierigkeiten erreicht werden. Hinter dem Vortrieb wurden starke Aufblätterungen und Ausknickungen der steilgestellten Schichten sowie Abschalungen in den Rotondograniten (Bild 5) festgestellt.

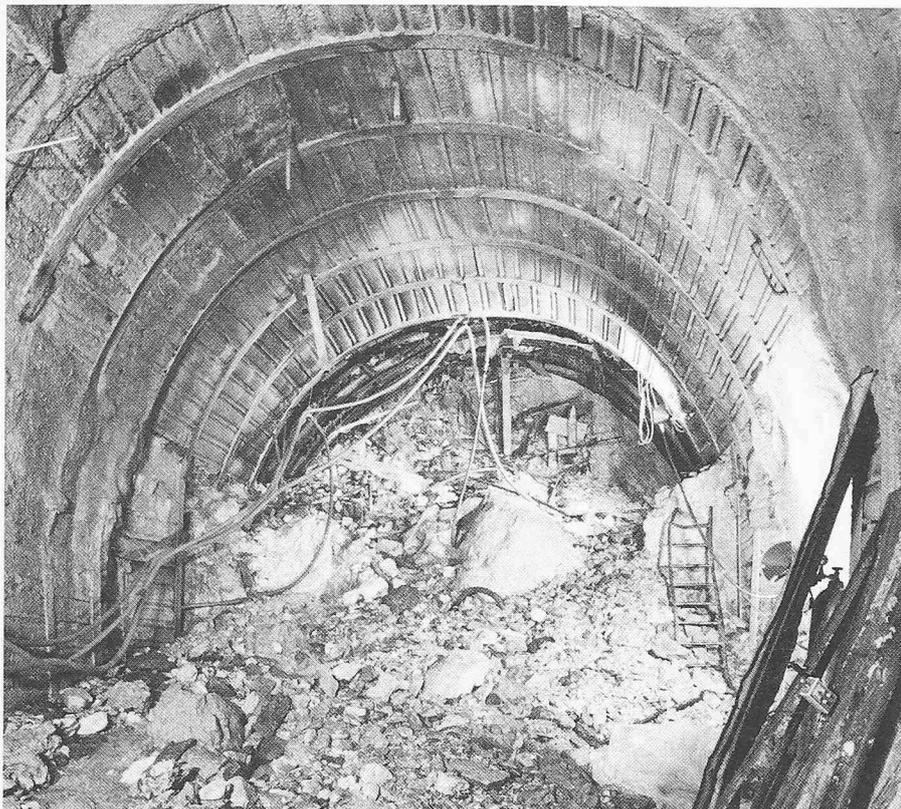
Bild 7 (oben). Hufeisenprofil. Deformationen im Stahleinbau bei Tm 8500

In *Mittellos* begannen sich die Felsverhältnisse durch das Auftreten von *Lamprophyren* zu verschlechtern. Der hufeisenförmige *Stahleinbau* (Bild 7) deformierte in den Lichtraum.

Bei Tm 8553 wurde der Vortrieb eingestellt und der *Stahleinbau* mit Rundholz provisorisch ausgesteift. Eine Änderung der Profilform war unumgänglich geworden. Nach einer Übergangsstrecke von 66,9 m, die mit einem elliptischen Profil aufgefahren wurde, erfolgte die Umstellung auf das Kreisprofil. Bei Tm 10314, d.h. innerhalb der Doppelspur der Kreuzungsstelle, traf der Vortrieb auf Felsverhältnisse, die eine Umstellung auf einen Dreiphasenausbuch notwendig machten. Im April 1981 erfolgte der Durchschlag einer kleinen Ventilationsöffnung im Firststollen.

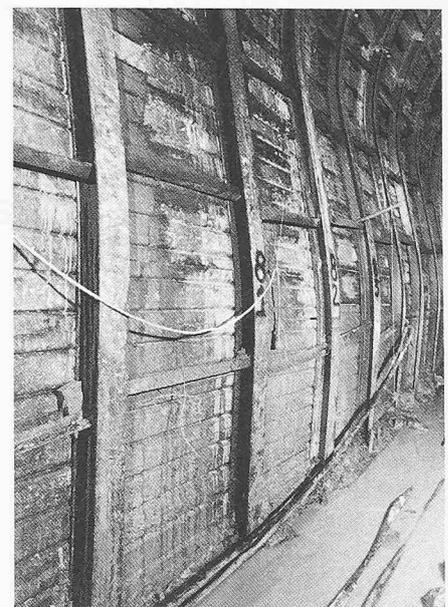
Bild 6 (links). Grosser Einbruch bei Tm 3400 ab Portal Realp

bruch nur noch in mühsamer Handarbeit möglich war. In der Folge wechselten kürzere Partien mit guten Felsverhältnissen mit ausgesprochen schlechten Zonen, bis bei Tm 3385 ein grosser Einbruch den Vortrieb zum Stillstand brachte. Das auf einer Länge von 40 m vollständig desaggregierte Gestein verursachte zusammen mit Wassereinbrüchen bautechnische Schwierigkeiten, deren Bewältigung rund ein halbes Jahr benötigten. In der Zone der verschieferten Tälligratgneisserie steigerten sich die gebirgsbedingten Schwierigkeiten nochmals ganz erheblich (Bild 6), so dass für die letzten 550 m Vortrieb rund 8,5 Monate benötigt wurden, was einer täglichen Ausbruchsleistung von 2,8 m entspricht.

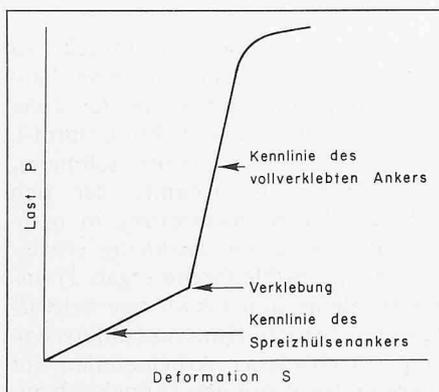
Bild 8. Ankerkennlinien. Spreizhülsenrohranker vor und nach Vollverklebung mit Epoxidharz

Die Idee einer anfänglich nachgiebigen Systemankerung, die im richtigen Zeitpunkt durch die Vollverklebung mit einem hochwertigen Kunstharz starr gemacht wird, bewährte sich sehr gut. Die Verwendung der alterungsbeständigen Epoxidharze führte dazu, dass die Felsicherung als bleibendes, tragendes Element des definitiven Tunnelausbaus betrachtet werden kann. Er wurde somit schwächer dimensioniert, was auch zu einer Kostenverminderung beim definitiven Ausbau führte (Bild 8).

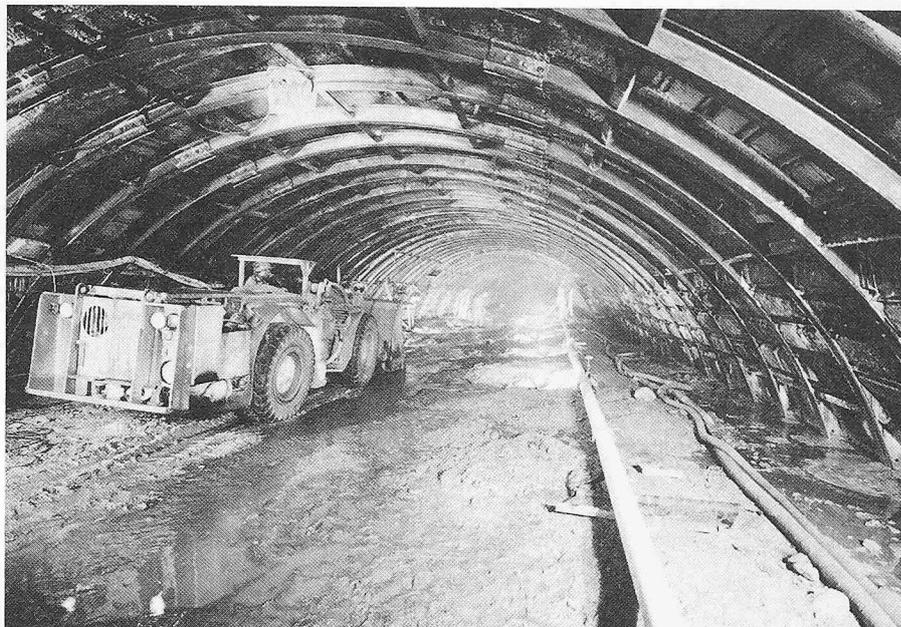
Bild 9. Gewölbeausweitung im Kreisprofil der Doppelspur. Äusserer Einbaubogen

Die *Ausweitung des Firststollens* erfolgte von der Mitte aus gleichzeitig in zwei Richtungen. Zwischen einem äusseren auf das Gebirge abgestützten und einem inneren Stahlbaubogen wurden die Armierung des Widerlagerbalkens angeordnet und zusammen mit dem übrigen Zwischenraum einbetoniert. Dadurch konnte der Strossenabbau mit einer Leistung von 4–6 m je Tag ohne besondere Probleme ausgeführt werden. Extensometer- und Konvergenzmessungen zeigten, dass sich der Tunnelabschnitt im Kreisprofil stabil verhält. Die ganze Einbaustrecke wurde mit einer Spritzbetonschicht von etwa 20 cm Stärke abschliessend ausgebaut (Bilder 9, 10 und 11).

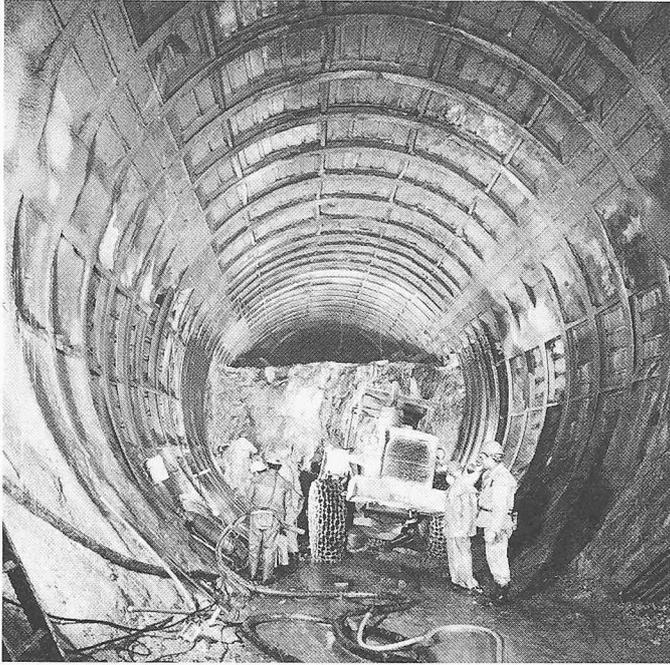
Bild 10. Strossenabbau im Kreisprofil

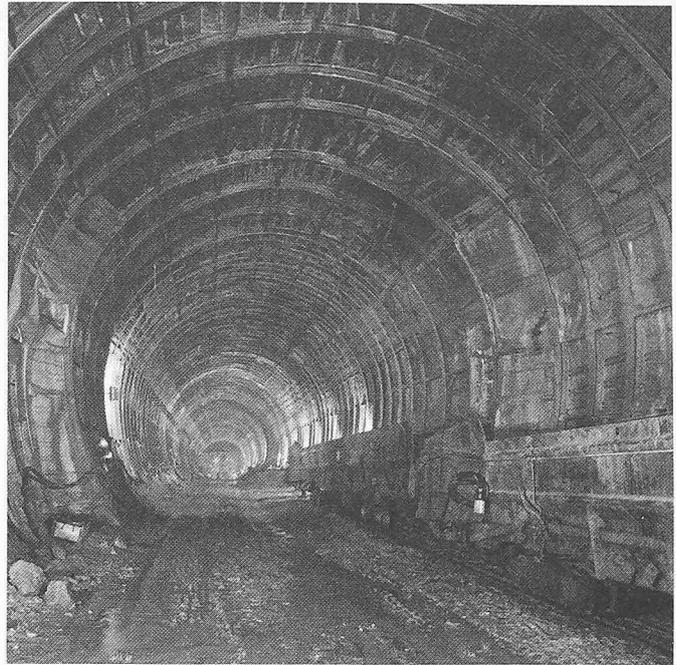
Bild 11. Kreisprofil nach dem Strossenabbau

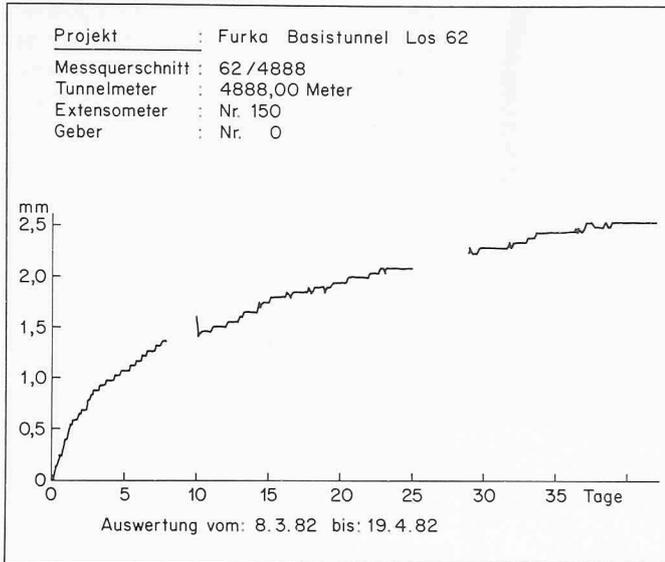
Bild 12. Verlauf der Deformationen in Abhängigkeit von der Zeit. Tm 4888 ab Realp nach erfolgter Einbauverstärkung. Extensometer 20 m. Auswertung des elektronischen Registrierteils

Bild 12 zeigt die Auswertung der Extensometermessung bei Tm 4888 ab Realp. Im Bereich dieses Messquerschnittes waren anfänglich Deformationen im Stahleinbau aufgetreten, die zu massiven Verstärkungen zwangen. Die abgebildete Kurve zeigt den Verlauf der Deformationen über einen Zeitraum von 42 Tagen. Es ist möglich, einzelne Abschnitte der Kurve massstäblich zu verändern (Bild 13).

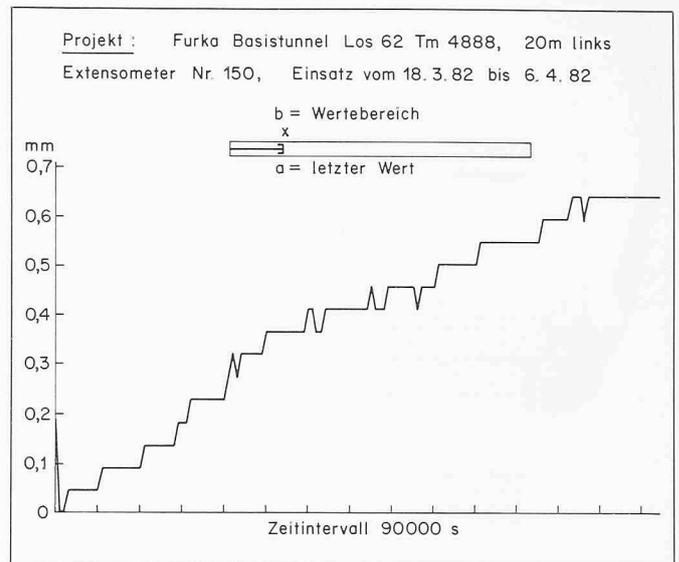
Bild 13. Veränderung des Massstabes für einen Teilbereich der Kurve

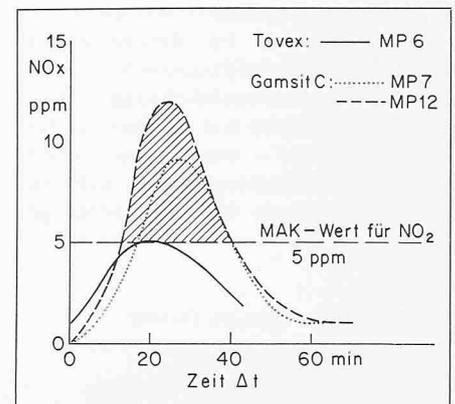
Bild 14. Messung von NO_x in den Sprengschwaden von Vortriebssprengungen. Messpunkt 5000 m ab Sprengstelle

Vor Aufnahme der Ausbuarbeiten mussten vor allem in den Losen 61/63 Oberwald bis Fenster Bedretto und Fenster Bedretto bis Vortrieb Richtung Realp die notwendigen Um- und Neuinstallationen vorgenommen werden. Vor allem musste die *Ventilationsanlage* ganz erheblich verstärkt werden, befanden sich doch die Ausbuarbeitsstellen im ausziehenden Bereich der Ventilation. Damit waren sie den durchziehenden Sprenggasschwaden des Vortriebes wie auch der eigenen Staubeentwicklung durch die Spritzbetonarbeiten ausgesetzt. In der Folge wurde das chemische Labor der BBC Baden mit der *Messung der Sprengschwaden und des Staubgehaltes der Tunnelluft* beauftragt. Dabei zeigte es sich, dass durch den Einsatz der von der Sprengstoff-Fabrik Gamsen neu entwickelten Tovexsprengstoffe eine eklatante Verminderung der Anteile der toxischen Gase NO_x und CO in den Sprengschwaden erzielt werden konnte. Die Einführung der Tovexsprengstoffe, die Erhöhung der Ventilationsgeschwindigkeit auf 0,5 m/s im freien Querschnitt sowie später die Verwendung von Staubbindemitteln bei den Spritzbetonarbeiten ergab eine beachtliche Verbesserung des Tunnelklimas, das durch die Temperatur von etwa 23° bei extrem hoher Luftfeuchtigkeit noch immer unangenehm und belastend genug war (Bilder 14 und 15).

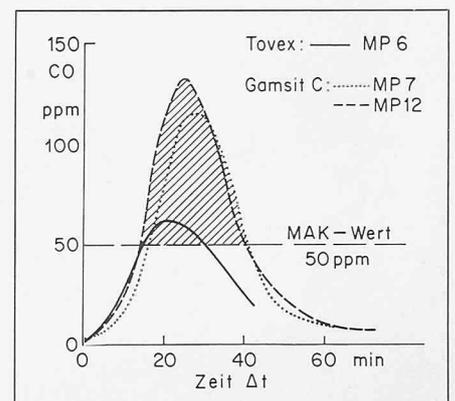
Bild 15. Messung von CO wie Bild 14

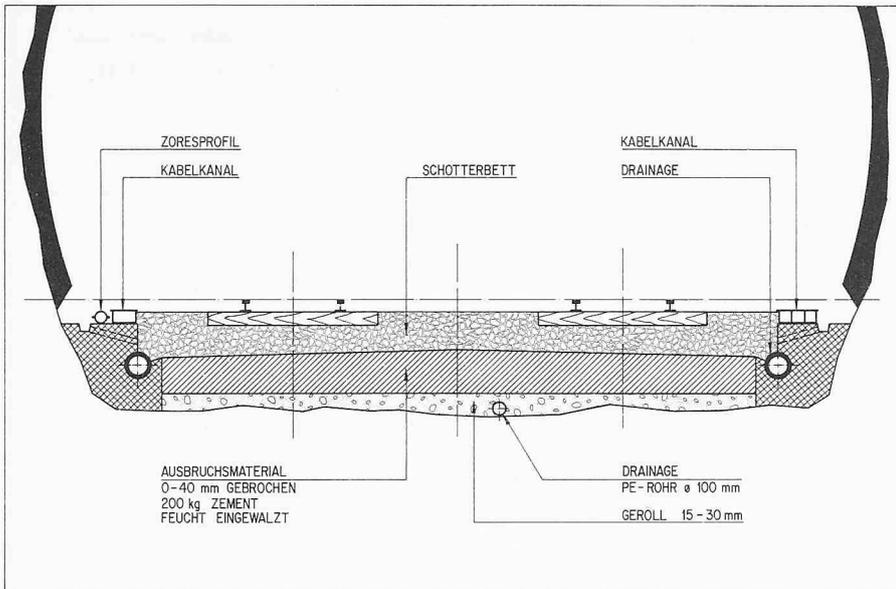
Bild 16. Tunnelsohle

Fels auf ein von Fall zu Fall bestimmtes Niveau abgestossen. Daraufhin wurde ein Hart-PE-Drainagerohr in der Sohlenmitte verlegt und mit Schotter abgedeckt bzw. ein eigentliches Schotterbett eingewalzt (Bild 16).

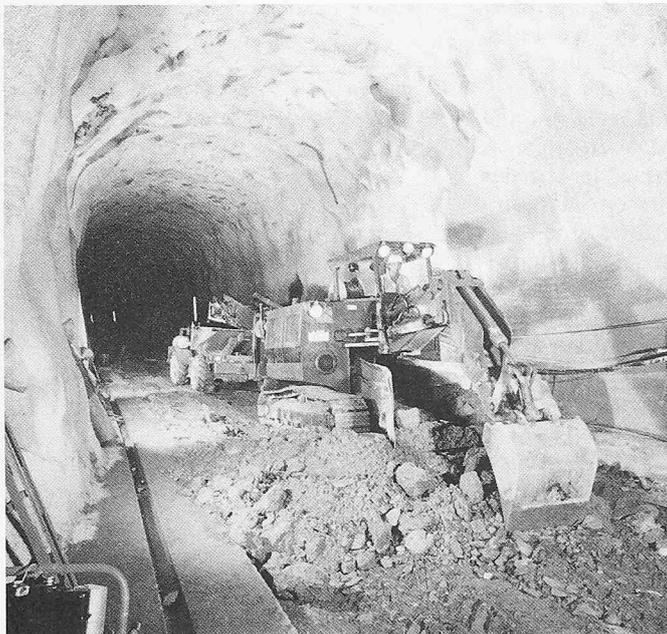
Bild 17. Sohlenreinigung bei Tm 6600

In der Zeit zwischen dem Tunneldurchschlag Ende April 1981 und der Fertigstellung der Gleisanlage am 22. April 1982 wurden 15 400 m Sohle gereinigt (Bild 17) und total rund 26 000 m Betonbankette gebaut sowie 6800 m Sohle planiert und 8600 m Sohlenbeton eingebracht (Bild 18).

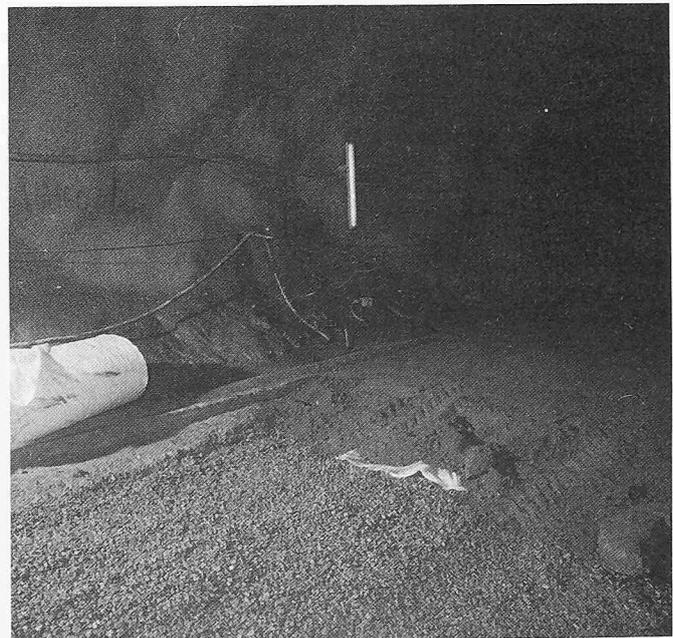
Bild 18. Bahnunterbau. Filterkies und Mitteldrainage. Eingewalztes, zementstabilisiertes Ausbruchsmaterial

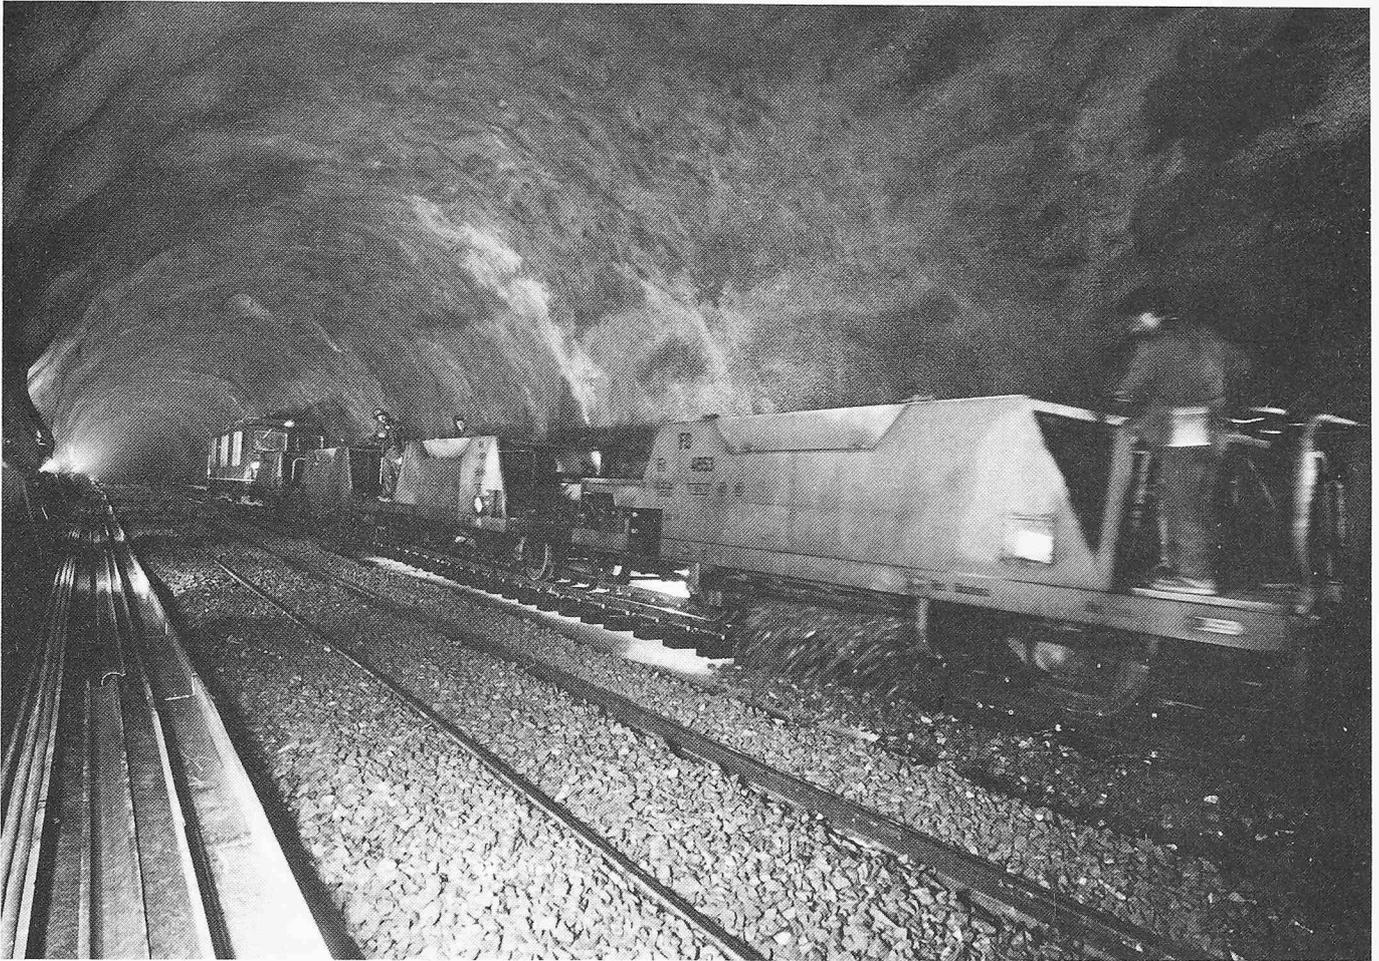
Bild 19. Schotterzug in der Kreuzungsstelle Tunnelstation Rotondo

Mitte September 1981 begann der Bahnbau beim Portal Oberwald. Täglich wurden im Mittel 350 m Gleis fertiggestellt. Zunächst wurde die Gleisanlage bis und mit Kreuzungsstelle Los 61 gebaut, damit die Montagearbeiten in der dortigen Tunnelstation Gehren möglichst frühzeitig begonnen werden konnten. Anschliessend begann der Gleisbau ab Portal Realp in Richtung Kreuzungsstelle Los 63. Beide Abschnitte wurden daraufhin eingeschottert und gekrampt (Bild 19). Gleichzeitig waren im mittleren Tunnelabschnitt
