Zeitschrift: **Schweizer Ingenieur und Architekt**

Band (Jahr): **107 (1989)**

# Die abgesenkte Reussbrücke Wassen

Einsturzgefahr, dramatischer Wettlauf mit der Zeit, den Einsturz zu verhindern, Sicherungsnotmassnahmen

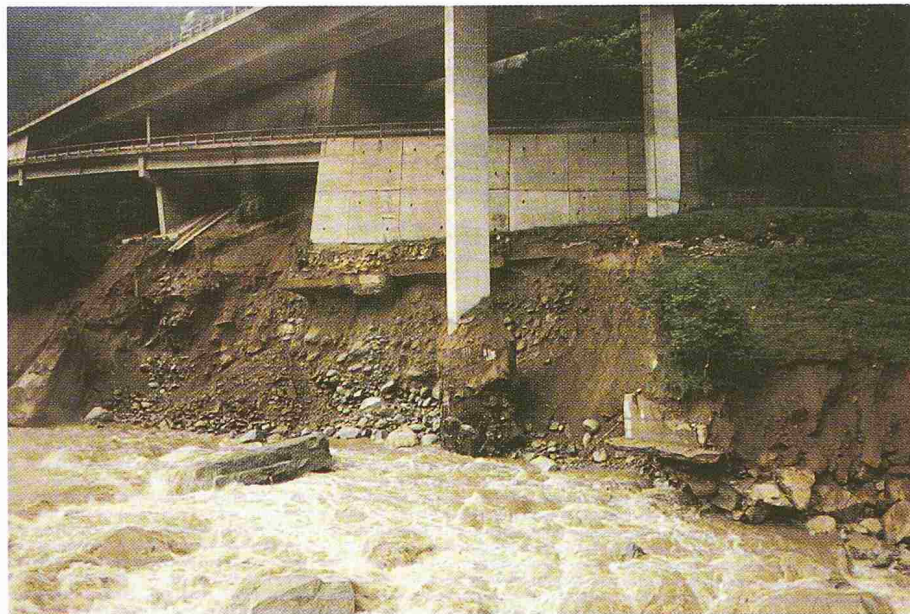
Reuss auf der linken Flussseite beim Pfeiler I durch die Unterspülung des Schachtfundamentes um ein sehr hohes Mass abgesenkt und im Überbau aufgerissen (Bilder 4, 5 und 6).

Bild 4. Absenkung Reussbrücke und freigelegte Fundationen von Pfeiler I und Stützmauer der Kantonsstrasse  
Bildautor: T.R. Schneider
