# Bauleitung: Rekonstruktion der Reussbrücke Wassen

Zeitschrift: **Schweizer Ingenieur und Architekt**

Band (Jahr): **107 (1989)**

## Rekonstruktion der Reussbrücke Wassen

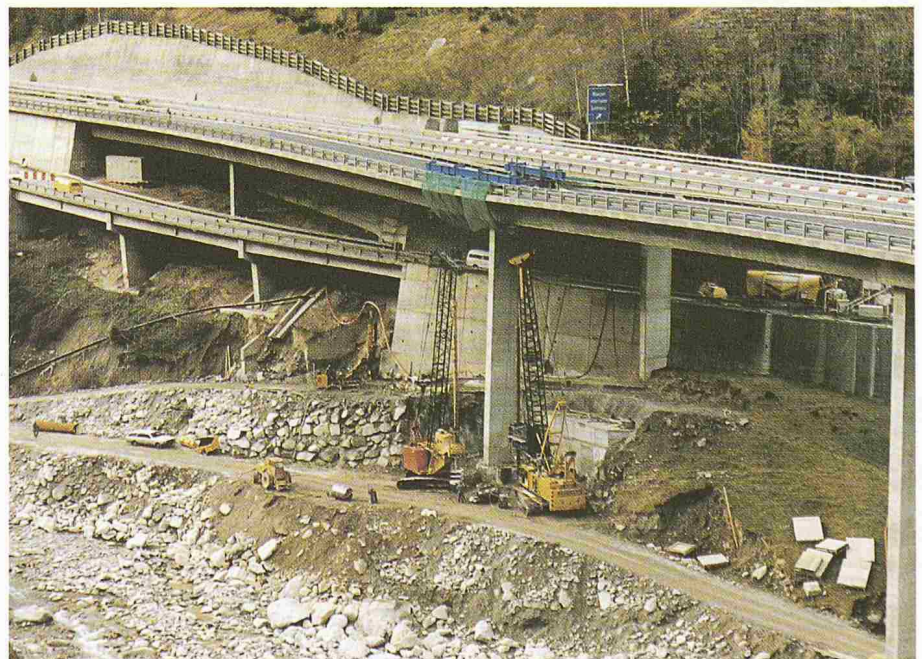
Bild 6. Übersicht Bohrpfahlarbeiten mit zwei Geräten bei Pfeiler I, November 1987  
Bildautor: A. von Glutz
