# Toffen, Schloss

## Neues zur Baugeschichte von Burg und Schloss

VOLKER HERRMANN UND LETA BÜCHI

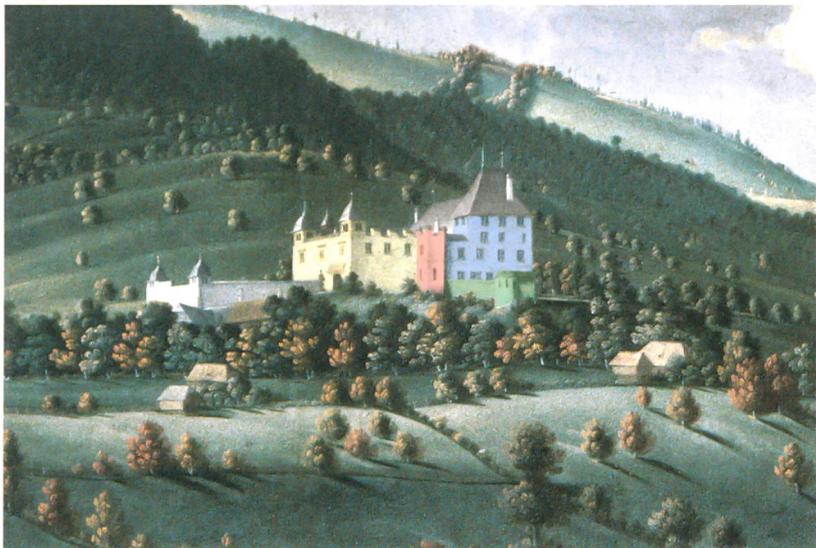
Abb. 2: Toffen, Schloss. Ansicht von Südosten, nach Albrecht Kauw, 1667, Privatbesitz. Die Einfärbung der Bauelemente korrespondiert mit der Farbgebung der Baubefunde auf dem Übersichtsplan von Abb. 4.

Die bekannten Ansichten stammen von Albrecht Kauw, der um 1670 im Auftrag des damaligen Schlossherrn die Anlage von der Berg- und von der Talseite in bekannt zuverlässiger Manier porträtierte (Abb. 2). Die imposante Talansicht wird dominiert von einem viergeschossigen Höchhus mit hoch aufragendem

Walmdach, ein für die Zeit des 16. Jahrhunderts charakteristischer herrschaftlicher Bau (blau). In Steffisburg ist ein vergleichbares Gebäude bis heute erhalten geblieben. Vorangestellt ist dem Hauptgebäude ein von einer mächtigen Brüstungsmauer und einem halbrunden Turm (grün) eingefasster schmaler, zwingerartiger Hof. An der Südostecke sind dem Höchhus ein kleiner Zwischentrakt (blau) und ein zum Tal hin vorspringender polygonaler Treppenturm angefügt (rot). Im Süden schliesst eine dreiflügelige Hofanlage die Baugruppe ab (gelb). Ecktürme und ein Zinnenkranz verleihen den Schlossbauten ein wehrhaftes Aussehen, das dem gesellschaftlichen Selbstverständnis des Bauherrn Rechnung trägt, vermutlich ohne dass die Anlage noch von militärischem Nutzen war. Südlich vorgelagert ist der Baugruppe eine langgestreckte, von einer hohen Mauer eingefasste

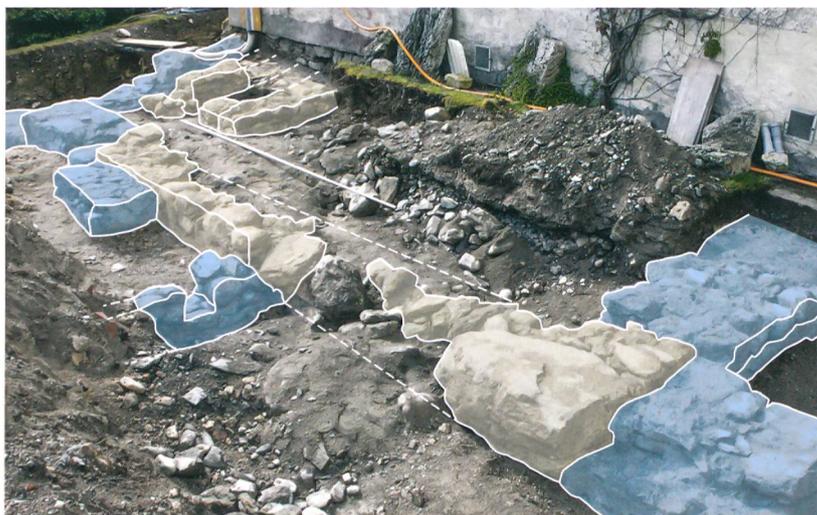
Abb. 3: Toffen, Schloss. Untersuchungsbereich nördlich des heutigen Schlosses mit Mauerresten der Vorgängerbauten (braun) und des Höchhus (blau). Blick nach Südosten.

Beim Bau der neuen Versorgungsleitungen wurden 2014 an der Nordostecke des Schlosses überraschend zahlreiche Gebäudereste angeschnitten und vom Archäologischen Dienst eingehend dokumentiert (Abb. 3 und 5). Die freigelegten Mauern stammen allesamt aus der Zeit vor Errichtung des heutigen Corps de Logis als neues Hauptgebäude der spätbarocken Schlossanlage. Einige Mauern reichen gar bis in mittelalterliche Zeit zurück und lassen sich der Burganlage zuweisen. Auf den Ansichten des 17. Jahrhunderts sind diese nicht mehr zu finden.

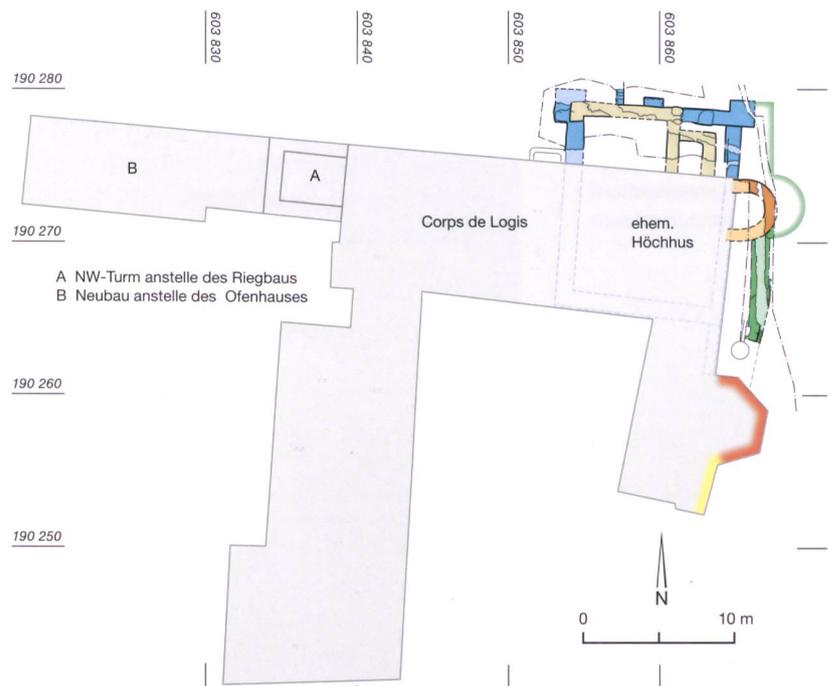
Abb. 5: Toffen, Schloss. Übersichtsplan mit den Baubefunden der archäologischen Grabung im Sommer 2014. Die Farbgebung der freigelegten Mauern entspricht der von Abb. 2 und 3. M. 1:500.

Die dokumentierten Mauerreste belegen auf der Ostseite eine ältere halbrunde oder hufeisenförmige Fundamentierung (Abb. 5, orange), die zu einem Eckturm an der ehemaligen Ringmauer der Burg gehört haben könnte. Gegen eine mögliche Deutung des nach Osten ausgerichteten Halbrunds als Apsis einer kleinen Burgkapelle spricht seine randliche Lage im Eckbereich der Burg. Das Fundament wurde durch die bei Kauw dargestellte Terrassenmauer (Abb. 2 grün) ersetzt und im westlichen Abschnitt in das abgebildete Höchhaus (blau) integriert. Reste des Hauptgebäudes aus dem 16./17. Jahrhundert sind wahrscheinlich in der östlichen Wand des heutigen Schlossbaus erhalten geblieben. Der nördliche Turmbereich wurde hingegen im 18. Jahrhundert abgerissen. Dies belegt der Grabungsbefund deutlich. So schneidet die Nordwand des jetzigen Corps de Logis die in der Grabungsfläche freigelegten Fundamente des Höchhaus (Abb. 3). Diese weisen einige Besonderheiten auf: Die etwa zeitgleich errichteten Fundamente sind untereinander nicht im Verband gemauert worden, sondern stossen stumpf aneinander. An der Nordseite sind dem Fundament Pfeilervorlagen oder Mauerverstärkungen angefügt, die auch auf der rückwärtigen Ansicht von Kauw zu erkennen sind (Abb. 4). Ihre Bedeutung ist nicht sicher zu klären. Möglicherweise dienten sie der Standsicherheit der hoch aufragenden Wände des Höchhaus.

Die dokumentierten Befunde belegen, dass das bei Kauw dargestellte Höchhaus nicht wie bislang angenommen im Kern ein mittelalterlicher Wohnturm war, sondern im 16. oder 17. Jahrhundert vollständig neu errichtet wurde. Vorher stand dort noch ein deutlich kleineres rechteckiges Gebäude mit östlich angefügtem Annex (Abb. 5, braun). Seine Funktion ist schwer zu beurteilen. Die Lage an der nördlichen Aussenseite der Burg könnte für eine Nutzung als Wehrturm mit zugehörigem Abtrittschacht sprechen.
