# Langnau, Sonnweg 1/Hinterdorfstrasse 25 : 164 Jahre Keramikproduktion

# Langnau, Sonnweg 1 / Hinterdorfstrasse 25

164 Jahre Keramikproduktion

ANDREAS HEEGE, ANDREAS KISTLER UND LETA BÜCHI

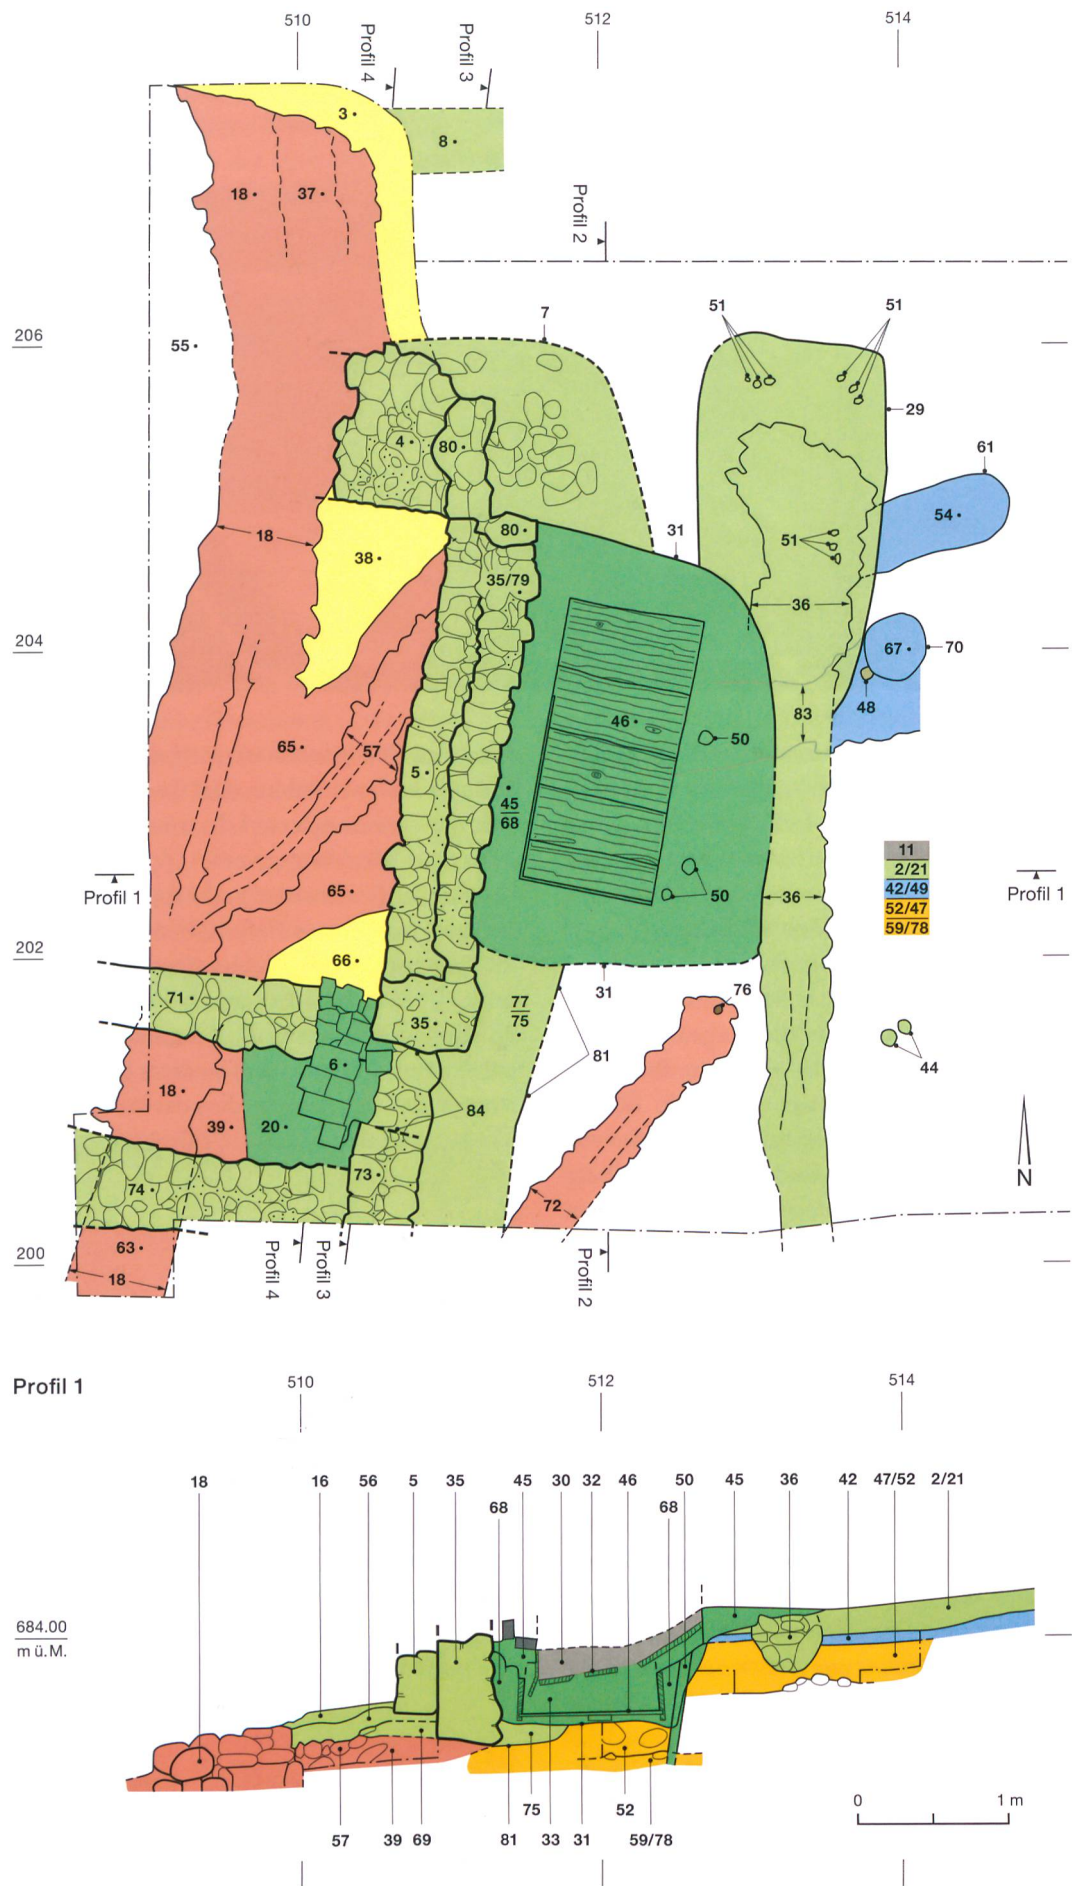
Abb. 5: Langnau, Hinterdorfstrasse 25. Lageplan der Befunde (Ausschnitt) und West-Ost-Profil 1. Schnitt durch die Drainage 18/57/39, die Werkstattfundamente 5/35, die Lehmlagerungsgrube 31/46 und die Drainage 36. M. 1:50.

1. Trockenlegung des Untergrundes durch den Bau der Drainagekanäle 18/37, 57/65 und 72 sowie Planierung eines ersten Bauhorizontes 39 (Abb. 5 und 7, rot).

Gegenüber den älteren Drainagen 83 und 61 (Abb. 5, blau) ist die Drainage 18/37 Nord-Süd ausgerichtet und hangseits bis auf die anstehende Nagelfluh eingegraben. Sie hat zwei seitliche Zuleitungen 57 und 72 (Abb. 5 und 7, rot). Die Drainagen verfügten auf der Grabensohle

Ein feinsandiger Lehm 65 verfüllte die Baugruben der Drainagen und eine erste Planierung 39 mit Mörtelresten, Holzkohle und Keramikbruch nivellierte das Baugelände (vgl. Abb. 5, Profil 1; Abb. 7, Profil 4). Zusammensetzungen mit der Keramik nachfolgender Schichten lieferten wichtige Anhaltspunkte für die engen zeitlichen Zusammenhänge aller Bauaktivitäten. Das Fundmaterial spricht für den Beginn des Werkstattbaus nach 1800.

Über Schicht 34 entstanden im Aussenbereich grossflächig die Schichten 2/21 (Abb. 5, Profil 1; Abb. 7, Profil 2), die eine längere Genese aufweisen dürften. Es ist anzunehmen, dass es sich aufgrund von Schichtverlagerungen nach Abbruch der Werkstatt nur noch um Schichtreste handelt.
