# Langnau, Sonnweg 1 / Hinterdorfstrasse 25

164 Jahre Keramikproduktion

ANDREAS HEEGE, ANDREAS KISTLER UND LETA BÜCHI

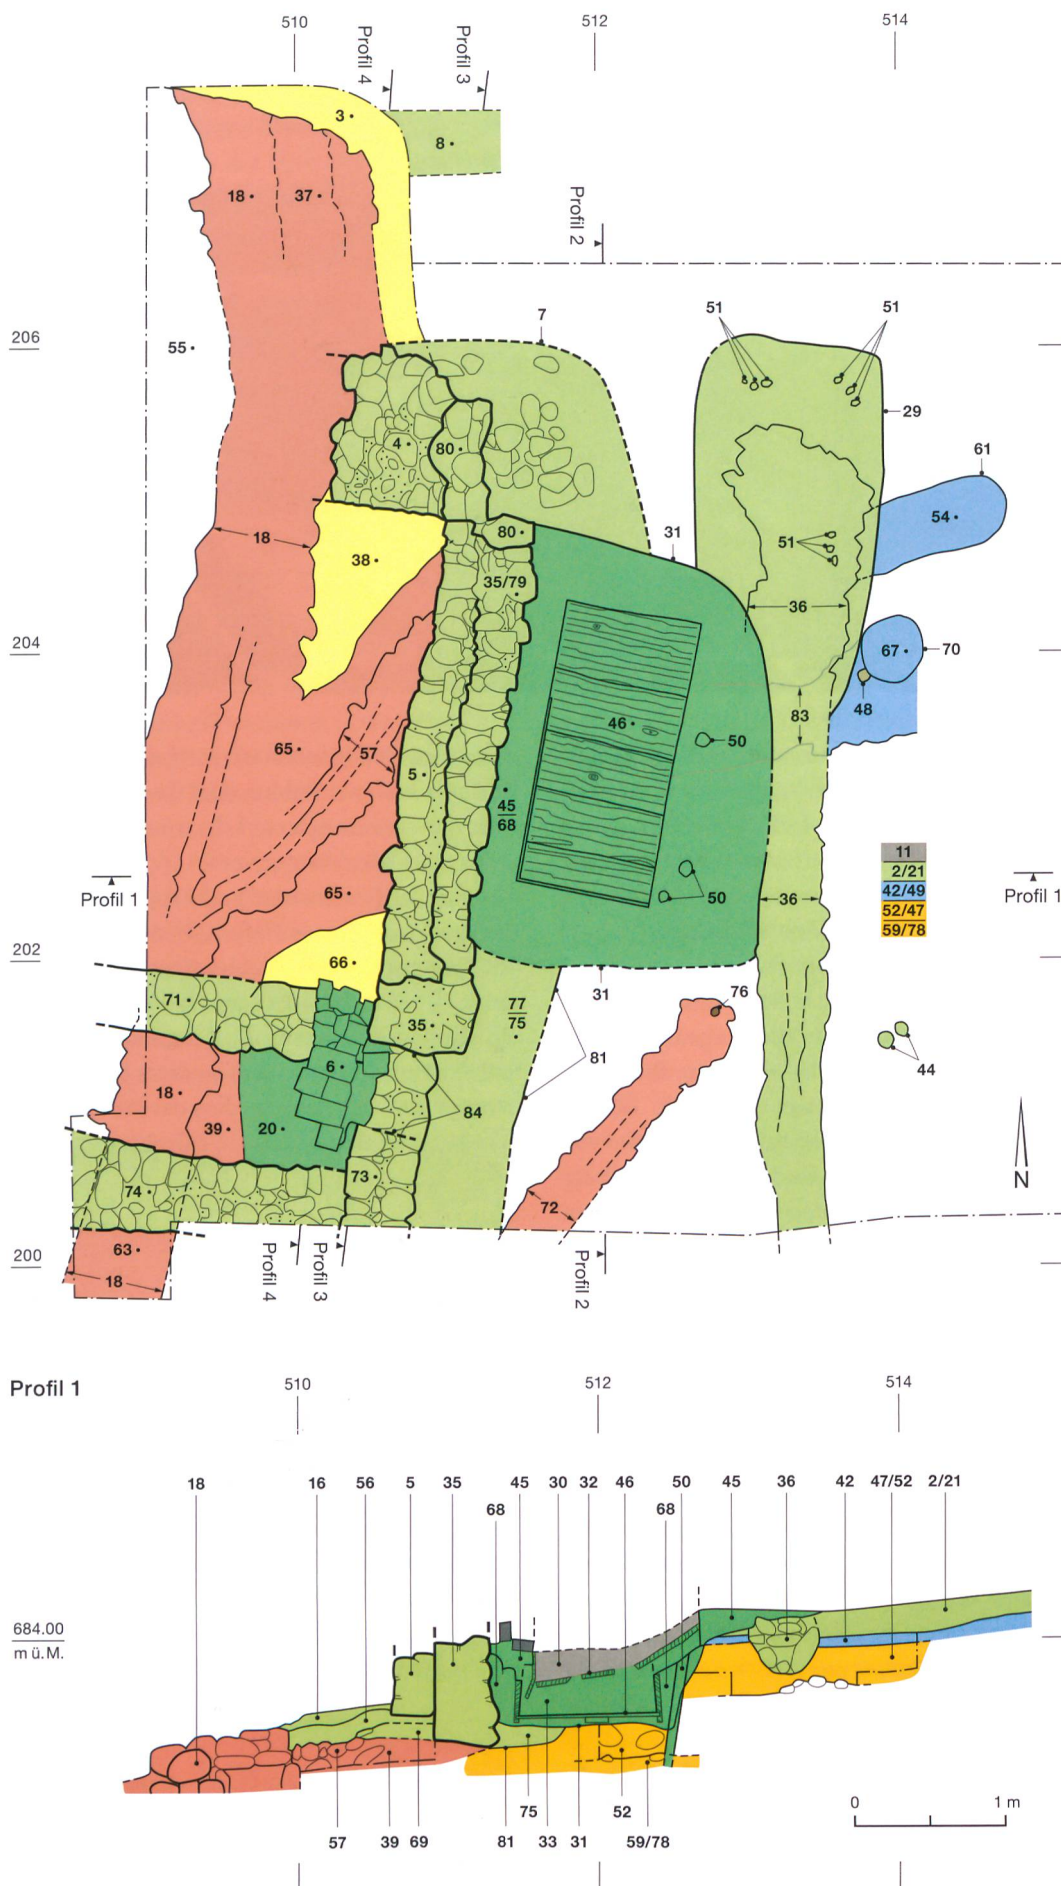
Abb. 5: Langnau, Hinterdorfstrasse 25. Lageplan der Befunde (Ausschnitt) und West-Ost-Profil 1. Schnitt durch die Drainage 18/57/39, die Werkstattfundamente 5/35, die Lehmlagerungsgrube 31/46 und die Drainage 36. M. 1:50.

1. Trockenlegung des Untergrundes durch den Bau der Drainagekanäle 18/37, 57/65 und 72 sowie Planierung eines ersten Bauhorizontes 39 (Abb. 5 und 7, rot).

2. Aushub einer Baugrube 7/81 und Errichtung der Fundamente des Werkstattgebäudes 4/80/79/5/35/71/73/74. Anschliessende Verfüllung der Baugrube im Verlauf des Bauprozesses mit den Schichten 75, 77 und 34. Es folgt die Planierung einer Töpferofenbasis (Schichten 69, 56, 16) im Bereich des nicht erhaltenen Feuerungsraumes (Abb. 5 und 7, hellgrün). Schwierig einzuschätzen bleibt die stratigrafische Stellung der Schicht 40, die über das Fundament 74 hinwegzieht und aufgrund des Fundmaterials eher im Zusammenhang mit dem überlagernden Bodenaufbau 20 und 6 denn als Pendant zu Schicht 56 gesehen werden muss. Östlich des Hafnereigebäudes entstand ein weiträumiger Aktivitäts- oder Nutzungshorizont 2/21 mit chronologisch uneinheitlichen keramischen Funden (Abb. 5 und 7, hellgrün).

Gegenüber den älteren Drainagen 83 und 61 (Abb. 5, blau) ist die Drainage 18/37 Nord-Süd ausgerichtet und hangseits bis auf die anstehende Nagelfluh eingegraben. Sie hat zwei seitliche Zuleitungen 57 und 72 (Abb. 5 und 7, rot). Die Drainagen verfügten auf der Grabensohle

Ein feinsandiger Lehm 65 verfüllte die Baugruben der Drainagen und eine erste Planierung 39 mit Mörtelresten, Holzkohle und Keramikbruch nivellierte das Baugelände (vgl. Abb. 5, Profil 1; Abb. 7, Profil 4). Zusammensetzungen mit der Keramik nachfolgender Schichten lieferten wichtige Anhaltspunkte für die engen zeitlichen Zusammenhänge aller Bauaktivitäten. Das Fundmaterial spricht für den Beginn des Werkstattbaus nach 1800.

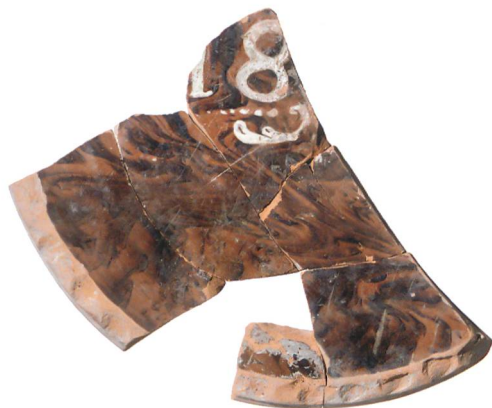
Abb. 10: Langnau, Hinterdorfstrasse 25. Boden einer grossen Langnauer Schüssel aus den Schichten 75 und 34. Diese datiert die Erbauung der Werkstatt eindeutig in die Zeit nach 1800. M. 1:3.

wie 56 geborgene Fundmaterial ist für die Datierung der gesamten Baumannahme relevant (s. u. Abb. 16–18 und 20). Zusammenfassende Scherben aus Schicht 56 und der Baugrubenfüllung 75 unterstreichen die Zusammengehörigkeit der Befunde. Das Vorkommen von Scherben einer spritzdekorierten Langnauer Schüssel mit der Jahresangabe «18...» in Schicht 75, zu der sich eine Anpassung auch in der überlagernden Schicht 34 fand, ist als Datierung für den Bau der Werkstatt besonders hervorzuheben (Abb. 10).

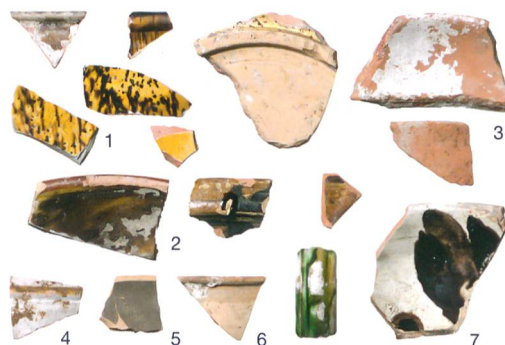
Abb. 16: Langnau, Hinterdorfstrasse 25. Schicht 39, Keramikfunde. M. 1:3.

weissen Grundengobe unter einer kräftig gelben Glasur (Abb. 16,1) und um einen Teller mit weisser Grundengobe der Innen- und roter Grundengobe der Aussenseite sowie mit dunkelbraunem Spritzdekor in einer gelben Glasur (Abb. 16,2). Ein kalottenförmiger Teller mit weisser Grundengobe der Innen- und roter Grundengobe der Aussenseite ist ein Glasurfehlbrand (Abb. 16,3), genauso wie eine Scherbe mit weisser Grundengobe der Innen- und der Aussenseite (Abb. 16,4). Als Schrühbrand mit weisser Grundengobe der Innen- und schwarzbrauner Grundengobe sowie weisser Marmorierung oder Spritzdekor der Aussenseite liegt ein Tellerfragment vor (Abb. 16,5). Ausserdem fand sich die Randscherbe eines gedrehten, unglasierten Blumentopfes (Abb. 16,6). Zu einer bauchigen Dose oder Ohrenschale mit dunkelbraunem Spritzdekor (Abb. 16,7) fanden sich anpassende Scherben eingemörtelt im zeitlich nachfolgenden Fundament 74 sowie in den überlagernden Schichten 40 und 20. Das Vor-

kommen von Keramik mit flächig aufgetragenen Farbkörpern in weisser Grundengobe ist ein eindeutiges Indiz für den Beginn der baulichen Aktivitäten nach 1800, denn das älteste in einem Museum erhaltene Stück mit diesem Dekor ist 1810 datiert.<sup>10</sup> Die Produktion einfacher unglasierter Blumentöpfe ist für diesen Zeithorizont auffällig.

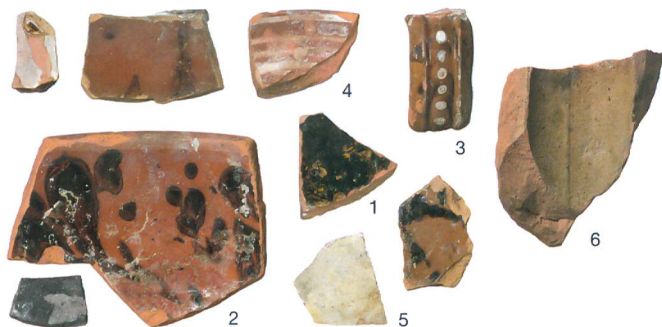
Abb. 17: Langnau, Hinterdorfstrasse 25. Schicht 69, Keramikfunde. M. 1:3.

Schicht 69 (Abb. 17) enthielt fast ausschliesslich dunkelbraun oder weiss spritzdekorierte Scherben mit roter Grundengobe und teilweise gelber Glasur (Abb. 17,1), unter anderem eine grosse Reifrandschüssel (Abb. 17,2). Spritzdekor oder Marmorierung auf roter Grundengobe unter einer gelben Glasur findet sich ansonsten in Langnau vor allem bei der Ofenkeramik, ist jedoch auch auf Tellern und Töpfen (einmal datiert 1783) belegt.<sup>11</sup> Ein Henkelfragment wohl eines Doppelhenkeltopfes trägt eine Reihe Malhorntupfen (Abb. 17,3) und ein kalottenförmiger Teller zeigt auf der Innenseite über der roten Grundengobe eine weisse Malhornspirale (Abb. 17,4). Daneben sind Keramiken mit beidseitig weissen Grundengoben unter gelber oder farbloser Glasur belegt (Abb. 17,5), wie sie um 1800 auch im Verbrauchermilieu Berns vorkommen.<sup>12</sup> Erstaunlicherweise lagen in Schicht 69 auch zwei innen glasierte Rohrfragmente, bei denen es sich um Wasserleitungsrohre gehandelt haben dürfte (Abb. 17,6). Ähnliche Rohrfragmente fanden sich auch in Schicht 39 oder 57 sowie in den Schichten 75, 34, 45, 33, 22, 19 und 11. Fertigten die Hafner also auch keramische Röhren?

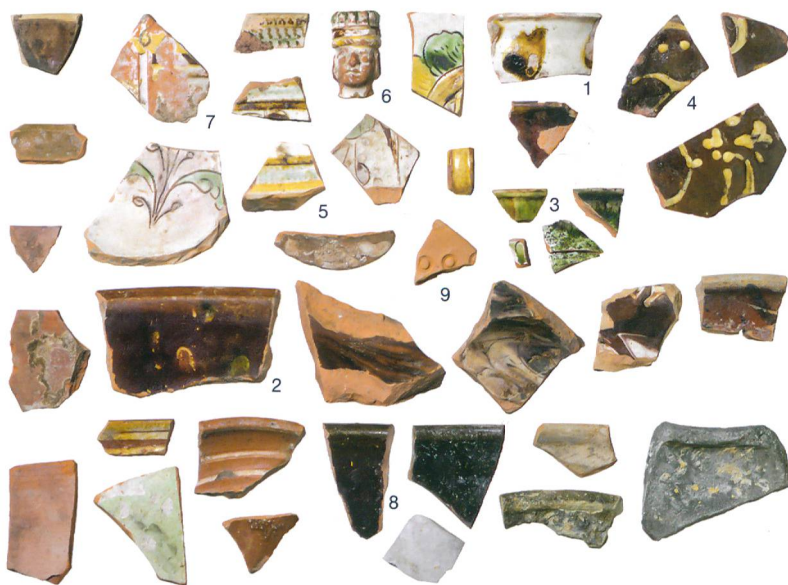
Abb. 18: Langnau, Hinterdorfstrasse 25. Schicht 56, Keramikfunde. M. 1:3.

Schicht 56 (Abb. 18) erbrachte mit 88 Fragmenten ein grosses und wichtiges Fundspektrum und ergab eine Zusammensetzung mit der Baugrubenfüllung 75. Hervorzuheben sind die zahlreichen Spritzdekore und Marmorierungen, die auch eine Ohrenschale mit weisser Grundengobe und dunkelbraunen Tupfen zeigt (Abb. 18,1). Dieser Dekor findet sich bei datierten Museumsobjekten mit den Jahreszahlen 1806 und 1811,<sup>13</sup> während weiss-grüne oder weiss-braune Spritzdekore auf roter Grund-

gobe (Abb. 18,2) zwischen 1773 und 1810 datierte Parallelen finden.<sup>14</sup> In Schicht 56, direkt unter Fundament 5 (vgl. Abb. 5, Profil 1), fanden sich die Fragmente von mindestens zwei Dosen oder Ohrentassen mit Farbkörpern in der weissen Grundengobe und grünem Spritzdekor (Abb. 18,3). Gefässe mit diesem Dekor tragen eingeritzte Jahreszahlen zwischen 1812 und 1838.<sup>15</sup> Drei Fragmente tragen nur weissen Malhorndekor (Abb. 18,4) unter einer schwach gelblichen Glasur. Diese Art von Dekor findet sich bei datierten Töpfen und Bügelkannen aus Langnauer Produktion ab 1782.<sup>16</sup> 12 Fragmente sind in Langnauer Art mit Ritz-, Malhorn- und Springfederdekor verziert (Abb. 18,5). Hierzu gehören als Besonderheiten eine kleine Auflage in Form eines Kopfes (Abb. 18,6) und das Fragment einer Kugelsonnenuhr (Abb. 18,7). Der Kopf erinnert mit seiner Federkrone an Darstellungen des aztekischen Kriegs- und Sonnengottes Huitzilopochtli oder von lateinamerikanischen Indianern, wie sie in europäischen Publikationen seit dem späten 16. Jahrhundert vorkommen. Das Fragment der Kugelsonnenuhr zeigt die Stundenangabe «6». Im Schweizerischen Nationalmuseum in Zürich und im Historischen Museum Basel existieren zwei vollständige Langnauer Kugelsonnenuhren, die beide 1797 datiert sind (Abb. 19).<sup>17</sup> Sollte der Hersteller der Uhren also auf der Parzelle Sonnweg 1 gearbeitet haben, so könnte es sich um die Hafner Hans Ulrich Herrmann (1742–1802) oder Johannes Herrmann (1775–1827) gehandelt haben. Bemerkenswert ist auch das Vorkommen von manganglasiertem Geschirr (Abb. 18,8) und von Scherben mit Stempelperverzierung (Abb. 18,9), wie sie bei datierten Bügelkannen zum Beispiel aus dem Jahr 1783 belegt ist.<sup>18</sup>

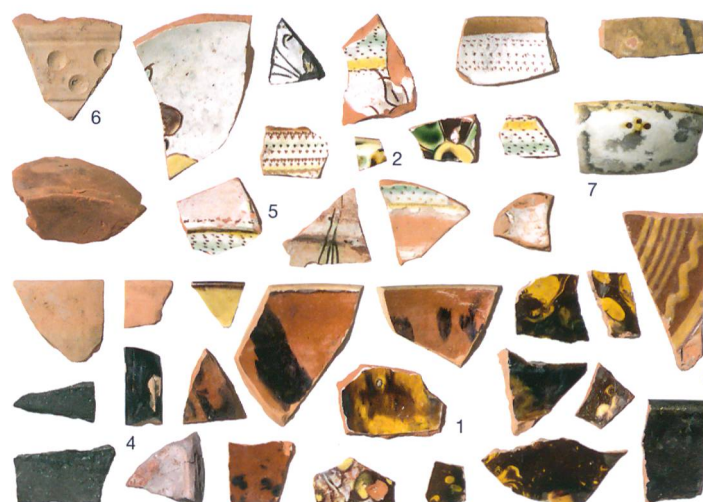
Abb. 20: Langnau, Hinterdorfstrasse 25. Schicht 75, Keramikfunde. M. 1:3.

Mit den Schichten 75, 77 und 34 verfüllte man die Baugrube des Werkstattgebäudes. Die spritzdekorierte Schüssel mit der aufgemalten Jahresangabe «18..» aus Schicht 75 wurde schon vorgestellt (Abb. 10). Unter der übrigen Keramik aus Schicht 75 ist Spritzdekor über einer weissen oder roten Grundengobe und mit einer farblosen oder gelben Glasur zahlreich vorhanden (Abb. 20,1 und 2). Entsprechende Keramiken mit grünem und braunem Spritzdekor auf weisser Grundengobe sind im Schweizerischen Nationalmuseum und im Bernischen Historischen Museum 1811 und 1813 datiert.<sup>19</sup> Daneben gibt es einfachere Malhorndekore un-

ter gelber Glasur (Abb. 20,3) und ein Henkelfragment mit schwarzer Grundengobe (Abb. 20,4). Keramik im Langnauer Stil ist gut vertreten (Abb. 20,5). Ein Fragment mit Grübchende-  
kor (Abb. 20,6) wirkt wie das Randstück eines vergleichbar dekorierten Topfes aus Schicht 16

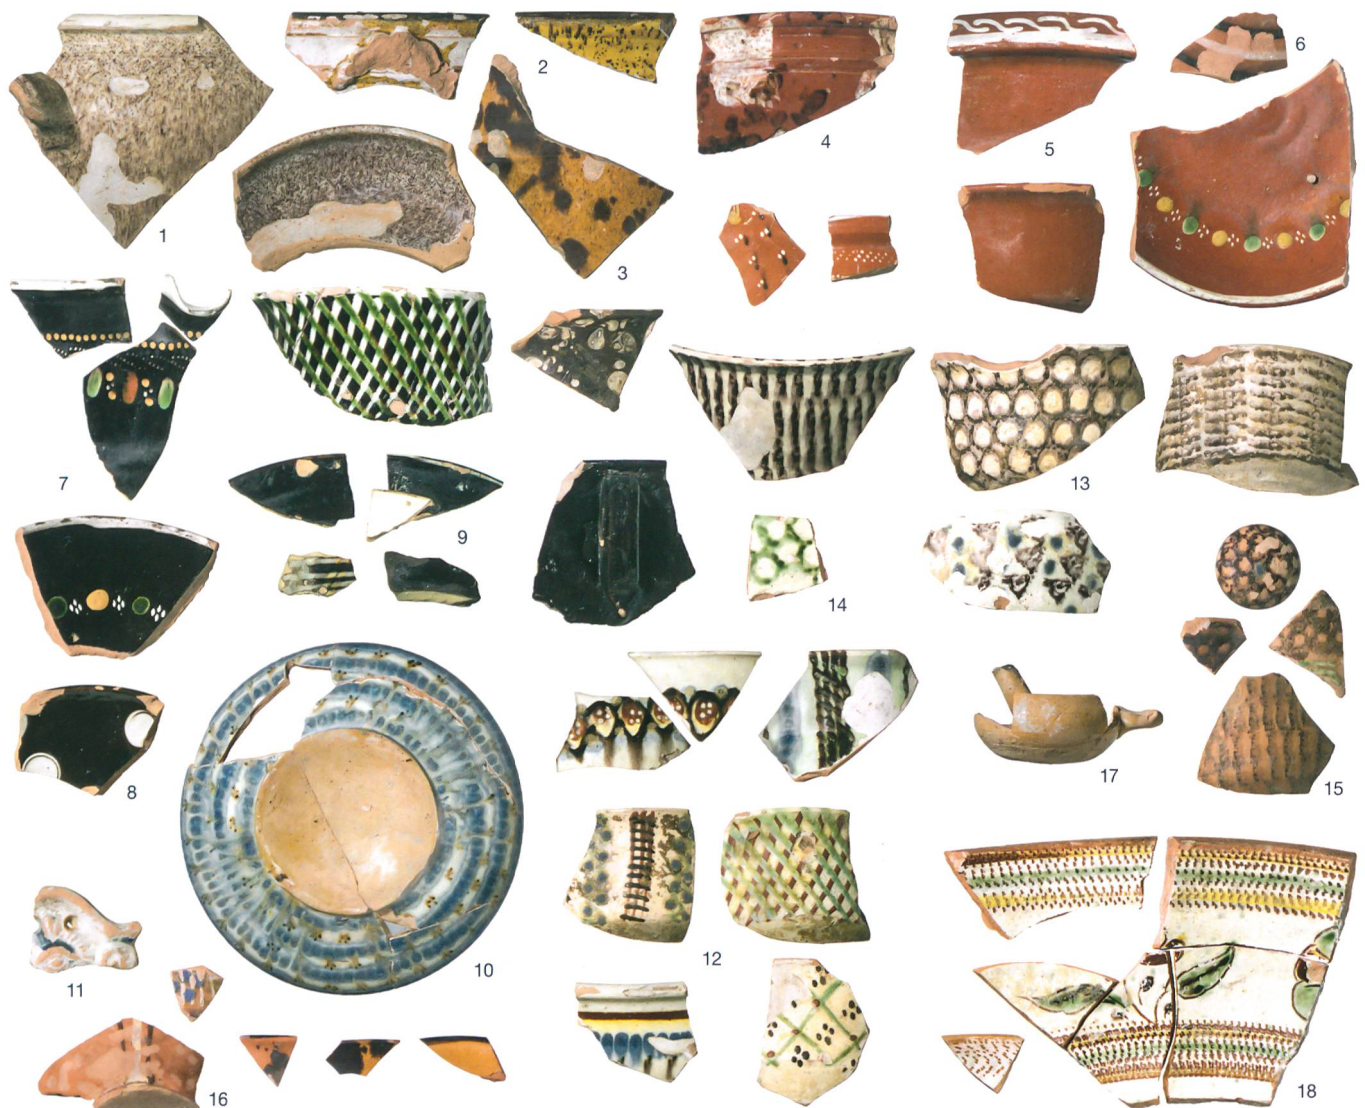
Abb. 21: Langnau, Hinterdorfstrasse 25. Schicht 10, Keramikfunde. M. 1:3.

Aus Platzgründen sei stellvertretend für die Keramik der Schichten 33, 30, 22, und 12 auf die abschliessende Planierungsschicht 10 (vgl. Abb. 7, Profil 3) eingegangen, da sich in ihrem umfangreichen Fundmaterial die Produktion der Mitte und zweiten Hälfte des 19. Jahrhunderts am deutlichsten spiegelt (Abb. 21). Die grundlegenden Veränderungen in der Waren-

artenzusammensetzung lassen sich allerdings schon in der Baugrubenverfüllung 68 und 45 der Tonlagerungsgrube 31/46 beobachten, die erst nach 1879 angelegt wurde. Als Reminiszenz an die ältere Langnauer Produktion können in Schicht 10 vor allem zweifarbig spritzdekorierte Reifrandschüsseln mit beidseitig roter Grundengobe gelten (Abb. 21,4), von denen auch Glasurfehlbrände vorliegen. Der Dekor mit Farbkörpern in der Grundengobe trägt jetzt mehrheitlich eine farblose (Abb. 21,1) statt einer gelben Glasur (Abb. 21,2) und kommt auch in einer Variante mit beiger Grundengobe und dunkelbraunem Spritzdekor vor (Abb. 21,3). Keramik «Heimberger Art» mit

roter oder schwarzer Grundengobe und meist mehrfarbigem Malhorndekor, grossen Punkten oder Horizontalstreifendekor liegt in verschiedenen Varianten und dem typischen Geschirrspektrum (Kragenrandschüsseln, kalottenförmige Teller, Milchtöpfe, Tassen) vor (Abb. 21,5–8). Dabei sind Fehlbrände, die eine Produktion dieser Ware in Langnau belegen, hervorzuheben (Abb. 21,9). Auch die jüngeren Entwicklungsstadien der Keramik «Heimberger Art» sind vertreten. Blaue Glasurflecken auf Brennhilfen belegen, dass auch die Keramik mit stärker verlaufenem, kobaltblauem Dekor, die in der Literatur meist der Werkstatt Andres in Heimberg zugewiesen wird, in Langnau gefertigt wurde (Abb. 21,10). Zu dieser Gruppe gehört auch der Rest eines Weihwasserbeckens (Abb. 21,11). Zahlreiche bunt bemalte Tassen und Milchtöpfe mit weisser Grundengobe sind aufgrund von Glasurfehlbränden ebenfalls Langnauer Produkte (Abb. 21,12). Anzuschliessen ist hier auch das ungewöhnliche Spektrum manganviolett oder grün geschwämelter Dekore auf weisser oder beiger Grundengobe (Abb. 21,13–15). Erste Fragmente dieser Dekorart lagen schon in Schicht 68. Vergleichbare Keramik ist in Museen nicht vertreten, aber zum Beispiel in den Schichten, die auf den Stadtbrand des Jahres 1903 von Unterseen folgen, zahlreich erhalten.<sup>21</sup> Keramik mit beiger Grundengobe ist mit Malhorndekor und farbloser sowie gelber Glasur und Spritzdekor vorhanden (Abb. 21,16). Unter den zahlreichen unverzierten Stücken, die nur glasiert sind, befinden sich als Besonderheit auch zwei kleine Lämpchen mit Griff und Dochthalter (Abb. 21,17). Keramik im Langnauer Stil ist selten und beschränkt sich überwiegend auf eine umgelagerte Schüssel, zu der es Anpassungen in Schicht 40 und 20 gibt (Abb. 21,18).

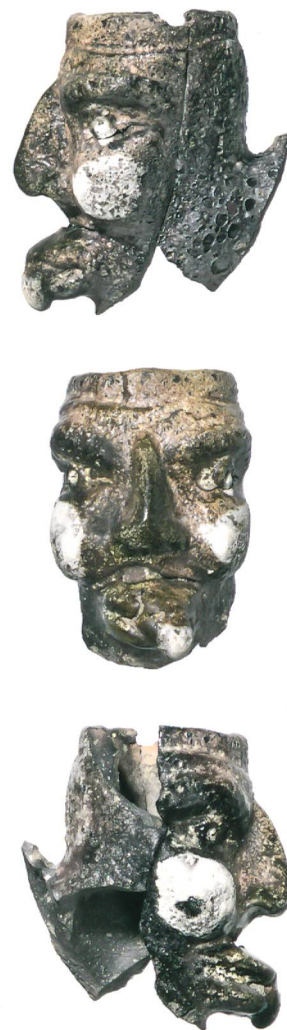
Abb. 22: Langnau, Hinterdorfstrasse 25. Schicht 10, Fehlbrand einer lokal gefertigten Manschettpfeife. M. 1:1.

Schicht 10 enthielt als einzige Schicht auch zahlreiche Porzellangesteckpfeifen und weitere Tabakpfeifen, die sich nicht genauer als in das 19. Jahrhundert datieren lassen. Pfeifen dieser Art wurden regelmässig in die Schweiz importiert. Im Gegensatz dazu fertigte einer der Hafner eine kleine Manschettpfeife in Form eines maskenartigen Kopfes mit heraushängender Zunge jedoch selbst (Abb. 22). Es handelt sich erkennbar um einen Fehlbrand. Dies ist einer der ganz seltenen Nachweise für die Tabakpfeifenproduktion in der Deutschschweiz.
