# Das Erdbeben in Lüttich vom 8. November 1983

Von Walter Ammann und Armin Ziegler, Zürich

Ein Erdbeben der Magnitude  $M = 5,0$  erschütterte am 8. November 1983 die Stadt Lüttich und Umgebung. Das Erdbeben forderte 2 Tote und 10 Verletzte und richtete nach ersten offiziellen Schätzungen Sachschäden von annähernd 100 Mio sFr. an. Rund 120 Häuser mussten aus Sicherheitsgründen evakuiert werden. Einige Wasserleitungsbrüche sowie kurzfristige Unterbrüche im lokalen Elektrizitäts- und Telefonnetz wurden registriert. Eine Beurteilung der aufgetretenen Schäden lässt auf eine maximale Intensität von  $I_{MSK} = VII$  schliessen.

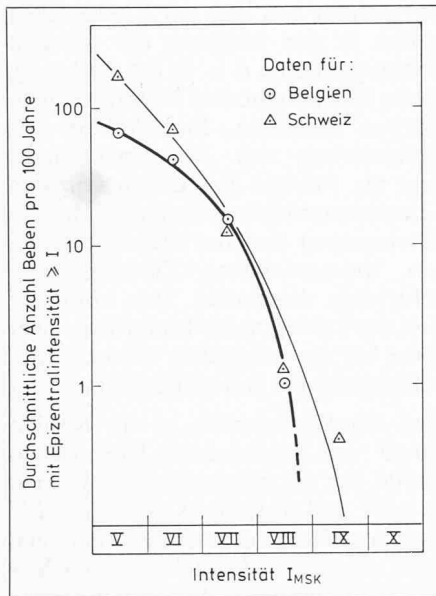
Bild 2. Intensitäts-( $I_{MSK}$ )-Häufigkeits-Korrelation für die Regionen Belgiens und der Schweiz

Bild 2 zeigt die Intensitäts-Häufigkeits-Korrelation für Belgien und dessen Grenzgebiete aufgrund des Datenkatalogs von Van Gils und Zaczek [2]. Dieser Datenkatalog umfasst 540 Erdbeben zwischen den Jahren 330 und 1970. Davon wiesen total 48 Ereignisse eine maximale Intensität von  $I_{MSK} = VII$  auf,

wobei nur 21 ihr Epizentrum in Belgien selbst hatten. Wegen des unterschiedlichen Vollständigkeitsgrades des Datenkatalogs in den verschiedenen Beobachtungszeiträumen musste in Anlehnung an [3] eine entsprechende Korrektur eingeführt werden. Bild 2 zeigt die durchschnittliche Anzahl Beben pro 100 Jahre. Beispielsweise wurde die Intensität  $I_{MSK} = VII$  durchschnittlich 15mal pro 100 Jahre erreicht oder überschritten. Zum Vergleich ist auch die Intensitäts-Häufigkeits-Korrelation für die Schweiz dargestellt (basierend auf [4]). Diese Kurve ist weniger stark gekrümmt und liegt mit Ausnahme der Intensität  $I = VII$  höher als die Kurve für Belgien. Dies bedeutet, dass in Belgien schwächere Beben ( $I_{MSK} < VII$ ) weniger häufig sind, mittlere Beben ( $I_{MSK} = VII$ ) etwa mit derselben Häufigkeit auftreten und stärkere Beben mit  $I_{MSK}$

> VII wieder weniger häufig sind als in der Schweiz. Die je zu erwartende maximale Erdbebenintensität dürfte, soweit dies aus den vorhandenen Erdbeben-daten entnommen werden kann, in Belgien etwa eine bis maximal zwei Intensitätsstufen tiefer liegen als in der Schweiz.

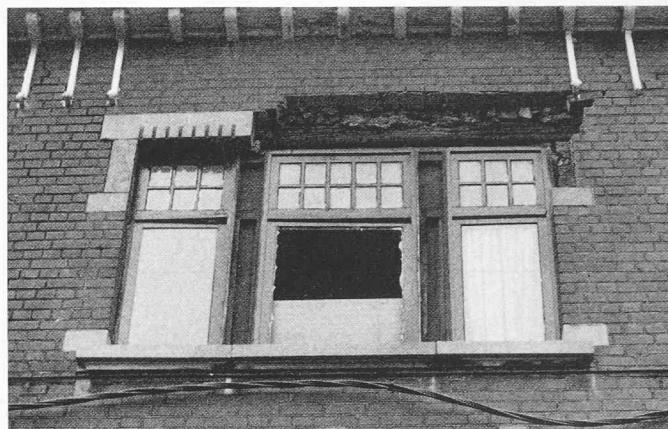
Bild 7. Herausgebrochene Fenstereinfassungen an einem Haus in Saint-Nicolas. Das Zweischalen-Mauerwerk wird sichtbar, wobei die innere Schale qualitativ schlechter scheint als die äussere Schale

Die meisten Schäden waren von aussen im Bereich der Fenster zu beobachten (Bilder 7 und 8). Bei vielen Häusern waren die Fensterstürze, die darüberliegenden Mauerwerksteile und auch die seitlichen Einfassungssteine beschädigt und teilweise herausgebrochen. Einen ebenfalls sehr häufigen Schaden stellen die abgebrochenen Kamine dar. Bild 9 zeigt ein Dach mit zwei in die gleiche Richtung herabgestürzten Kaminen.

Die Art der aufgetretenen Schäden, insbesondere die Art der Mauerwerksrisse, die Beschädigung der Fensterstürze und der darüberliegenden Mauerwerksteile (Bild 7), die verschobene Lage der seitlichen, massiven Fenstereinfassung gegenüber dem Fenstersturz (Bild 8) oder auch die nach unten verschobenen Steinpakete in Fensterbögen (Bild 10) lässt vermuten, dass die *massgebliche Beanspruchung in vertikaler Richtung* erfolgte, d. h. dass die Vertikalbeschleunigungen zumindest in einer ersten Phase grösser waren als die Horizontalbeschleunigungen. Anschaulich lässt sich dies durch eine Fokussierung der Erdbebenwellen in diesem Hügel von Saint-Nicolas deuten, verbunden mit einer zunehmenden Aufrichtung der Erdbebenwellen gegen die Vertikale, was dann zu einer Art «Stoss von

Das im Vergleich zur Magnitude *beachtliche Schadensausmass* lässt sich durch die vorwiegend ältere Bausubstanz und die zum Teil bescheidene Qualität des Zweischalenmauerwerkes erklären. Zudem besteht die Vermutung [9], dass gewisse Schäden durch nachträgliche grossflächige Setzungen, ausgelöst durch die Bergbautätigkeit, akzentuiert wurden (z. B. vertikale Risse).
