# Zur Restaurierung der Bauten Schinkels in Berlin

Autor(en): **Goralczyk, Peter**

Zeitschrift: **Schweizer Ingenieur und Architekt**

Band (Jahr): **99 (1981)**

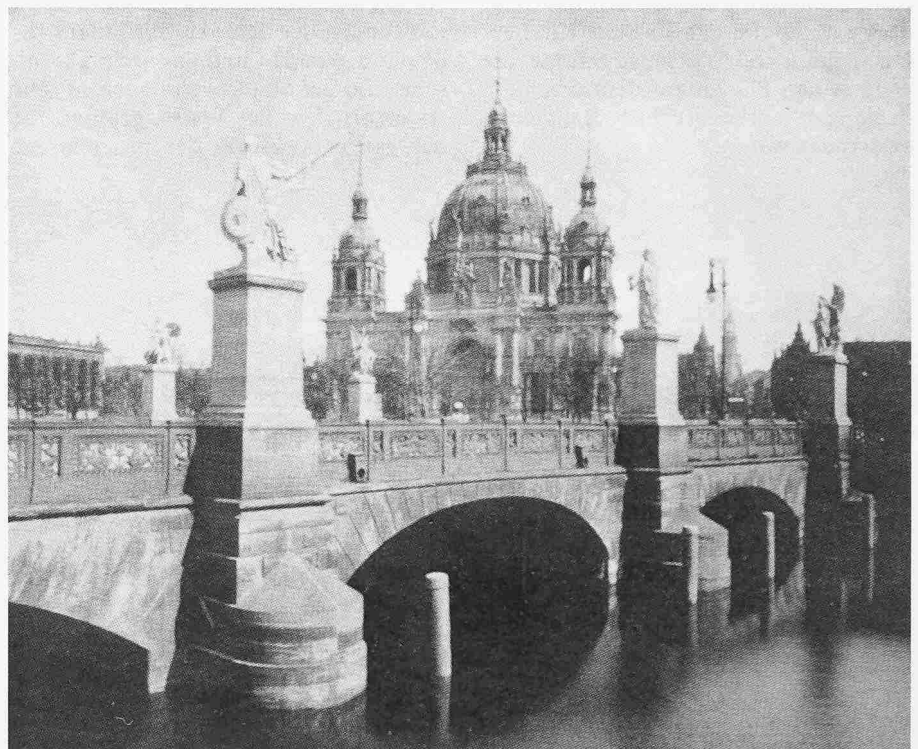
Die ehemalige Schlossbrücke (heute Marx-Engels-Brücke) im ursprünglichen Zustand, im Hintergrund der Dom von Julius Raschdorf

Auch die nach Schinkels Entwürfen 1821 bis 1824 neu erbaute Schlossbrücke, die heutige Marx-Engels-Brücke, mit dem interessanten durchbrochenen Eisengussgeländer aus ornamental gestalteten Delphinen und Seepferden

war im Zweiten Weltkrieg beschädigt worden. Sie konnte 1960 weitgehend wiederhergestellt werden. Zu ihrer Vervollständigung fehlen aber noch die nach Schinkels und Rauchs Ideen bis 1857 hier aufgestellten Skulpturengruppen auf den Postamenten über den Brückenpfeilern. Sie waren ebenso wie die Bauplastik an der Neuen Wache und die Skulpturen in ihrer Umgebung als Erinnerung an die siegreich beendeten Befreiungskriege 1813/1814 gedacht. Während des Zweiten Weltkrieges verlagert, befinden sie sich heute in West-Berlin.
