Heft 46: **Ausbau der Bahnanlagen in Olten 1975-1981**

Die Hochbauaufgaben im Raum Olten

Hochbau als Dienstleistung für die Bahn

Von Alfred Pfister und Robert Birrer, Luzern

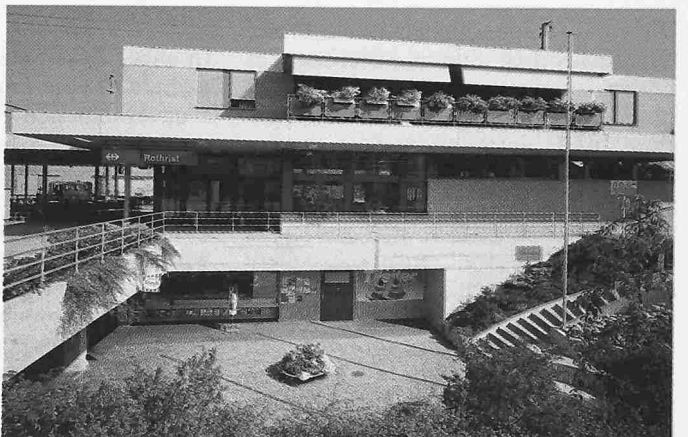
Bild 4. Rothrist: Bahnhof mit Blick in die «Arena»

In enger Zusammenarbeit mit der Gemeinde ist eine *Entflechtung* von Fahrzeugverkehr und Fussgängern erreicht worden. Der rollstuhlgängige Unterführungszugang liegt dorfsseits der Zufahrtsstrasse. Die verhältnismässig lange unterirdische Fussgängerverbindung wird durch den arenaartig abgesenkten Bahnhofplatz auf wohlthuende Art und Weise unterbrochen (Bild 4). Das Tieferlegen von Platz, Kiosk und weiterer Funktionen ist eine logische Konsequenz der Verkehrsentflechtung im Raum.

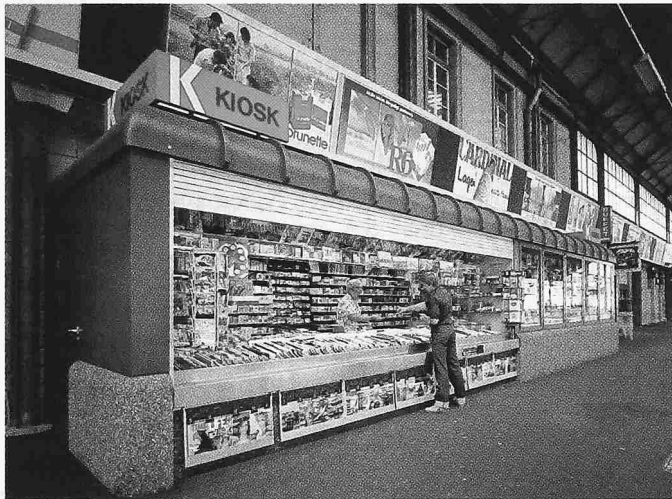
Bild 7. Olten: Kiosk auf Inselperron. Dach und Fassade den übrigen neuen Bauelementen angepasst

In der Absicht, einzelne Bauelemente in Material, Form und Farbe im Bahnhofsbereich zu *wiederholen*, um einen möglichst einheitlichen Eindruck zu erreichen, wurde der Schalterraumvorbau in ähnlicher Art ausgeführt, wie die Wartekabinen und die Kioskanlage (Bild 7).

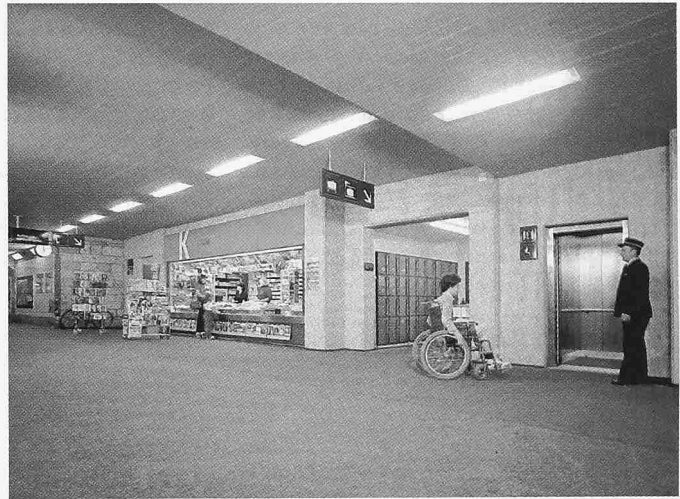
Bild 8. Olten: sanierte Personenunterführung Süd (Teilansicht)

Die *Sanierungsarbeiten* beschränkten sich auf das Instandstellen, Reinigen und Bemalen der bestehenden Konstruktionsteile. Ebenso wurden die Natursteinpartien aus Jurakalkstein sandstrahlgereinigt und die Plättlifelder ausgeflickt oder ersetzt und zum Teil gegen eindringende Feuchtigkeit isoliert.

Im Zuge der Sanierungs- und Erneuerungsarbeiten wurde der alte Unterführungskiosk vergrössert und modernisiert (Bild 8).
