Toffen, Schloss

Neues zur Baugeschichte von Burg und Schloss

VOLKER HERRMANN UND LETA BÜCHI

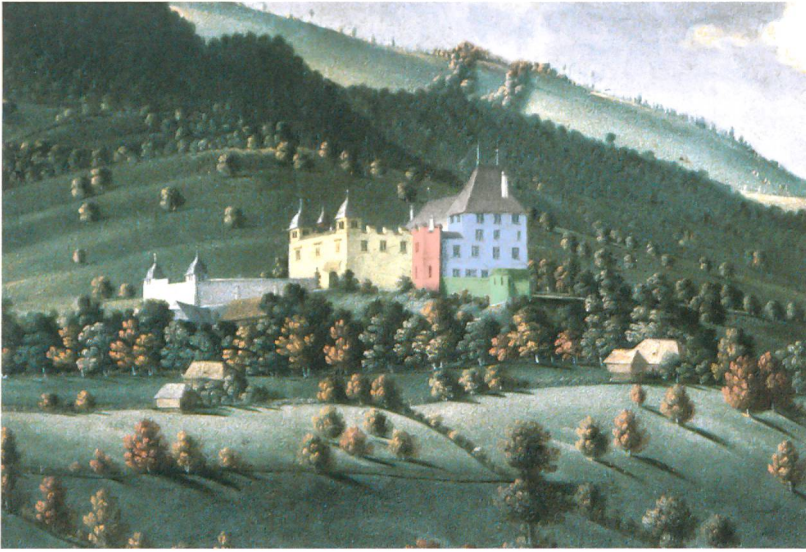
Abb. 2: Toffen, Schloss. Ansicht von Südosten, nach Albrecht Kauw, 1667, Privatbesitz. Die Einfärbung der Bauelemente korrespondiert mit der Farbgebung der Baubefunde auf dem Übersichtsplan von Abb. 4.

Die bekannten Ansichten stammen von Albrecht Kauw, der um 1670 im Auftrag des damaligen Schlossherrn die Anlage von der Berg- und von der Talseite in bekannt zuverlässiger Manier porträtierte (Abb. 2). Die imposante Talansicht wird dominiert von einem viergeschossigen Höchhus mit hoch aufragendem

Walmdach, ein für die Zeit des 16. Jahrhunderts charakteristischer herrschaftlicher Bau (blau). In Steffisburg ist ein vergleichbares Gebäude bis heute erhalten geblieben. Vorangestellt ist dem Hauptgebäude ein von einer mächtigen Brüstungsmauer und einem halbrunden Turm (grün) eingefasster schmaler, zwingerartiger Hof. An der Südostecke sind dem Höchhus ein kleiner Zwischentrakt (blau) und ein zum Tal hin vorspringender polygonaler Treppenturm angefügt (rot). Im Süden schliesst eine dreiflügelige Hofanlage die Baugruppe ab (gelb). Ecktürme und ein Zinnenkranz verleihen den Schlossbauten ein wehrhaftes Aussehen, das dem gesellschaftlichen Selbstverständnis des Bauherrn Rechnung trägt, vermutlich ohne dass die Anlage noch von militärischem Nutzen war. Südlich vorgelagert ist der Baugruppe eine langgestreckte, von einer hohen Mauer eingefasste

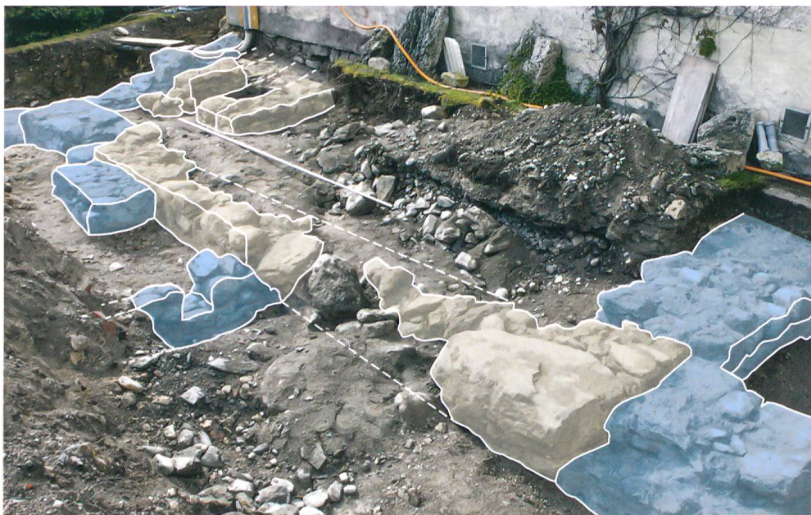
Abb. 3: Toffen, Schloss. Untersuchungsbereich nördlich des heutigen Schlosses mit Mauerresten der Vorgängerbauten (braun) und des Höchhus (blau). Blick nach Südosten.

Beim Bau der neuen Versorgungsleitungen wurden 2014 an der Nordostecke des Schlosses überraschend zahlreiche Gebäudereste angeschnitten und vom Archäologischen Dienst eingehend dokumentiert (Abb. 3 und 5). Die freigelegten Mauern stammen allesamt aus der Zeit vor Errichtung des heutigen Corps de Logis als neues Hauptgebäude der spätbarocken Schlossanlage. Einige Mauern reichen gar bis in mittelalterliche Zeit zurück und lassen sich der Burganlage zuweisen. Auf den Ansichten des 17. Jahrhunderts sind diese nicht mehr zu finden.
