Objektyp: **Article**

DAS ALTE RATHAUS IN LICHTENSTEIG

Von Walter Fietz

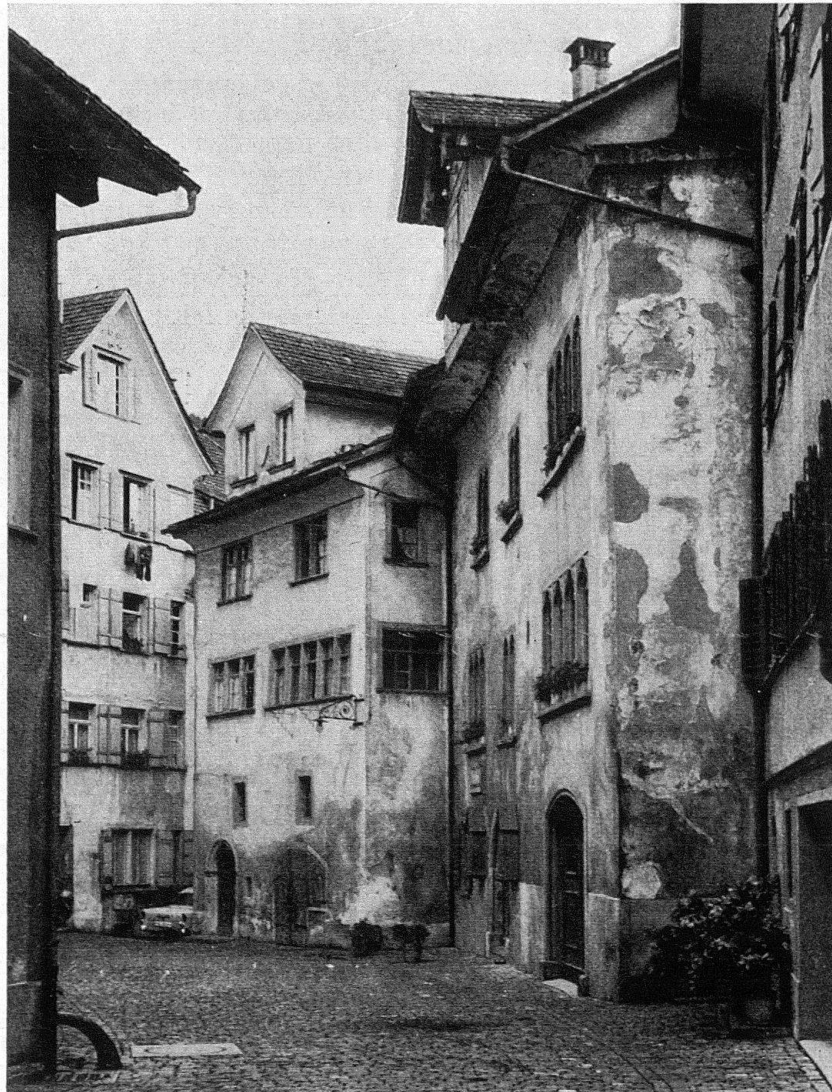
Abb. 1. Lichtensteig. Altes Rathaus, Zustand vor der Restaurierung

Der vorhandene, gelbbraunliche Besenwurf mochte samt der Loggia aus der Zeit kurz vor der letzten Jahrhundertwende stammen. Zusammen mit dem hell gehaltenen Sandstein der Fenstereinfassungen ergab sich ein «verkehrtes» Hell-Dunkel-Gefälle, eine eher langweilige und etwas fade Wirkung. Da der Besenwurf gut haftete, konnte auf einen Totalersatz verzichtet werden. Wir haben statt dessen eine rein mineralisch gebundene Putzschicht aufgebracht, die «al fresco» gekalkt wurde, in gebrochenem Weiß. Die Fenstereinfassungen erhielten wieder den alten, kräftig grauen Anstrich, das Holzwerk der offenen Dachuntersicht eine Teerölimprägung.

Der Zustand war bei Baubeginn sehr schlecht: unschöne Flicke wechselten ab mit abfallenden Putzpartien. Fenstereinfassungen, Gebäudeecken und Dachuntersicht hatten um 1920 von einem Zürcher Maler namens Appenzeller eine polychrome Dekorationsmalerei erhalten. Die Fenstereinfassungen in auffallend hartem Sandstein waren zum Teil noch original, zum Teil waren sie schon früher durch Kunststein ersetzt worden.

Unter den obersten, neueren Putzschichten kamen, wie eigentlich erwartet, aufgemalte Quader zum Vorschein, wobei vereinzelt zwei Farbschichten übereinander lagen (schwarzes Pigment, zum Teil lasierend). Ebenso waren die Fenstereinfassungen sehr dunkel, fast schwarz, gefaßt. Beim Neuverputz der Fassade wurde besonders und in Übereinstimmung mit den aufgefundenen, alten Partien darauf geachtet, ihn nicht auszuflichten. Der Putz läuft gleichsam «als Kleid» über das Bruchsteinmauerwerk hinweg. Maler Martin Rutz hat die ganze Bemalung abgepaust, ergänzt und in teilweise lasierender Technik neu aufgebracht.

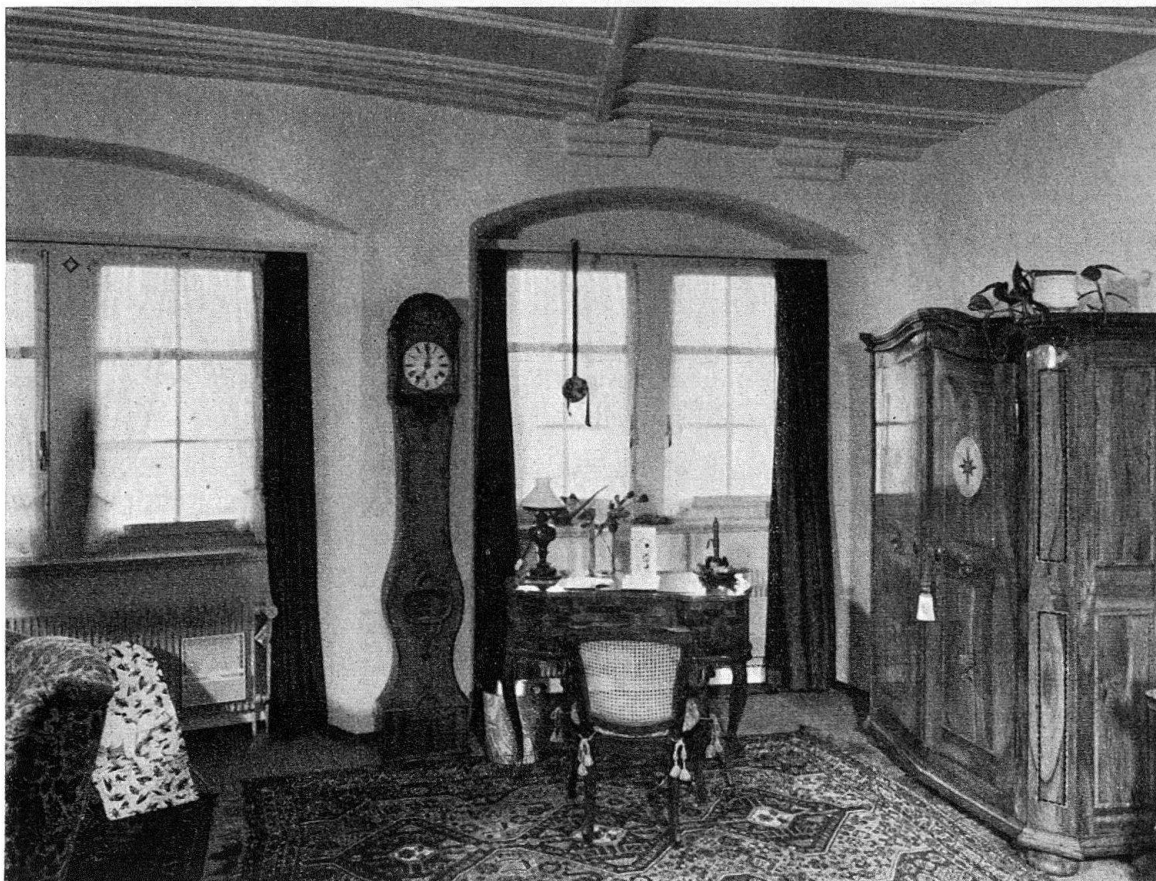
Abb. 4. Lichtensteig. Altes Rathaus, Saal im zweiten Obergeschoß nach der Restaurierung

Wir haben auf jeden Versuch einer Begradigung verzichtet, damit gegenüber einer teuren Schiftung nicht nur erhebliche Beträge eingespart, sondern einmal mehr die historische Substanz und den gesamten Raumeindruck erhalten.

Die alte, an sich formal gute *Täferung* besteht aus eher schlanken, aufrecht stehenden Feldern ohne horizontale Unterteilung und genuteten, profilierten Friesen (Karnies mit zusätzlichem, kleinem Rundstab). Fast jeder Hobelstoß ist noch sichtbar. Das Täfer wies bei Baubeginn einen unschönen, grünlichen Anstrich und mäßige Beschädigungen auf.

Letztere wurden sehr zurückhaltend geflickt; wir verzichteten auf Spachteln und Schleifen, um auch hier nicht nach einem falschen Perfektionismus zu streben. Das Holzwerk war wohl ursprünglich roh, doch hätte die Entfernung des sehr harten Ölfarbanstriches einen zu großen Aufwand erfordert. Es erfolgte ein halbmatter Neuanstrich in einem warmen, hellen Grau, das einige Töne dunkler ist als das gebrochene Weiß des angrenzenden Mauerwerks. Die in der Raummitte stehende Säule (sie befindet sich heute im mittleren Zimmer) zeigt wieder die aufgefundene alte Fassung in Ocker und Schwarz.
