Provisorische Umfahrungsstrasse beim Bergrutsch Giswil

Autor(en): **Dillier, Urs**

Zeitschrift: **Schweizer Ingenieur und Architekt**

Provisorische Umfahrungsstrasse beim Berggrutsch Giswil

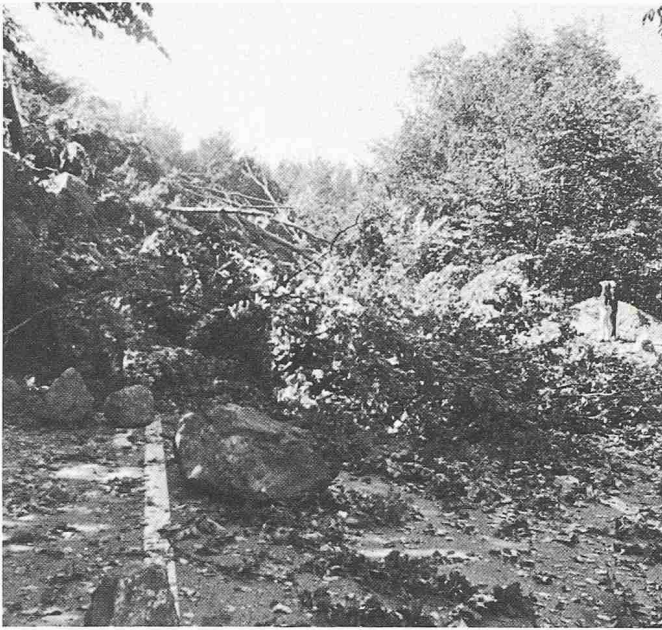
Bild 2. Verschüttete Brünigstrasse von unten gesehen

Erste Stabilitätsüberlegungen schlossen eine Wiederherstellung der Brünigstrasse am alten Ort aus. Diese war 10 bis 15 m hoch mit Schuttmassen, riesigen Blöcken und Holz überdeckt.
