Der Furka-Basistunnel: Projekt und Bauausführung

Der Furka-Basistunnel

Projekt und Bauausführung

Von Rudolf Amberg, Sargans/Zürich

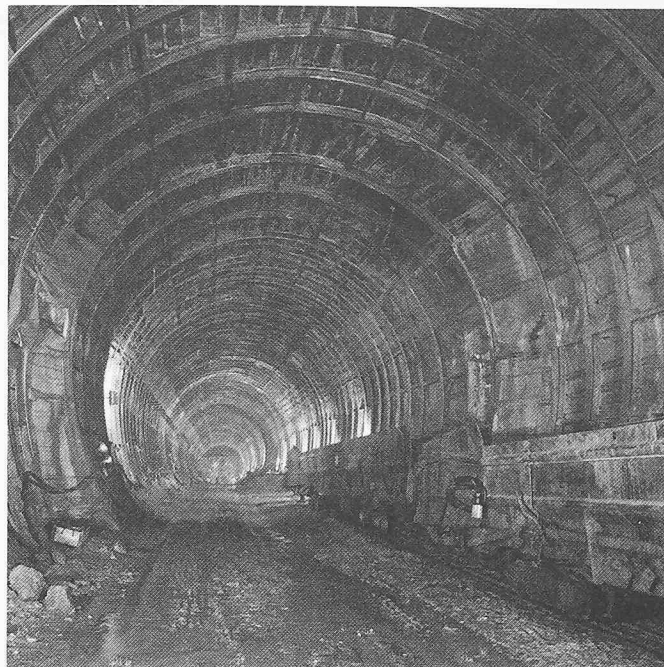
Bild 11. Kreisprofil nach dem Strossenabbau

Die *Ausweitung des Firststollens* erfolgte von der Mitte aus gleichzeitig in zwei Richtungen. Zwischen einem äusseren auf das Gebirge abgestützten und einem inneren Stahlbaubogen wurden die Armierung des Widerlagerbalkens angeordnet und zusammen mit dem übrigen Zwischenraum einbetoniert. Dadurch konnte der Strossenabbau mit einer Leistung von 4–6 m je Tag ohne besondere Probleme ausgeführt werden. Extensometer- und Konvergenzmessungen zeigten, dass sich der Tunnelabschnitt im Kreisprofil stabil verhält. Die ganze Einbaustrecke wurde mit einer Spritzbetonschicht von etwa 20 cm Stärke abschliessend ausgebaut (Bilder 9, 10 und 11).

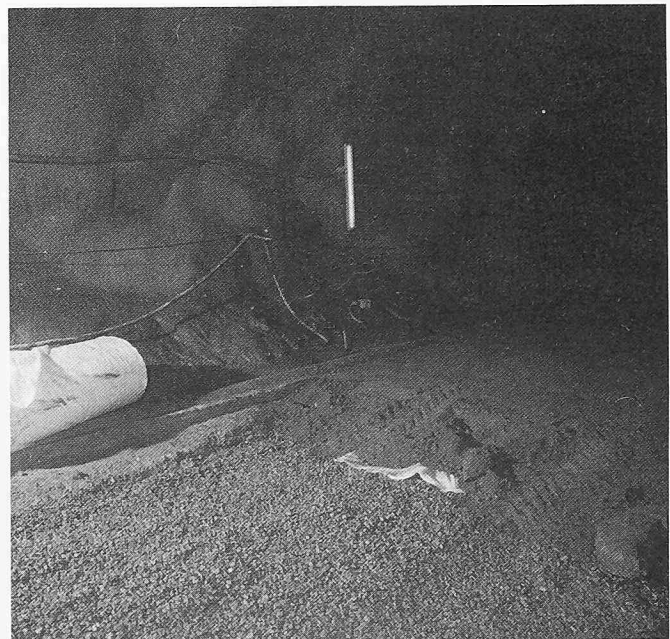
Bild 18. Bahnunterbau. Filterkies und Mitteldrainage. Eingewalztes, zementstabilisiertes Ausbruchsmaterial

In der Zeit zwischen dem Tunneldurchschlag Ende April 1981 und der Fertigstellung der Gleisanlage am 22. April 1982 wurden 15 400 m Sohle gereinigt (Bild 17) und total rund 26 000 m Betonbankette gebaut sowie 6800 m Sohle planiert und 8600 m Sohlenbeton eingebracht (Bild 18).
