# Konstruktionsmängel an der Lärmschutzwand an der N1 bei Wülflingen (Winterthur)

Zeitschrift: **Schweizer Ingenieur und Architekt**

Band (Jahr): **98 (1980)**

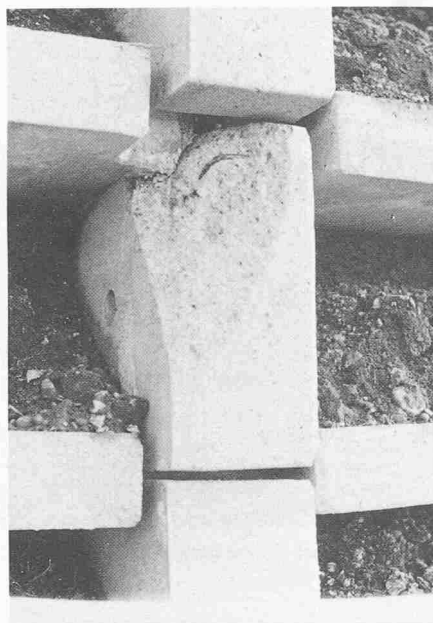
Bild 3. Typischer Binderkopfschaden als Folge einer Überbeanspruchung in der Läufer-Binder-Kraftübertragung

Zur Abklärung der Schadenursache und zur Ausarbeitung von Empfehlungen für den Wiederaufbau wurden im Frühjahr/Sommer 1979 eingehende statische und materialtechnische Untersuchungen ausgeführt. Diese Untersuchungen führten zum eindeutigen Ergebnis, dass die Mauer in der in Wülflingen ausgeführten Art, als Folge einer falschen statischen Beurteilung des vorhandenen Gleitwiderstandes, eine ungenügende innere Gleitsicherheit aufwies; d.h. die Mauer war als Folge einer falschen ingenieurmässigen Beurteilung mit einem konstruktiven Mangel behaftet. Dass sich an der Mauer erst einige Monate nach Fertigstellung gravierende Mängel einstellten, ist auf die ungünstigen klimatischen Verhältnisse im Januar/Februar 1979 zurückzuführen.

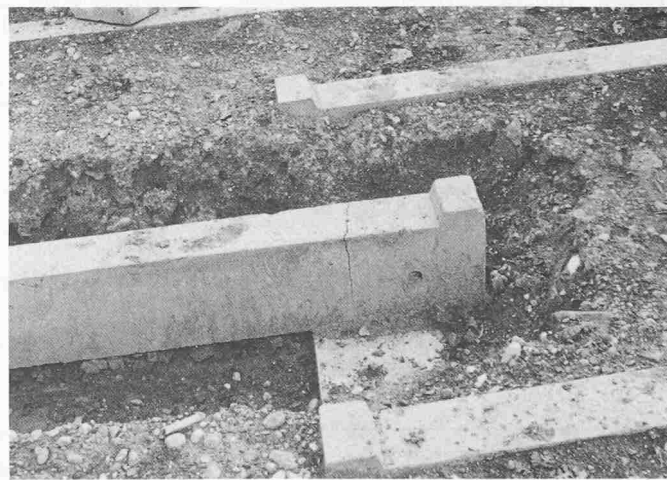
Bild 5. Typischer Biegeriss im Auflagebereich des Rucksackbinders als Folge der stark ungleichmässigen Lagerungsbedingungen dieser Binder

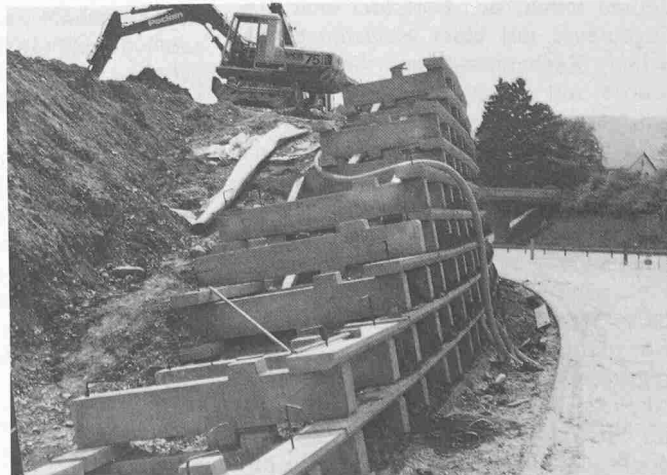
Bild 7. Wiederaufbau der Lärmschutzwand Wülflingen nach dem verbesserten System Favre-Murflex. Aufnahme Juni 1980

ten Lärmschutzwand Wülflingen sind die durch *Schubnocken gesicherte Schubkraftübertragung* und die durch *elastische Einlagen erzeugte, beschränkt-verformbare Elementteillagerung* zu bezeichnen. Damit soll versucht werden, dieser speziellen Erdbau-Betonkonstruktion-Mischbauweise auf optimale Art gerecht zu werden.
