# Zur Geschichte und zur Erneuerung der Scherzligschleusen in Thun

Zeitschrift: **Schweizer Ingenieur und Architekt**

Von Albert Schönholzer, Thun

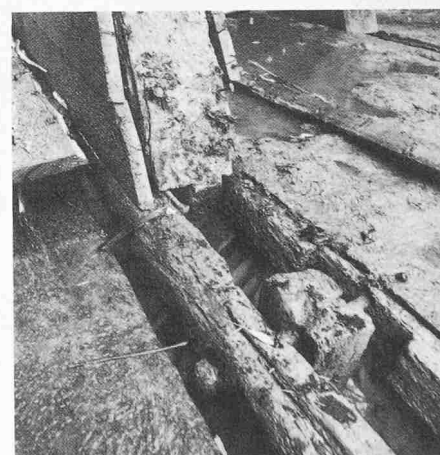
Konstruktionsdetail von 1720

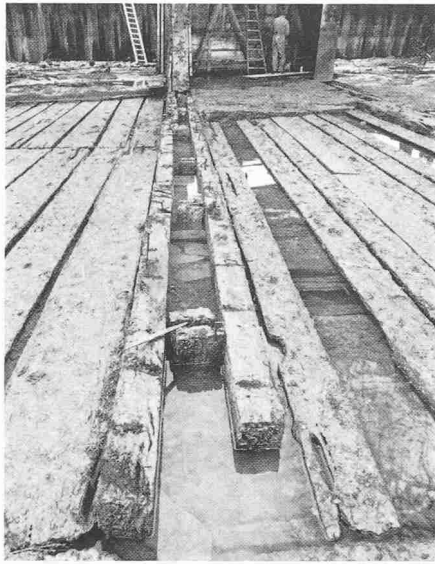
Fallboden der Öffnungen 2 und 3
