# Die Brüniglinie - Risiken einer Alpenbahn

Autor(en): **Honegger, R.**

Zeitschrift: **Schweizer Ingenieur und Architekt**

Band (Jahr): **106 (1988)**

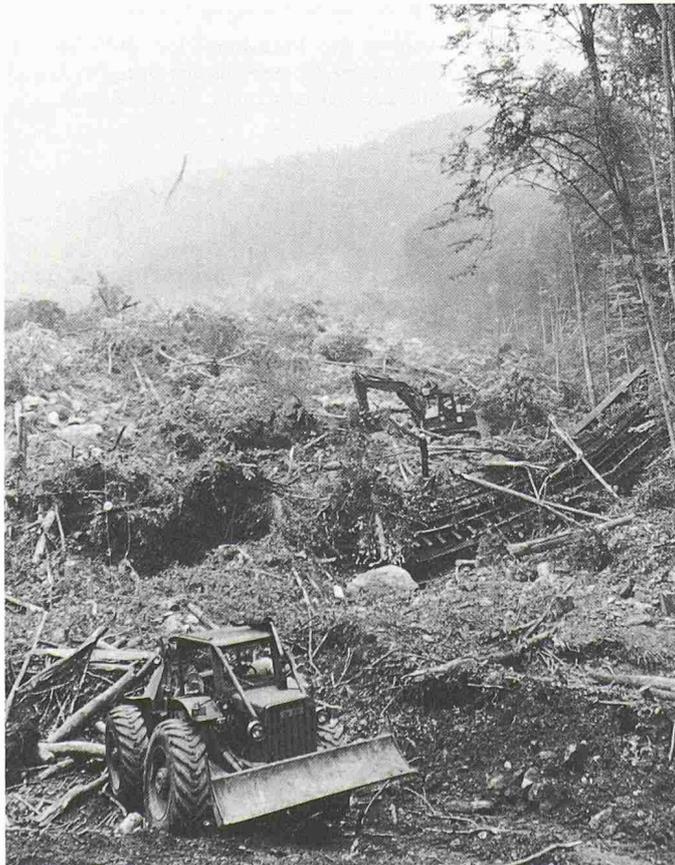
Bild 3. Rutschmasse im unteren Teil, rechts erkennbar die Sahl-fachwerkbrücke der SBB. (Foto: J. Reinhard, Sachseln)

Am 8. Sept. 86 um 10.38 setzten sich zwischen Giswil und Kaiserstuhl ca. 900 000 m<sup>3</sup> Felsmaterial in Bewegung und rissen 200 m Gleis samt zwei Brücken weg. Die 60 t schwere Stahlfachwerkbrücke von 36 m Länge über den Deltigraben wurde 200 m hangabwärts geschleudert und die 1980 gebaute Stahlbetonbrücke über den Leitigraben wurde trotz intensiver Suche nicht mehr gefunden (Bild 3). Gleis, Fahrleitung und Kabel waren vollständig zerstört. Grossblockige Felsbrocken und Bäume lagen dort, wo das Trasse der Brünigbahn dieses Gebiet durchquert hatte.

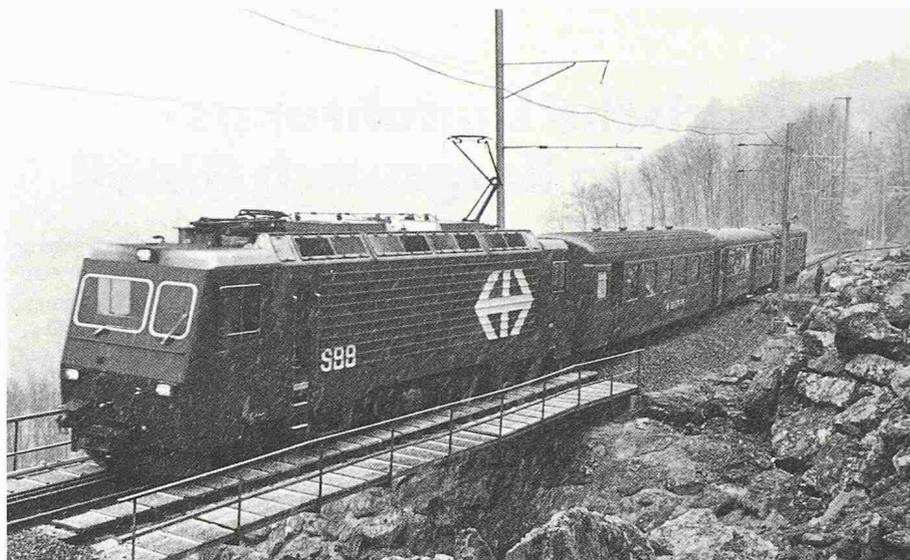
Bild 5. 19. Dezember 1986: Wiedereröffnung bei Sturm und Regen (Foto: J. Reinhard, Sachseln)

Am 11. Dez. 86 wurde nach Anhörung aller Fachexperten entschieden, den Betrieb am 19. Dezember 86 aufzunehmen. Der Bahnbetrieb konnte bis zum heutigen Zeitpunkt ohne Probleme abgewickelt werden, und es bestehen aufgrund der mittlerweile vorhandenen Messergebnisse grosse Hoffnungen, dass das als Provisorium gebaute Bahntrasse in dieser Form bleiben kann (Bild 5).
