Ligerz, Chlyne Twann 7 und Twann, Chlyne Twann 20 : zwei charakteristische Beispiele für den Hausbau in Rebdörfern am Westufer des Bielersees

Ligerz, Chlyne Twann 7 und Twann, Chlyne Twann 20

Zwei charakteristische Beispiele für den Hausbau in Rebdörfern am Westufer des Bielersees

VOLKER HERRMANN UND KATHARINA KÖNIG

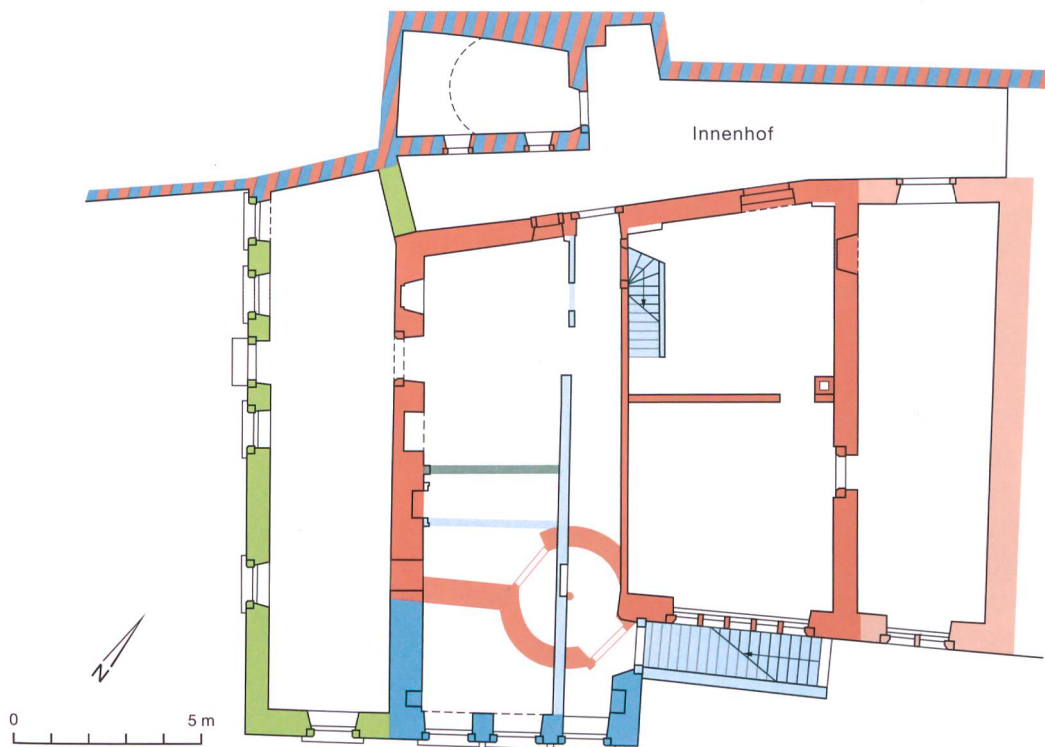
Abb. 2: Ligerz, Chlyne Twann 7. Grundriss des ersten Obergeschosses. Mit dem satten Rot ist der mögliche Kernbau, mit dem hellen Rot die östliche Hausparzelle gekennzeichnet. Ab der zweiten Hälfte des 16. Jahrhunderts zählten diese Teile zur gleichen Liegenschaft. Die südseitige Erweiterung des Saales (dunkelblau), die Unterteilung der Innenräume (hellblau) und die westseitige Erweiterung (grün) sind jüngere Veränderungen. Rot-blau schraffiert sind die Hangstützmauer und der rückwärtige Keller, die beide wohl zum Ursprungsbau zählen, aber auch erst in Phase Blau angelegt worden sein könnten. M. 1:200.

auf ein spätmittelalterliches Rebgut zurückgehen, das als Schenkung in die Hände einer in der Stadt Bern ansässigen Beginengemeinschaft gelangte (Abb. 2). Die zugehörige Wiese westlich des Hauses ist bis Ende des 19. Jahrhunderts auf Flurplänen mit den Begriffen «Béguine» oder «Les Béguïenes» bezeichnet.

Bauhistorisch fassbar wird das Haus erst in der zweiten Hälfte des 16. Jahrhunderts. Zu dieser Zeit ist der trapezförmige Kernbau bereits um eine östlich daran anschliessende Hausparzelle erweitert worden (Abb. 2; Phase Hellrot). Die trennende Brandwand und unterschiedliche Bodenniveaus der zwei Hausteile sind im Baubestand erhalten. Ein einheitlicher liegender Dachstuhl überspannt beide Hausteile. Der noch funktionstüchtige Aufzugsgiebel mit einer zugehörigen Winde macht das Dachgeschoss als Lagerraum nutzbar (Abb. 3).

In der ersten Hälfte des 17. Jahrhunderts wurde der Treppenturm abgebrochen und das Haus nach Süden erweitert (Abb. 2, Phase Dunkelblau). Frühestens zu diesem Zeitpunkt entstand der heutige Treppenaufgang an der Südfassade als Haupteinschliessung. Über dem neuen Kellerraum auf der Strassenseite (Abb. 6) wurde der Saal im ersten Obergeschoss auf über 56 m² vergrössert. Im zweiten Obergeschoss nutzte man den zusätzlichen Raum als Erweiterung der Wohnräume. Der Dachstuhl musste mit einigen Aufschieblingen auf der Südseite ergänzt werden.

Ab der zweiten Hälfte des 17. Jahrhunderts veränderte sich die Grundstruktur des ersten Obergeschosses nachhaltig. Der grosse Saal wurde nun zugunsten kleinerer Innenräume aufgegeben und durch einen Mittelgang vom östlichen Hausteil getrennt (Abb. 2, Phase Hellblau). Dem Zeitgeschmack folgend, wurde ein neuer Wohnraum mit Grisaillemalerei ausgestaltet. Eine letzte Erweiterung erfuhr das Haus im 19. Jahrhundert, als im Westen anstelle der ursprünglichen Laube bis hinauf zum Dach ein 3,5 m breiter Anbau errichtet wurde (Abb. 2, Phase Grün).

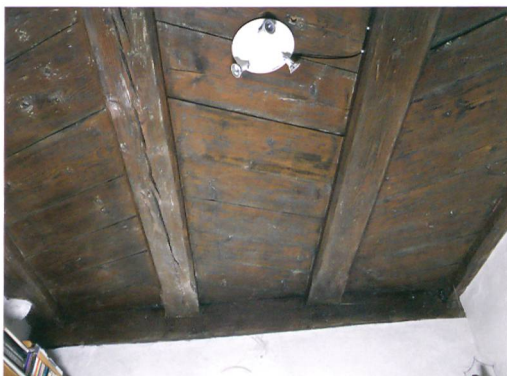
Abb. 5: Ligerz, Chlyne Twann 7. Zweites Obergeschoss. Die Decke im östlichen Saal wurde mit fischgrätfförmig eingeschobenen Bohlen gebaut; die einzelnen Hölzer verfügen über eine Strichzier. Blick nach Nordwesten.

allen Hausteilen noch in beachtlichem Masse erhalten. Besonders eindrucksvoll ist der Bestand im östlichen Teil des zweiten Obergeschosses. Die Türen und die fischgrätfförmig verlegten Schiebbodendecken sind in Stube und Kammer mit zeittypischen Kammzugverzierungen versehen (Abb. 5). Die Türschlösser und -beschläge sind aufwendig gearbeitet.
