Zeitschrift: **Schweizerische Bauzeitung**

Band (Jahr): **96 (1978)**

Erneuerung der Burg Maur ZH

Architekten: Peter Germann und Georg Stulz, Zürich

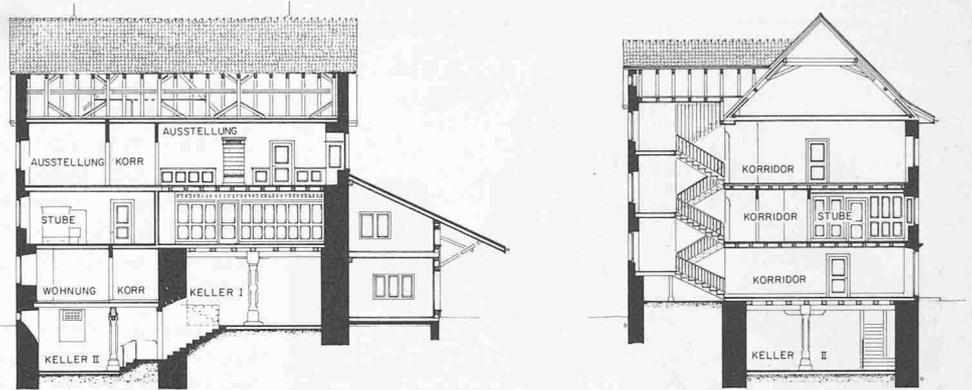
Rechts: Längsschnitt durch Burg und Anbau 1:350, Querschnitt durch Burg mit rückwärtigem Treppenhaus 1:350
