Denkmalpflege im Kanton Schwyz 1991/1992

Denkmalpflege im Kanton Schwyz 1990/1992

Markus Bamert

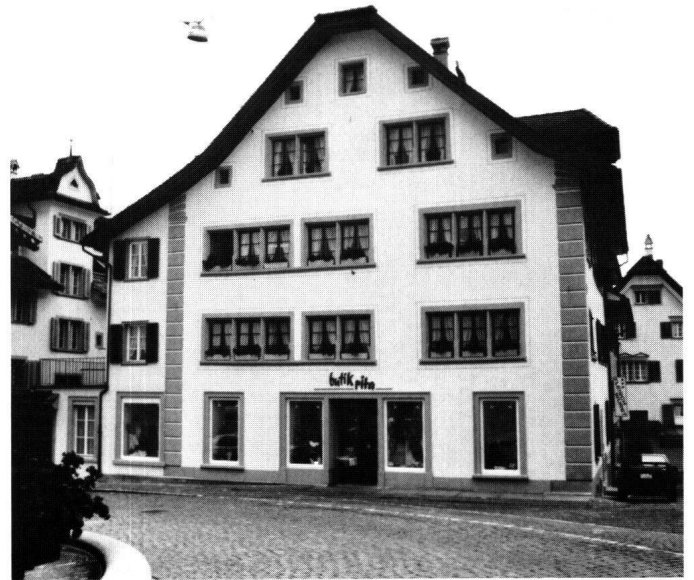
Abbildung 6 Schwyz, Haus Gürber, ehemals Apotheke Triner. Hauptfront nach der Restaurierung mit rekonstruierter Eckquaderbemalung.

Die Restaurierung beschränkte sich im wesentlichen auf die Pflege der überlieferten Substanz. Zutat sind die aufgemalten Eckquader, deren Vorbilder in Bildquellen gefunden werden konnten. Der barocke Anbau setzt sich optisch durch die erwähnte Quaderbemalung und einen leicht differenzierten Anstrich vom Hauptbau ab. Das Gebäude stellt somit ein wichtiges Zeugnis aus der Bautätigkeit nach dem Dorfbrand von Schwyz dar und vertritt einen sonst nicht mehr existierenden Typ.

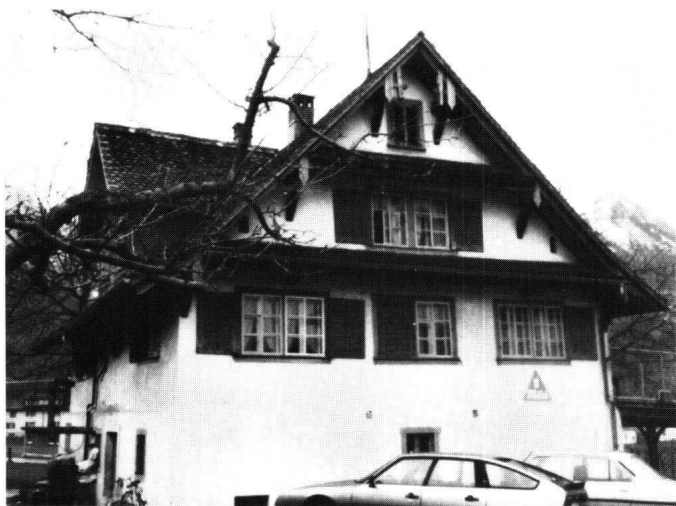
Abbildung 9 und 10 Schwyz, Ibach, Ökonomiegebäude Hof. Vor und nach der Restaurierung.

hindurch eine Fachwerkkonstruktion ablesen. Der Untersuchung bestätigte, dass diese Konstruktion ursprünglich auf Sicht berechnet war. Starke Abwitterungsspuren waren zu erkennen. Zudem fanden sich Reste einer Rotbemalung der ganzen Holzkonstruktion.

Das Fachwerk wurde freigelegt, musste aber teilweise ergänzt werden. Es zeigte sich, dass die alte Fenstereinteilung anlässlich der Umgestaltung im 19. Jahrhundert beibehalten worden war. Veränderungen in der Fachwerkkonstruktion waren keine vorhanden.

Die neuen Fenster wurden wieder direkt, ohne Futter und Verkleidung an die Balken angeschlagen. Das Holzwerk erhielt seinen oxsenblutroten Anstrich. Gefache und Sockel wurden weiss gekalkt.

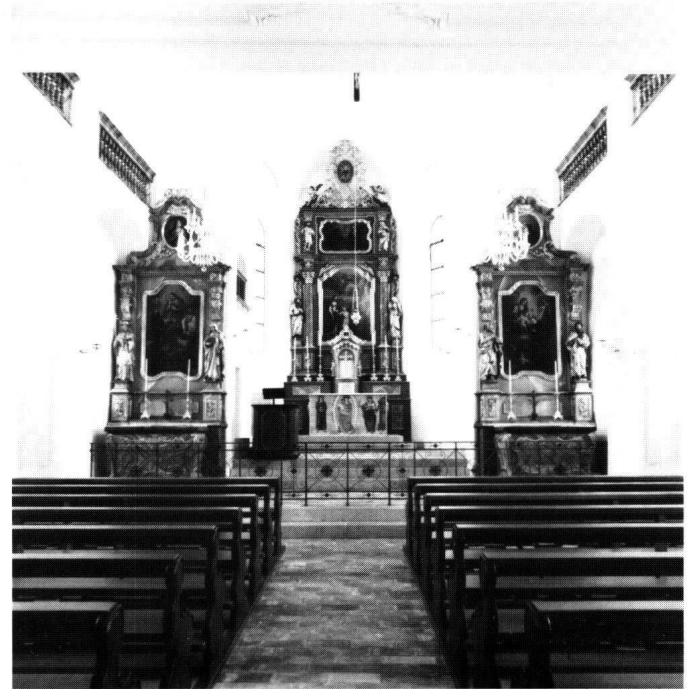
Abbildung 19 Muotathal, Klosterkirche St. Joseph. Blick gegen den Chor; im Vordergrund die auf die alte Tiefe zurückversetzte Schwesternempore.

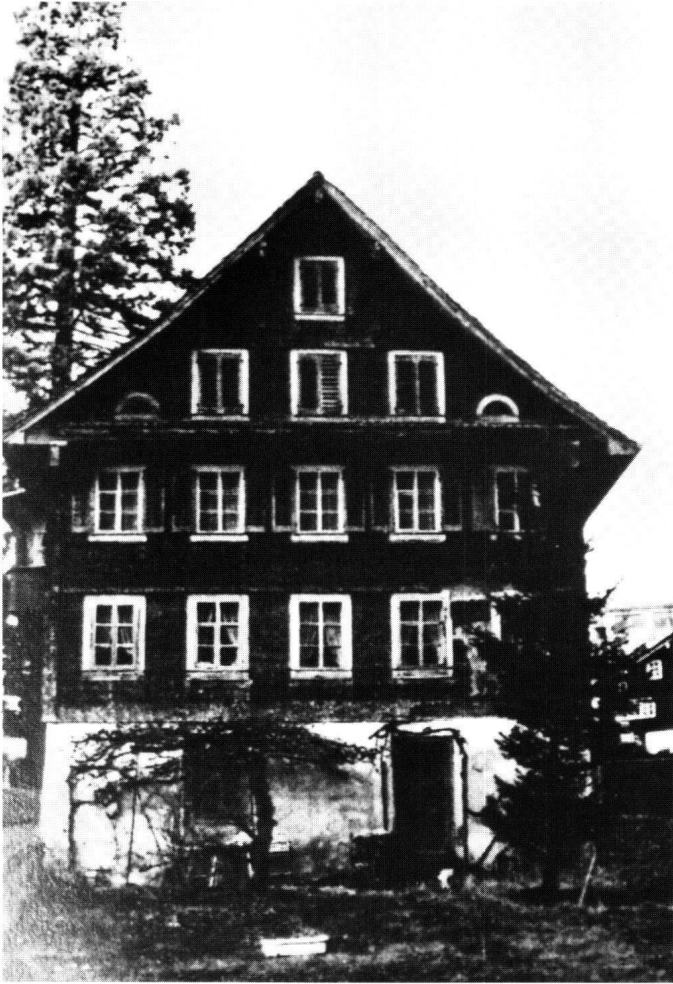
Abbildung 25 Morschach, Pfarrhaus.
Die Hauptfront vor der Restaurierung mit regularisierten Fenstern und Schindelmantel.

Anhand dieser reichen Befundlage konnte das Wagnis eingegangen werden, das Haus in seinen ursprünglichen Zustand zurückzusetzen. Dies war um so angebrachter, da ohnehin etliche Balken des Strickwerks und der Fachwerkkonstruktion aus statischen Gründen ausgewechselt werden mussten. Erst nach Entfernung aller Schindeln

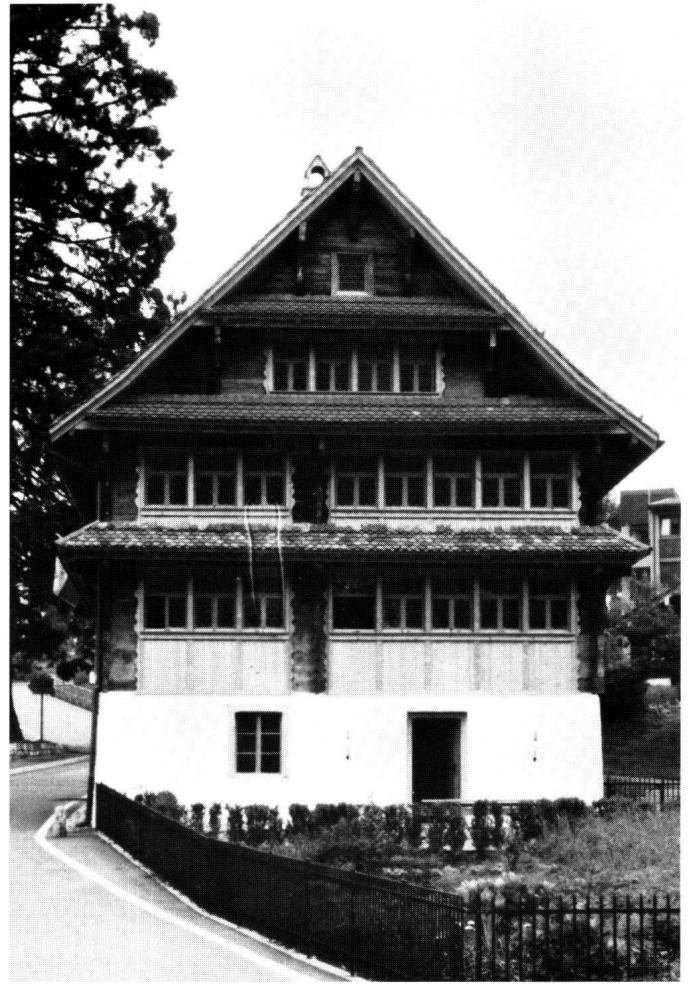
Abbildung 26 Morschach, Pfarrhaus.
Die Hauptfront mit der wiederhergestellten alten Fenstereinteilung und den Ziehladenverkleidungen.

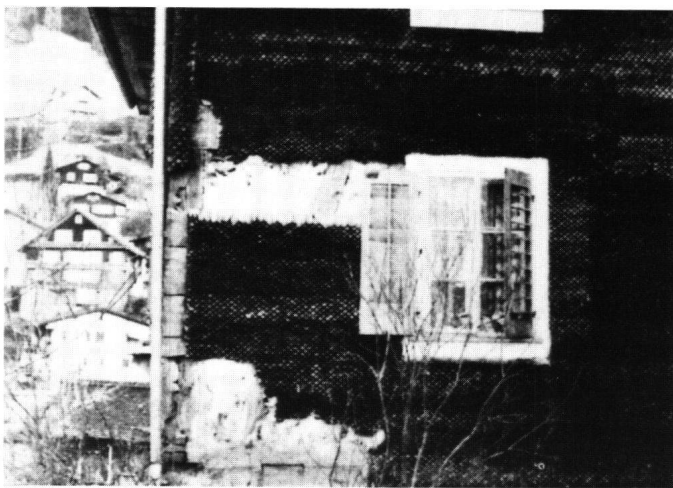
Abbildung 27 Morschach, Pfarrhaus.
Ausschnitt von der Rückfront mit teilweise freigelegter Fachwerkkonstruktion unter dem jüngeren Schindelmantel.

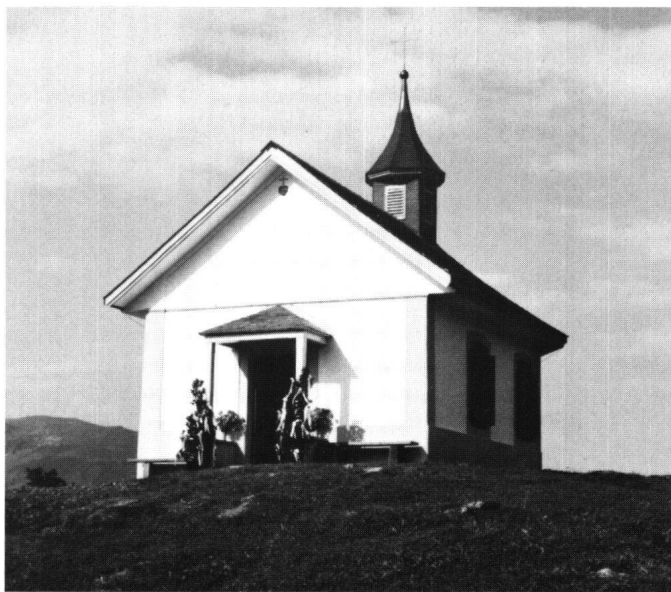
Abbildung 29 Illgau, Herz-Jesu-Kapelle im Hinteren Oberberg.
Das Äussere nach der Restaurierung mit dem in seiner Grösse reduzierten Vorzeichen.
