# Archäologische Sondiergrabungen an der Letzimauer Rothenthurm, 1999 : neue Erkenntnisse zur Baugeschichte

Autor(en): **Obrecht, Jakob**

Zeitschrift: **Mitteilungen des historischen Vereins des Kantons Schwyz**

Band (Jahr): **92 (2000)**

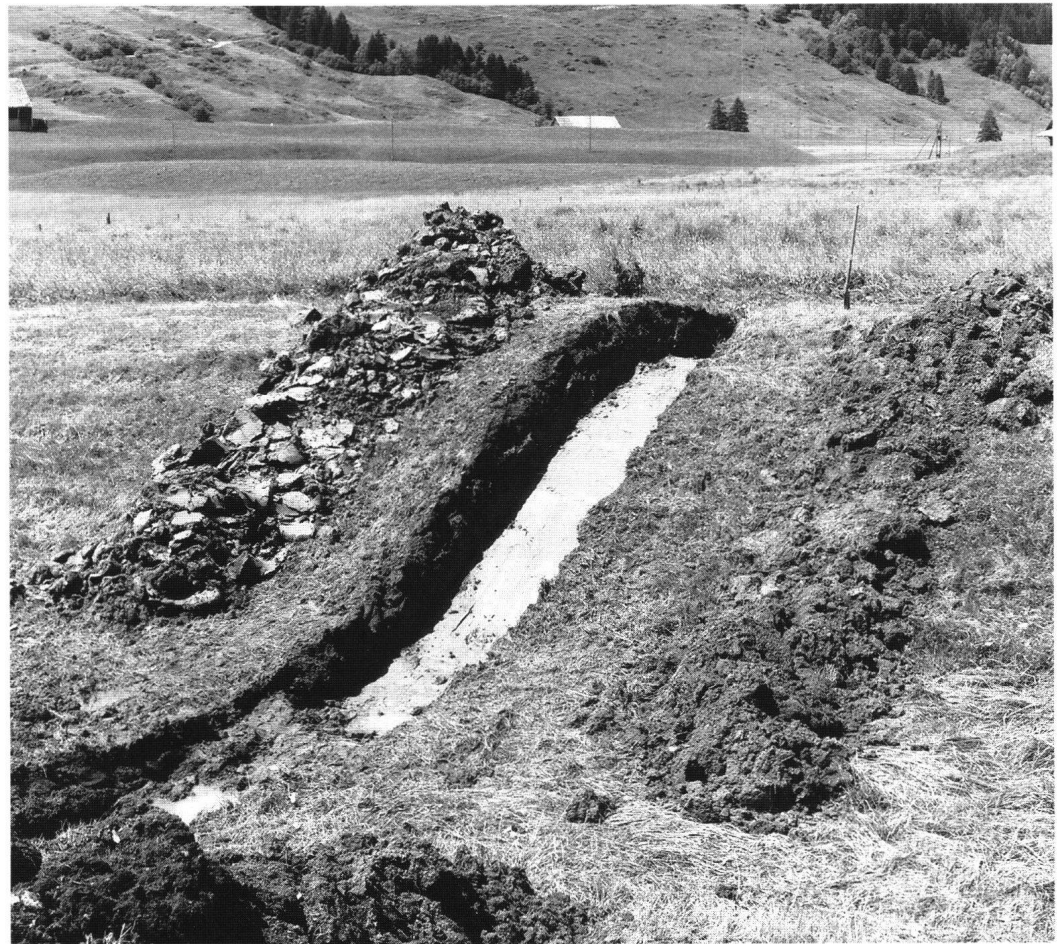
Abb. 5: Letzi Rothenturm 1999. Schnitt S1. In der westlichen Grabenwand von Schnitt S1 zeichnet sich der Vorwall in seiner Silhouette deutlich ab. Blick von Südosten.

ein künstlich angeschütteter Vorwall (Abb. 5). Die Schüttschichten liessen sich nicht vom gewachsenen Untergrund (2) unterscheiden<sup>10</sup>, doch ist anzunehmen, dass es sich dabei um das Aushubmaterial des Grabens handelt. Geht man aber davon aus, dass die Erhebung natürlich ist, stellt sich sofort die Frage, wohin in diesem Fall die grossen Mengen an Aushubmaterial des «Schanzgrabens» gebracht worden sind<sup>11</sup>.

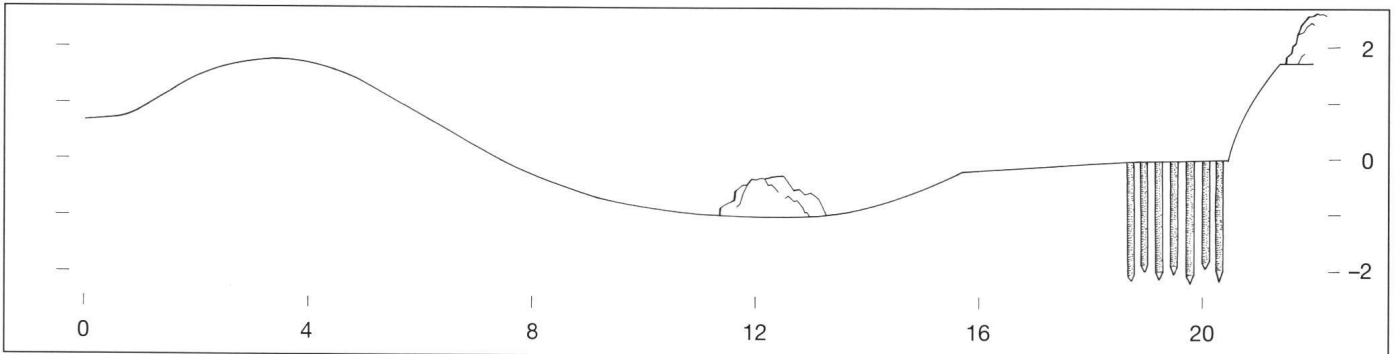
Abb. 12: Letzi Rothenthurm 1999. Rekonstruktionsversuch der Baubabfolge.

Legende: **12.1** Aushub des Grabens und Anschütten des Vorwalls. **12.2** Aushub der Baugrube für die Letzimauer. Einrammen der Pfahlgründung. **12.3** Bau der Letzimauer. Verfüllen der Fundamentgrube.

Abb. 12: Letzi Rothenturm 1999. Rekonstruktionsversuch der Baubabfolge.  
**12.4** Anschütten der Berme vor der Letzimauer **12.5** Abbruch der Letzimauer **12.6** Rekultivieren des Terrains.

vor<sup>17</sup>. Mit der Verbreiterung des Fundamentes wurde das Gewicht der Mauer gezielt auf eine grössere Standfläche verteilt. Die Spalte zwischen der Baugrubenwand und der Mauer wurde höchstwahrscheinlich dem Baufortschritt folgend aufgefüllt (siehe Abb. 12.3).

Beim Abbruch der Mauer wurden die Schichten auf der Freundseite der Mauer nachhaltig zerstört. Es war deshalb nicht möglich, die Existenz eines befestigten oder wie in Näfels gar gemörtelten Wehrgangs nachzuweisen<sup>22</sup>. Ein erhöhter Wehrgang, wie ihn Jost Bürgi für die Letzi Oberarth<sup>23</sup> nachweisen konnte, kommt hier kaum in Frage. Die für den Kampf um eine Sperrmauer vorteilhafte Überhöhung der Verteidiger gegenüber einem Angreifer wurde dadurch erreicht, dass die Letzimauer nicht auf die Grabenkante, sondern in die Grabenflanke gesetzt worden ist (siehe Abb. 12.3).

1. Aushub des Grabens und Anschütten des Vorwalls siehe Abb. 12.1
2. Aushub der Baugrube für die Letzimauer siehe Abb. 12.2
3. Einrammen der Pfahlgründung siehe Abb. 12.2
4. Bau der Letzimauer, Verfüllen der Fundamentgrube siehe Abb. 12.3
5. Anschütten der Berme vor der Letzimauer siehe Abb. 12.4
6. wiederholte Instandstellungsarbeiten?
7. langsamer Zerfall?
8. Abbruch der Letzimauer siehe Abb. 12.5
9. Rekultivieren des Terrains siehe Abb. 12.6

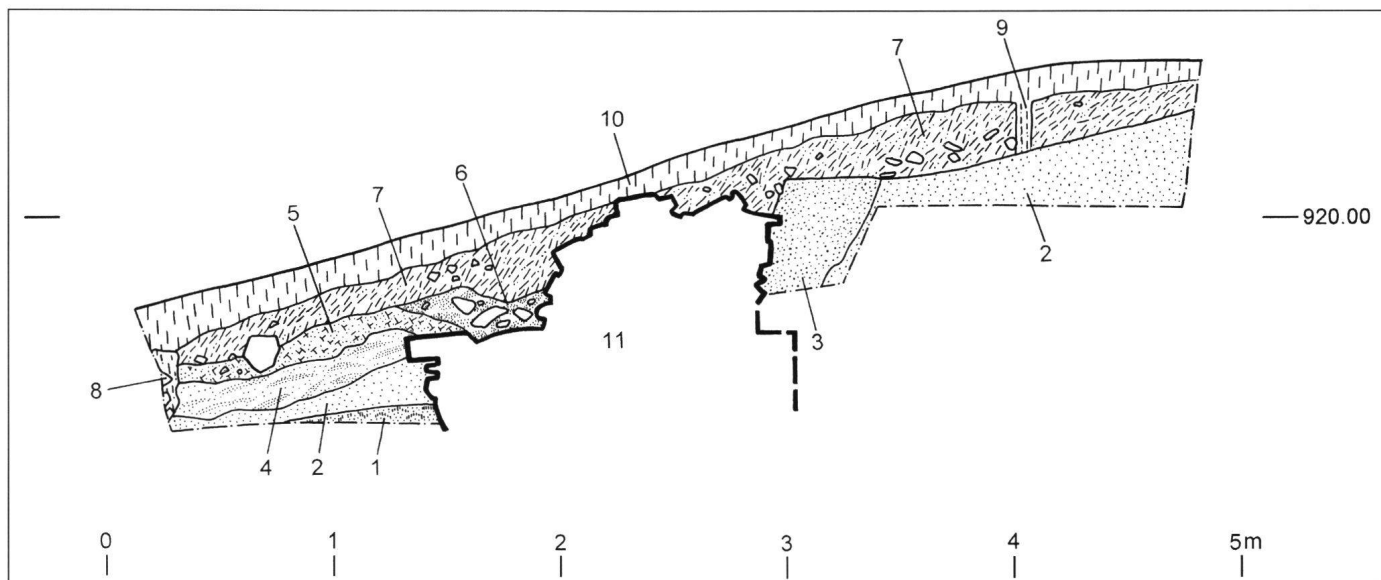
Abb. 13: Letzi Rothenturm 1999. Schnitt S2. Schichtenprofil P2.

Legende: 1 Torf. 2 Ockerfarbiger, stellenweise leicht grauer Lehm. 3 Fundamentgrube, verfüllt mit umgelagertem Material der Schicht 2. 4 Fetter, stellenweise leicht beiger Lehm. 5 Sandig-kiesiger Lehm. Bauhorizont. 6 Rostroter torfiger Einschluss direkt über der Abbruchkrone der Letzimauer. 7 Abbruchschutt. Steinsplitter, Mörtelsand und Kies, eingebettet in humusreichem Material. 8 Rand einer mit Steinen und torffarbiger Erde verfüllten Störung. 9 Verfülltes Loch eines Zaunpfahls. 10 Humus. 11 Letzimauer.

hältnisse in der östlichen Grabenwand von Schnitt S2 (Profil P2) dokumentiert.

Boden lag eine Schicht aus grauem fettem Lehm (4), darüber folgte eine Schicht aus sandig-kiesigem Lehm (5), die bis auf die oberste Lage des Fundamentes reichte. An der Stelle des Mauermantels lag eine rostrote Linse aus torfigem Material (6), die einige grössere Steine enthielt. Über die gesamte Länge des Profils, direkt unter dem Humus (10) liegend, deckte ein humusreiches, stark mit Mörtel-sand und Kies durchsetztes Material (7) die darunter liegende Stratigraphie ab. Die nördlich vor der Letzimauer gelegenen Schichten wurden am grabenseitigen Ende des Schnittes von einer mit Steinen und torfiger Erde gefüllten Schicht (8) durchschlagen. Der Ausdehnung dieser Störung wurde nicht weiter nachgegangen<sup>32</sup>.
