# Langnau, Sonnweg 1 / Hinterdorfstrasse 25

164 Jahre Keramikproduktion

ANDREAS HEEGE, ANDREAS KISTLER UND LETA BÜCHI

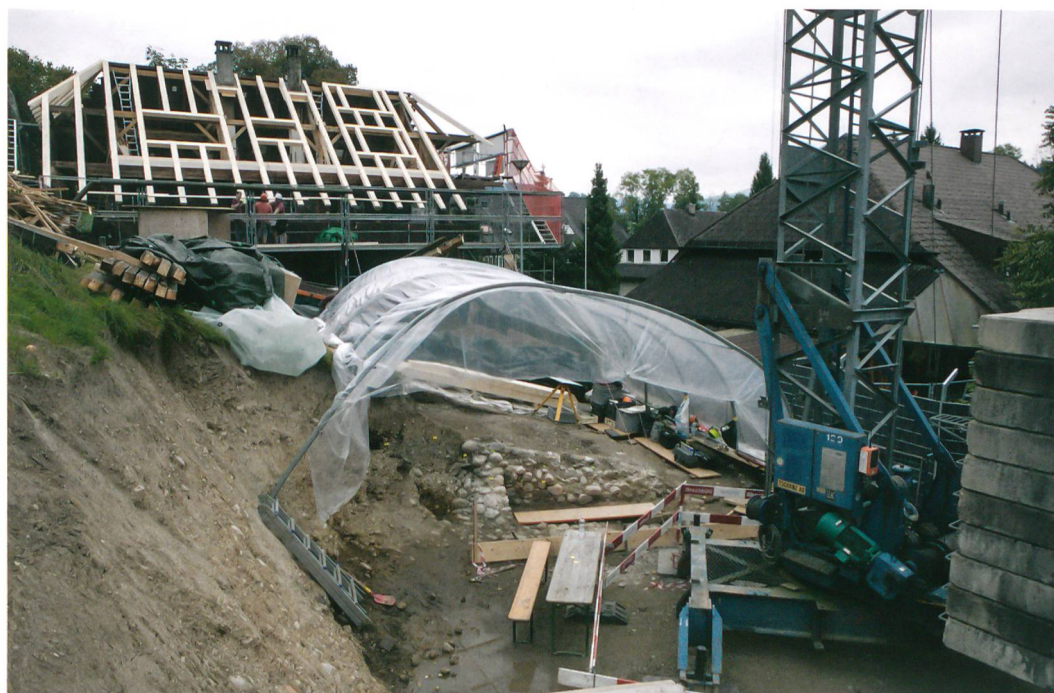
Abb. 1: Langnau, Hinterdorfstrasse 25. Grabungssituation im September 2014. Blick nach Osten.

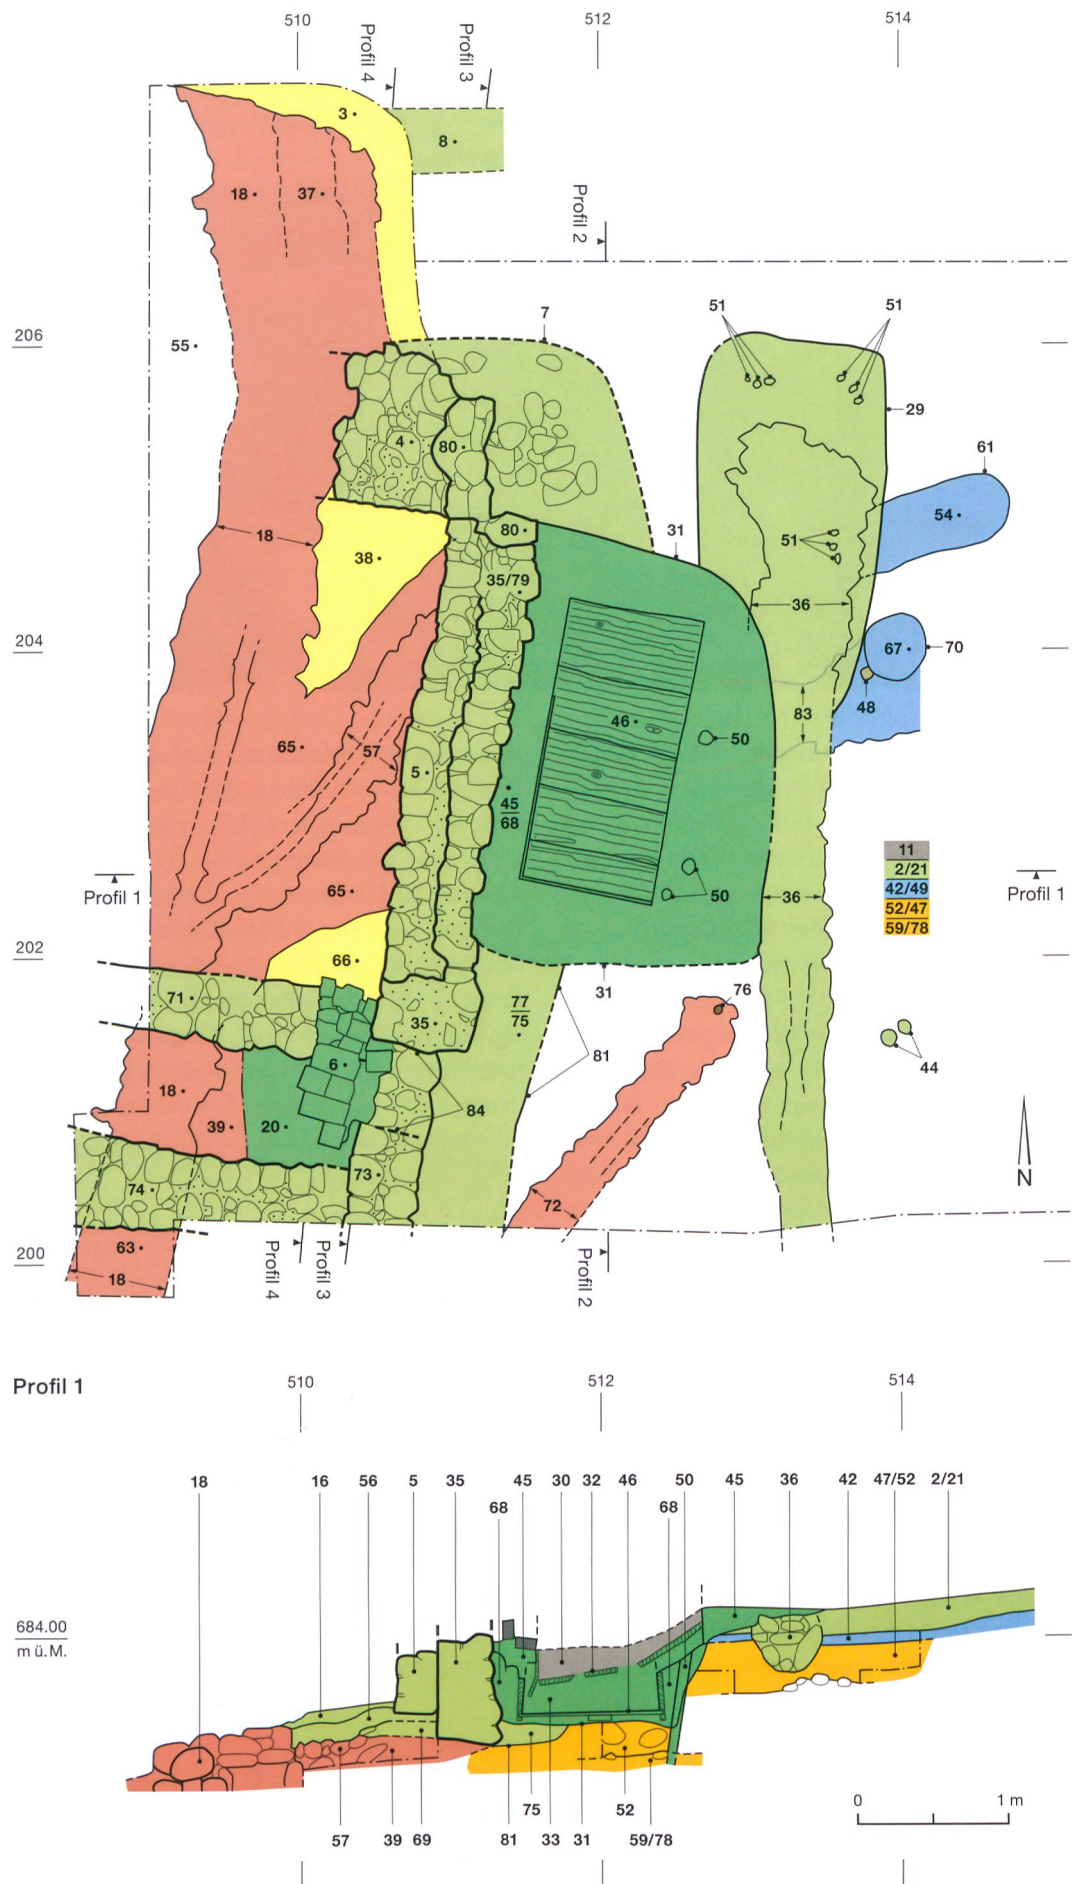
Abb. 5: Langnau, Hinterdorfstrasse 25. Lageplan der Befunde (Ausschnitt) und West-Ost-Profil 1. Schnitt durch die Drainage 18/57/39, die Werkstattfundamente 5/35, die Lehmlagerungsgrube 31/46 und die Drainage 36. M. 1:50.

1. Trockenlegung des Untergrundes durch den Bau der Drainagekanäle 18/37, 57/65 und 72 sowie Planierung eines ersten Bauhorizontes 39 (Abb. 5 und 7, rot).

Gegenüber den älteren Drainagen 83 und 61 (Abb. 5, blau) ist die Drainage 18/37 Nord-Süd ausgerichtet und hangseits bis auf die anstehende Nagelfluh eingegraben. Sie hat zwei seitliche Zuleitungen 57 und 72 (Abb. 5 und 7, rot). Die Drainagen verfügten auf der Grabensohle

Ein feinsandiger Lehm 65 verfüllte die Baugruben der Drainagen und eine erste Planierung 39 mit Mörtelresten, Holzkohle und Keramikbruch nivellierte das Baugelände (vgl. Abb. 5, Profil 1; Abb. 7, Profil 4). Zusammensetzungen mit der Keramik nachfolgender Schichten lieferten wichtige Anhaltspunkte für die engen zeitlichen Zusammenhänge aller Bauaktivitäten. Das Fundmaterial spricht für den Beginn des Werkstattbaus nach 1800.

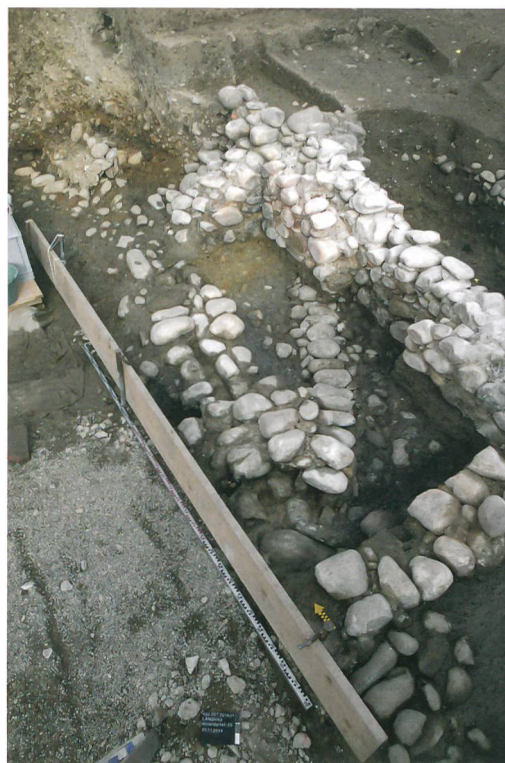
Abb. 6: Langnau, Hinterdorfstrasse 25. Blick auf die Drainage 18/37 mit der seitlichen Zuleitung 57, die unter die Fundamente des Werkstattgebäudes zieht. Gut sichtbar ist die Brandrötung an den Fundamenten 4 und 5 (Hitze-einwirkung des nicht mehr vorhandenen Töpferofens). Blick nach Nord-osten.

über eine Innenkonstruktion, bei der Flussschotter zu Kanalwangen aneinandergereiht und danach mit länglichen Flussschottern überdeckt wurden (Abb. 6, vgl. auch Abb. 8). Entsprechend dem Hangverlauf nach Süden und Südwesten dürften die Drainagen das anfallende Hang- und Oberflächenwasser in den direkt südlich vorbeifliessenden Bachlauf des Amtsgutes abgeführt haben. Sie sorgten dafür, dass die in den Hang eingegrabene Werkstatt und der Boden des Töpferofens möglichst trocken blieben. Der Drainagekanal 18 lieferte als einzigen Fund die Randscherbe eines Tellers oder einer flachen Schüssel mit weissem Malhorndekor unter einer farblosen Glasur. Aus Drainage 72 stammen vier Fragmente einer Schüssel mit weissem Malhorndekor und grüner Glasur, die man am ehesten dem 17. oder 18. Jahrhundert zuweisen würde.

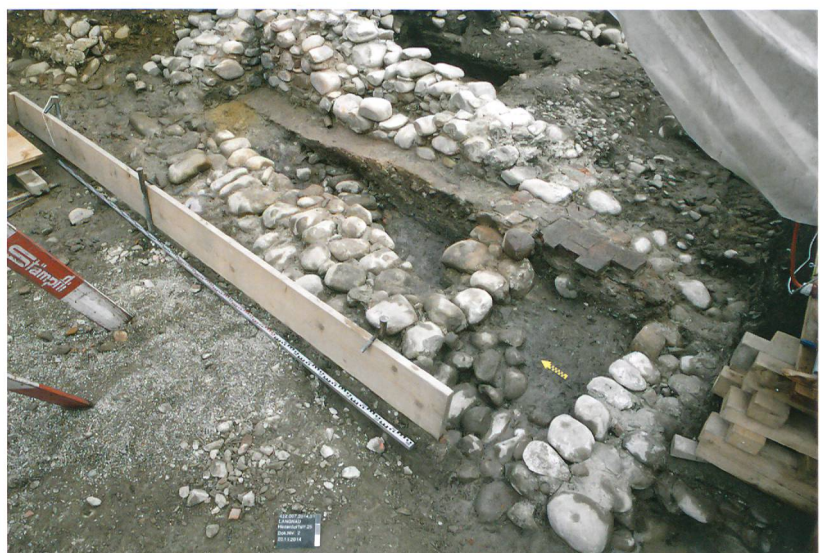
Abb. 9: Langnau, Hinterdorfstrasse 25. Schichtenfolge innerhalb des Werkstattgebäudes (vgl. Abb. 7, Profil 4). Am rechten Bildrand Fundament 74.

Boden 6 besteht aus Vollbacksteinen (vgl. Abb. 5; Abb. 7, Profile 3 und 4 sowie Abb. 9). Er wurde in das Mörtelbett 20 verlegt. Dieses enthielt als Fund einen industriell gefertigten Drahtstift (Nagel).<sup>7</sup> Es ist daher anzunehmen, dass dieser Boden ebenfalls erst in der zweiten Hälfte des 19. Jahrhunderts verlegt wurde, wobei Funde aus den unterlagernden Schichten 39 und 40 mit in das Mörtelbett 20 einplanziert wurden und von dort beim Abbruch unter anderem in die jüngste Abbruchschicht 10 gelangten.<sup>8</sup> Die in Schicht 40 vorkommenden Typen der Brennhilfen sprechen in Verbindung mit den Keramikzusammensetzungen für die Annahme, dass Schicht 40 erst im Zusammenhang mit einem Teilabbruch von Fundament 74 vor der Anlage von Schicht 20 und Boden 6 eingefüllt wurde. Boden 6 reichte teilweise auch über das Fundament 71 und bis in den Durchgang 84. Durch diesen konnte man aus dem Werkstattgebäude zur Tonlagerungsgrube 31/46 gelangen. Es stellt sich die Frage, ob die Massnahme, die hinter den genannten Befunden steht, eine grössere Umbauaktion in der Werkstatt repräsentiert, in deren Folge möglicherweise auch der Töpferofen verändert oder sogar abgebrochen und verlegt wurde.

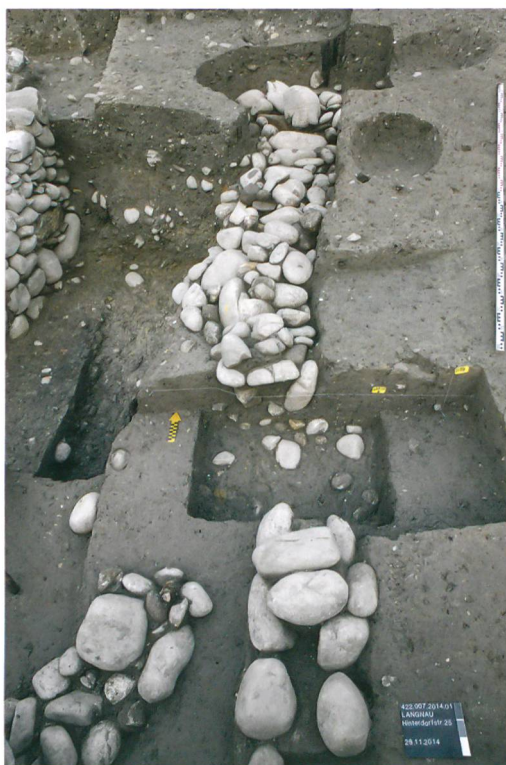
Abb. 11: Langnau, Hinterdorfstrasse 25. Konstruktion der Drainage 36 nach Entfernung der überschneidenden Tonlagegrube 31/46 und der Drainageverfüllung 43. Am linken unteren Bildrand Teil der Drainage 72. Blick nach Norden.

Vermutlich im Kontext oder vor dem Ablagerungsbeginn der Schichten 2/21 entstand östlich parallel zur Hafnerwerkstatt ein weiterer 45 bis 60 cm breiter, Nord–Süd verlaufender Drainagegraben 36 (Abb. 11). Angesichts der Lage ist anzunehmen, dass dieser Graben das anfallende Traufwasser des Gebäudes und das mit leichtem Gefälle von Osten nach Westen abfliessende Oberflächenwasser aufnehmen und Richtung Bachlauf abführen sollte. Über dem nördlichen Ende des Drainagegrabens bildete sich im Laufe der Zeit eine flache Mulde 29, in der sich als letzte Nutzungsschicht vor dem Abbruch der Werkstatt die humose Schicht 28 erhalten hatte. Wann im Verlaufe der Bestandszeit des Werkstattgebäudes nördlich parallel verlaufend ein weiterer Drainagekanal 8 im Hang eingegraben wurde (vgl. Abb. 5), ist unklar. Seine Seitenwangen bestanden aus Vollbacksteinen und die Abdeckung aus Sandsteinspolien oder Vollbacksteinen.

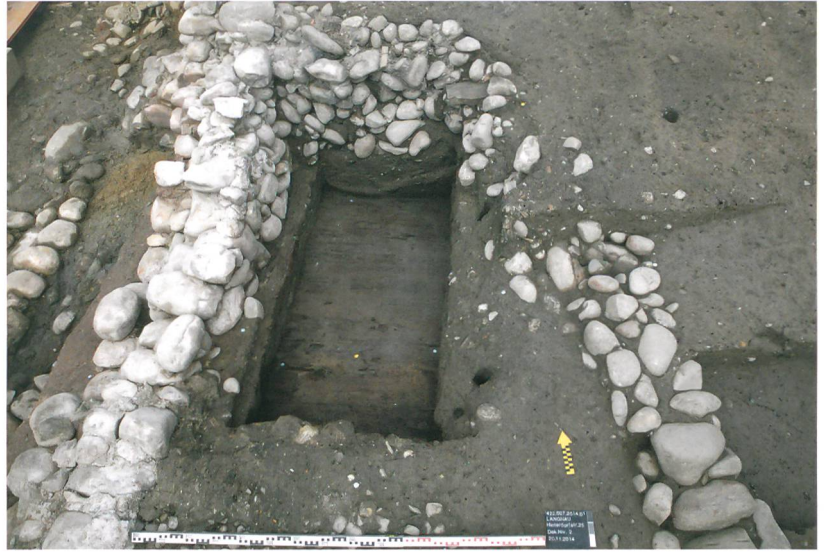
Abb. 12: Langnau, Hinterdorfstrasse 25. Die eingegrabene Holzkiste 46 diente ab den 1880er-Jahren vermutlich als Tonlagerungsgrube der Hafnerei. Links Fundamente des Werkstattgebäudes, rechts die von der Baugrube 31 zu Holzkiste 46 überlagerte Drainage 36. Blick nach Norden.

Im Anschluss an das Werkstattgebäude wurde im Osten die Grube 31 ausgehoben. Diese überschnitt sowohl die Mulde 29 als auch den Drainagegraben 36 und die Baugrube 7/81 der Töpferwerkstatt (Abb. 5, Profil 1; Abb. 7, Profil 2, dunkelgrün). In die Grube wurde eine 3,70 m × 1,75 m grosse Holzkiste 46 eingebaut (Abb. 12). Diese bestand aus senkrechten Seitenbrettern und West–Öst verlegten Bodenbrettern, die in die Seitenwände eingetutet und mit Drahtstiften, das heisst maschinell gefertigten Nägeln, vernagelt waren. Bei den Brettern han-

delt es sich um Nadelholz. Der Raum zwischen der Holzkiste 46 und der Grubenwandung 31 wurde mit einer unteren Schicht 68 und einer oberen Schicht 45 hinterfüllt. Der zusätzlichen Fixierung der Holzkiste dienten möglicherweise die drei runden Holzpflocke 50, die in der Hinterfüllung 45 und 68 steckten. Die Baugrubenverfüllungen 68 und 45 enthielten bereits erste Geschirrfragmente mit geschwämmeltem Dekor in grün und manganviolett und zudem das Fragment einer gepressten Mineralwasserflasche mit der Marke «EMSER [KESSEL] WASSER» (Abb. 13). Daher ist davon auszugehen, dass die Grube erst nach 1879 (Erfindung der Krugpresse zur Herstellung von Mineralwasserflaschen)<sup>6</sup> angelegt und wohl bis ins frühe 20. Jahrhundert, vermutlich als Tonlagerungsgrube, genutzt wurde.
