Zeitschrift: **Schweizer Ingenieur und Architekt**

Band (Jahr): **118 (2000)**

Die Ausführungsproblematik aus der Sicht des Unternehmers

Bei der Sanierung der Reussdämme ging es darum, die bestehende innere Bausubstanz gezielt zu verbessern, die Geometrie den neuen Anforderungen anzupassen und den Uferschutz in Form von Blocksätzen auf die gesamte Länge neu zu bauen. Dazu kamen verschiedene Zusatzarbeiten. Ein Vertreter der beteiligten Bauunternehmungen (vgl. Kasten) zeigt nachfolgend verschiedene Aspekte der Ausführung auf.

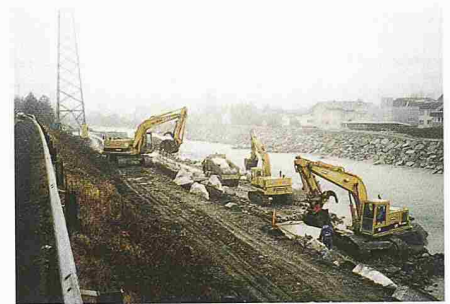
- 1 Konzentrierte Blocksatzarbeiten am linken Ufer in Attinghausen
- 2 Einbau der Vorflutleitung entlang der Autobahn
- 3 Einbau der tonwassergebundenen Deckschicht beim Wuhrweg
- 4 Mit Steinzangen ausgerüstete Bagger
- 5 Provisorische Dienstbrücke über die Reuss (Bild: Irène Elber)
- 6 Materialaufbereitungsanlage

Taktbestimmend für die gesamten Arbeiten war der Einbau des wasserseitigen Blocksatzes. Hier gelangten je nach Menge des auszuwechselnden Schüttmaterials zwei bis drei schwere Hydraulikbagger mit einem Einsatzgewicht von 30 bis 35 t zum Einsatz (Bild 1). Ab einer wasserseitigen Baupiste erstellte der erste Bagger unter Wasser den Fundamentaushub für den neuen Blocksatz und das neue Blocksatzfundament. Das Aushubmaterial wurde abtransportiert und je nach Qualität für Schüttungen verwendet oder wurde aufbereitet. Für den Abtransport kamen
