# Der Furka-Basistunnel: Projekt und Bauausführung

# Der Furka-Basistunnel

## Projekt und Bauausführung

Von Rudolf Amberg, Sargans/Zürich

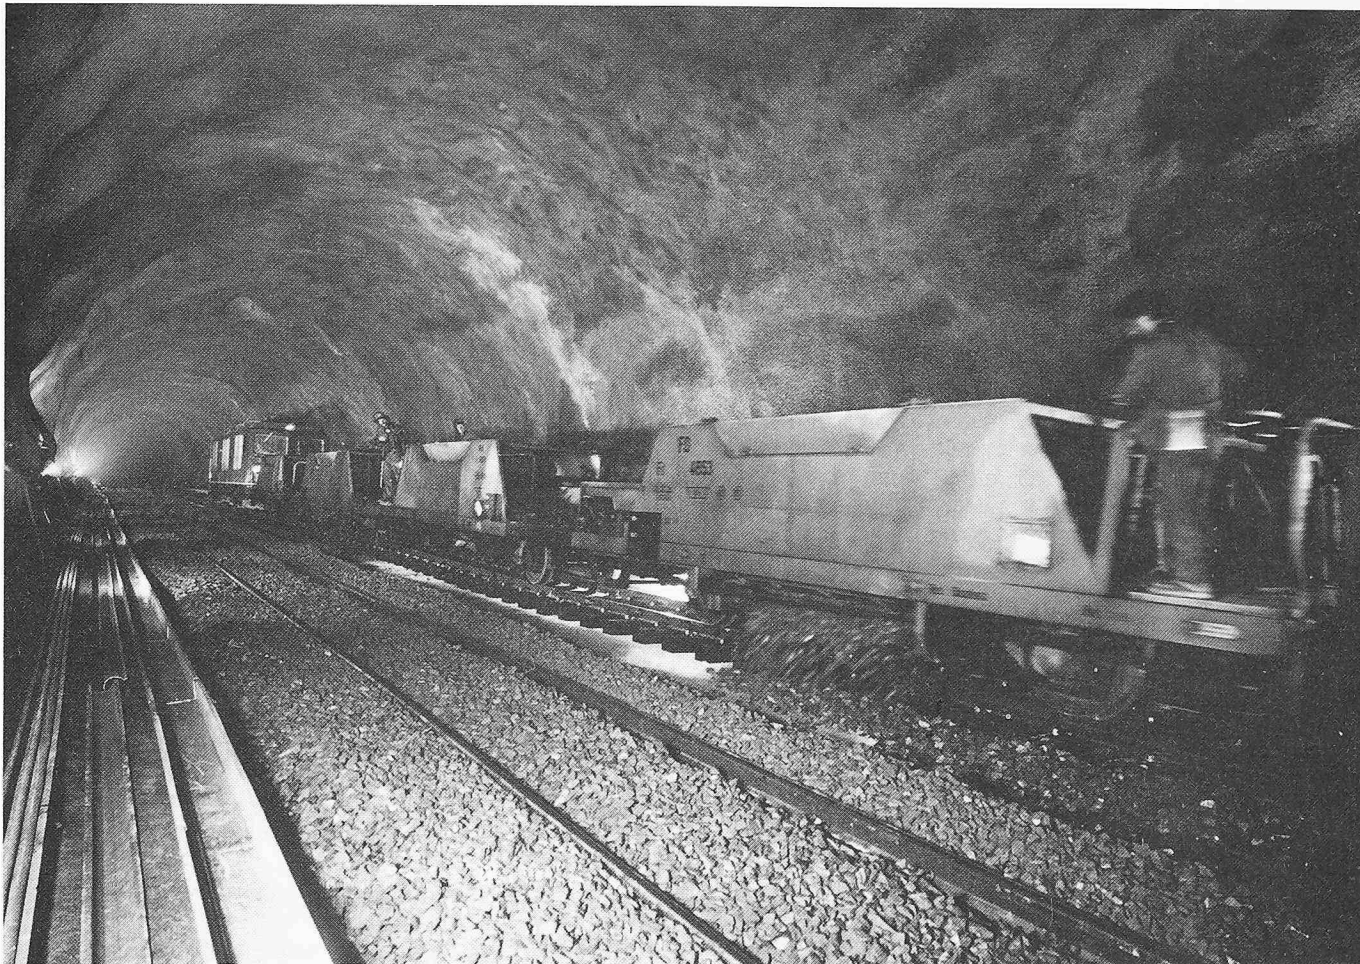
Bild 19. Schotterzug in der Kreuzungsstelle Tunnelstation Rotondo

Mitte September 1981 begann der Bahnbau beim Portal Oberwald. Täglich wurden im Mittel 350 m Gleis fertiggestellt. Zunächst wurde die Gleisanlage bis und mit Kreuzungsstelle Los 61 gebaut, damit die Montagearbeiten in der dortigen Tunnelstation Gehren möglichst frühzeitig begonnen werden konnten. Anschliessend begann der Gleisbau ab Portal Realp in Richtung Kreuzungsstelle Los 63. Beide Abschnitte wurden daraufhin eingeschottert und gekrampt (Bild 19). Gleichzeitig waren im mittleren Tunnelabschnitt
