Bewältigung der Hochwasserschäden an den Strassen und Gewässern im Kanton Uri

Autor(en): **Püntener, Peter**

Zeitschrift: **Schweizer Ingenieur und Architekt**

Band (Jahr): **107 (1989)**

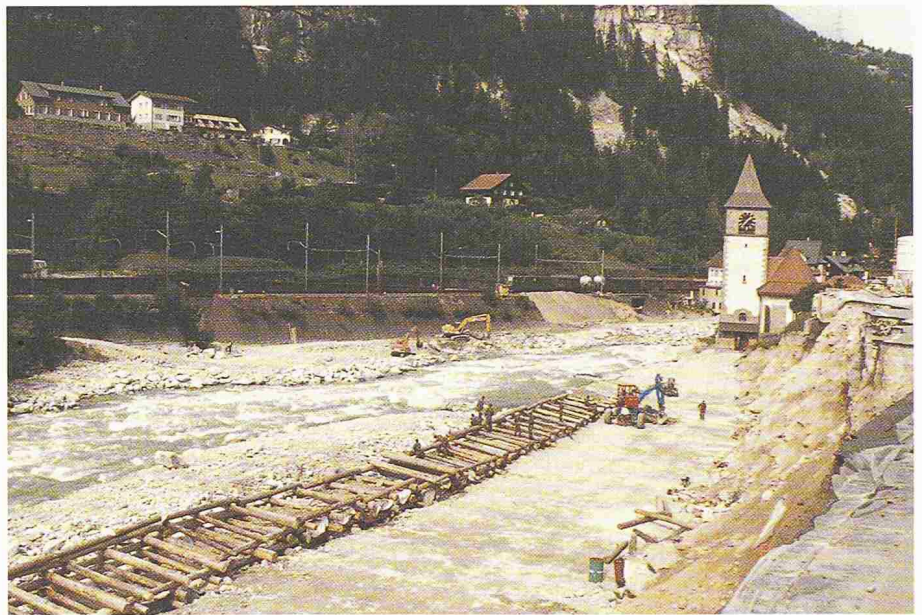
Bild 4. Kirche Gurtellen, im Vordergrund zerstörte Gotthardstrasse, Bau von Krainerwänden (Foto Bauamt Uri)

In *Gurtellen* hatte die Reuss die Ufer samt Ufermauern, Gebäuden, Strassen und Vorgelände weggerissen. Hier galt es, die Verkehrsverbindungen wieder herzustellen und rasch provisorische Sicherungen zu erstellen, um bei weiteren Hochwässern noch grössere Schäden zu verhüten. Der Einsatzleiter *Gurtellen* hatte gerade einen Tag Zeit, um sich zu überlegen, wie die Aufgabe anzupacken sei. Auf einer Flusslänge von etwa 1,5 km waren Massnahmen zu treffen. Bis zu 15 m hohe, steile Uferabbrüche säumten den Weg der Reuss. Die Zufahrtsmöglichkeiten zum Dorf und zu den einzelnen Baustellen waren schlecht. Grobe Blöcke, Baumaschinen und Lastwagen waren Mangelware. Dagegen standen ausreichend Truppen in Aussicht. Der Einsatzleiter entschied sich für Krainerwände, die auf einem Blockteppich fundiert wurden (siehe Bild 3 und 4). Diese Bauweise reagiert flexibel auf die Belastungen der Reuss und auf die zu erwartenden Setzungen der neu geschütteten Dämme. Ausserdem konnten gleichzeitig viele Leute eingesetzt werden. Am 27. August 1987 wurde mit den Bauarbeiten, eingeteilt in 5 Baustellen, begonnen. Das Militär setzte, unterstützt von zivilen Kräften,

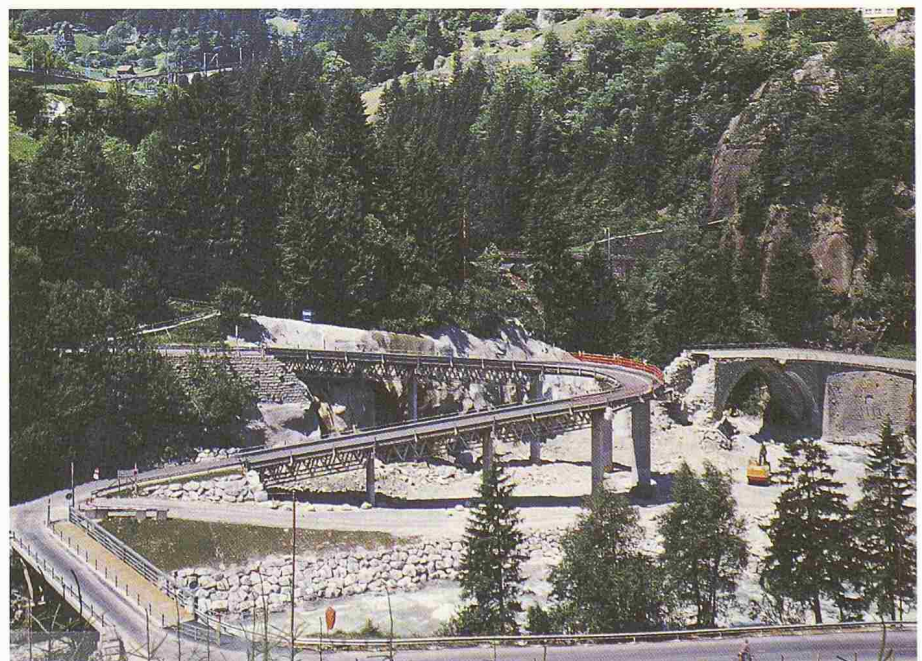
Bild 5. Provisorische Kantonsstrasse zwischen dem Pfaffensprung und Wassen (Foto Basler + Hofmann)

Zwischen dem *Pfaffensprung* und *Wasen* wurde die Gotthardstrasse im Bereich der Meienreussbrücke vollständig zerstört. Da die Kantonsstrasse in diesem Bereich vorübergehend auf den Pannestreifen der Bergspur der Nationalstrasse verlegt werden konnte, glaubte man vorerst, auf ein Provisorium verzichten zu können. Die sofort eingeleiteten technischen Abklärungen zeigten aber, dass für die definitive Wiederherstellung etwa 4 Jahre benötigt werden. Der Regierungsrat gab deshalb Ende Oktober 1987 dem Bauamt Auftrag, ein Provisorium an die Hand zu nehmen. Dazu musste die Reuss oberhalb dem *Pfaffensprung* mit einer 36 m langen Brücke überspannt werden. Für die erneute Querung der Reuss konnte die vom Hochwasser verschonte *Diedenbrücke* – eine aus dem Nationalstrassenbau stammende Bauzufahrt – benutzt werden. Anschliessend musste auf kurzer Strecke eine Höhendifferenz von 12 m überwunden werden. Eine Schüttung hätte die Reuss zu stark eingengt und kam deshalb nicht in Frage. Eine behelfsmässige Brückenkonstruktion – im Volksmund «*Himmelsrank*» genannt – erwies sich als günstigste Lösung (siehe Bild 5). An-

fang Februar 1988 konnte die Umfahrung für Fahrzeuge bis 5 t und am 9. Juni 1988 für Fahrzeuge bis 16 t freigegeben werden.
