Die Brüniglinie - Risiken einer Alpenbahn

Die Brüniglinie – Risiken einer Alpenbahn

VON R. HONEGGER,
LUZERN

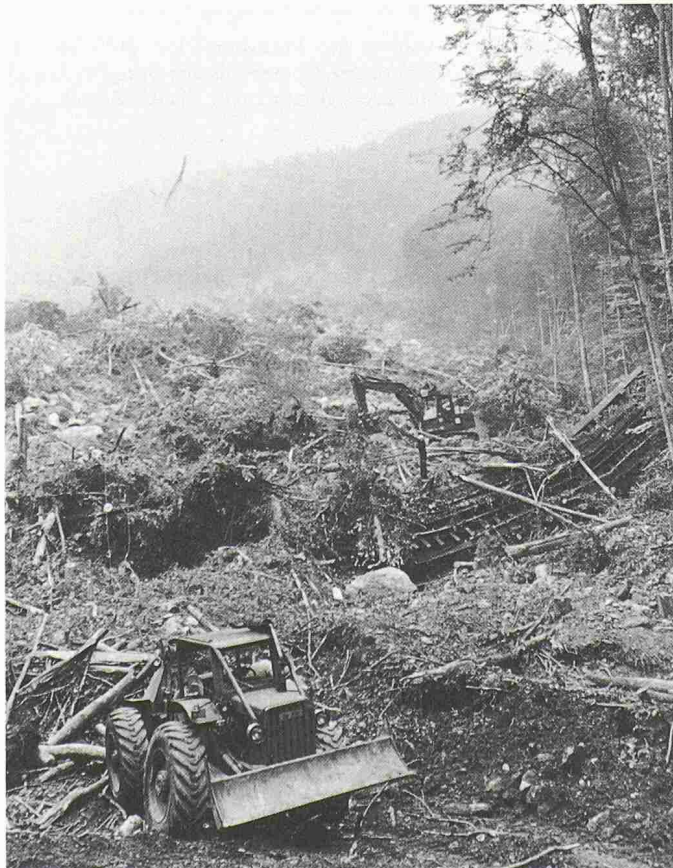
Bild 2. Naturereignisse an der Brüniglinie

UNTERBRÜCHE BRÜENIGLINIE (1906 - 1986)

Total	davon erheblich	davon gefährlich
Lawinen	91	54	24
Murgänge, Ueberschwemmungen	56	39	3
Felsabbrüche, Steinschläge	71	23	3
Stürzende Bäume	44	10	-
Gesamt	262	126	30

Die Brüniglinie quert zwischen Luzern und Interlaken ca. dreissig Lawinenzüge und ein gutes Dutzend Wildbäche. Steinschläge, Rutschungen und Sturmschäden bilden zusätzliche potentielle Gefahrenquellen. Es erstaunt denn nicht, wenn in der Periode 1906-1986 zahlreiche naturbedingte Unterbrüche registriert werden mussten (Bild 2).

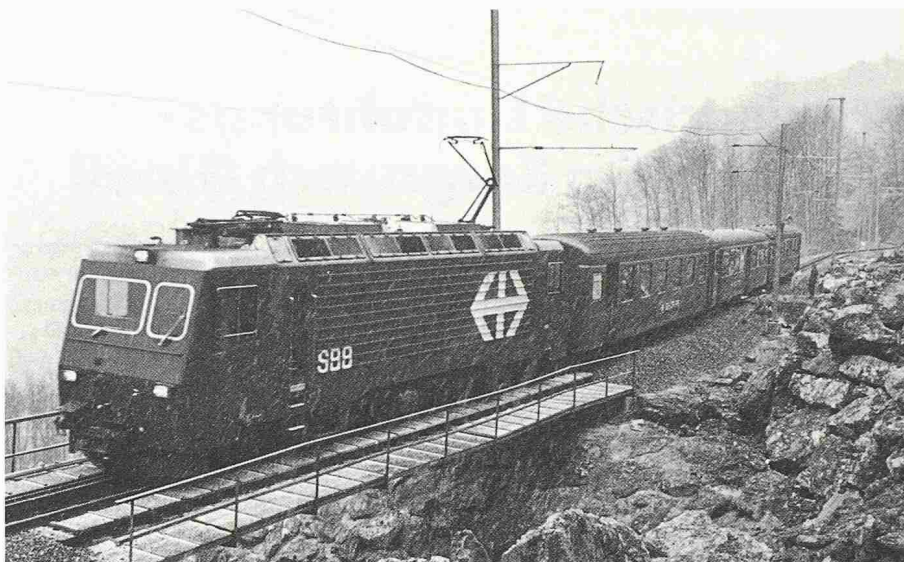
Bild 5. 19. Dezember 1986: Wiedereröffnung bei Sturm und Regen (Foto: J. Reinhard, Sachseln)

Am 11. Dez. 86 wurde nach Anhörung aller Fachexperten entschieden, den Betrieb am 19. Dezember 86 aufzunehmen. Der Bahnbetrieb konnte bis zum heutigen Zeitpunkt ohne Probleme abgewickelt werden, und es bestehen aufgrund der mittlerweile vorhandenen Messergebnisse grosse Hoffnungen, dass das als Provisorium gebaute Bahntrasse in dieser Form bleiben kann (Bild 5).
