Zeitschrift: **Bauen + Wohnen = Construction + habitation = Building + home : internationale Zeitschrift**

R. Schaal und W. Pieckert

Spontanbrüche in vorgespannten Glasscheiben durch Nickelsulfideinschlüsse

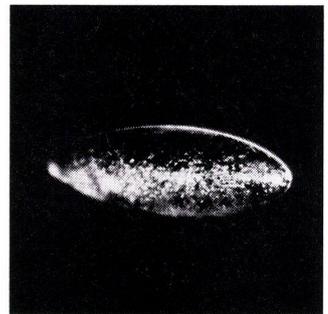
9 Ellipsenförmiger NiS-Einschluß in unzerstörtem vorgespanntem Glas.
