# Denkmalpflege im Kanton Schwyz 1991/1992

Zeitschrift: **Mitteilungen des historischen Vereins des Kantons Schwyz**

# Denkmalpflege im Kanton Schwyz 1990/1992

Markus Bamert

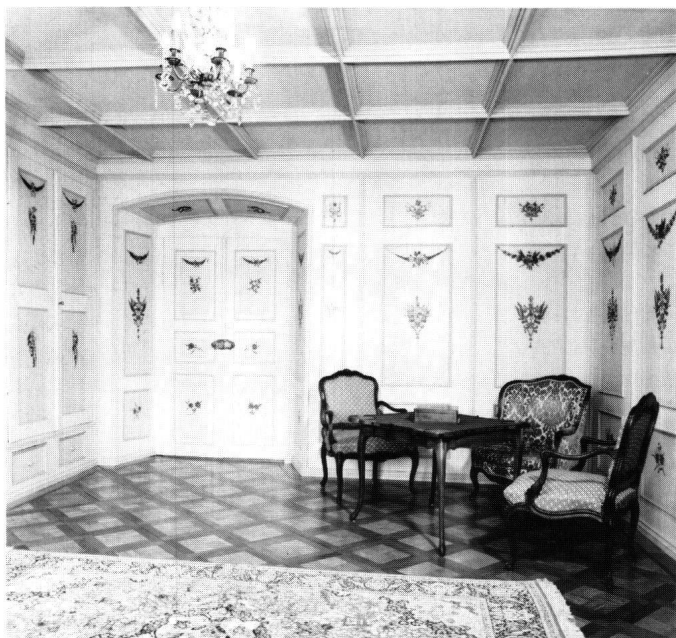
Abbildung 3 Schwyz, Reding-Haus an der Schmiedgasse. Mittelzimmer mit freigelegter Täferbemalung des 18. Jahrhunderts.

Auf der Südseite erstreckt sich eine Folge von vier Räumen. Alle sind mit bemalten Holztäfern versehen. Im kleinen Mittelzimmer konnte eine Täferbemalung des späten

18. Jahrhunderts freigelegt werden. Diese Art der Raumdekoration war in Schwyz bisher unbekannt.

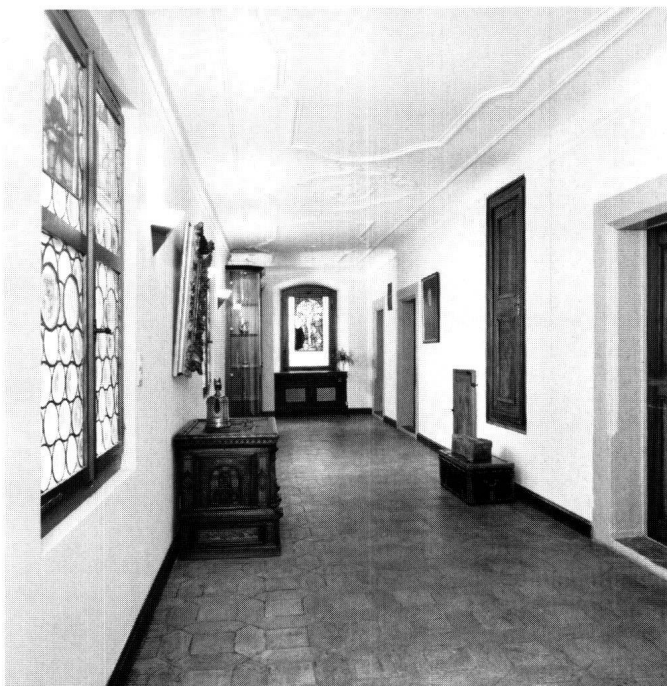
Abbildung 4 Schwyz, Reding-Haus an der Schmiedgasse. Der Ostarm des wieder in seinem ganzen Umfang geöffneten Ganges.

seine alten Ausmasse, wurde doch eine jüngere im Südarml hinzugefügte Trennwand entfernt und der Deckenstuck ergänzt. Im gleichen Zuge wurden auch die kopflastigen Wohnungseingänge transparenter gestaltet.

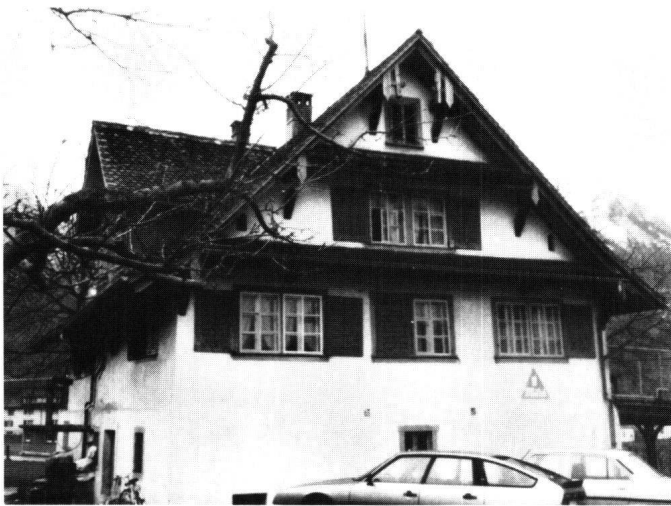
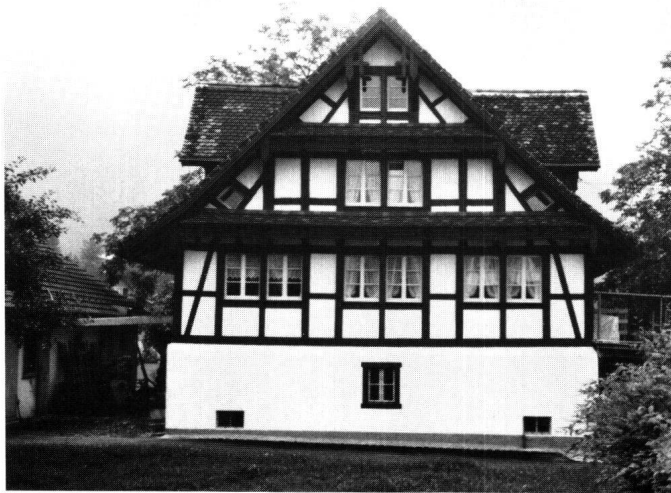
Abbildung 9 und 10 Schwyz, Ibach, Ökonomiegebäude Hof. Vor und nach der Restaurierung.

hindurch eine Fachwerkkonstruktion ablesen. Der Untersuchung bestätigte, dass diese Konstruktion ursprünglich auf Sicht berechnet war. Starke Abwitterungsspuren waren zu erkennen. Zudem fanden sich Reste einer Rotbemalung der ganzen Holzkonstruktion.

Das Fachwerk wurde freigelegt, musste aber teilweise ergänzt werden. Es zeigte sich, dass die alte Fenstereinteilung anlässlich der Umgestaltung im 19. Jahrhundert beibehalten worden war. Veränderungen in der Fachwerkkonstruktion waren keine vorhanden.

Die neuen Fenster wurden wieder direkt, ohne Futter und Verkleidung an die Balken angeschlagen. Das Holzwerk erhielt seinen oxsenblutroten Anstrich. Gefache und Sockel wurden weiss gekalkt.

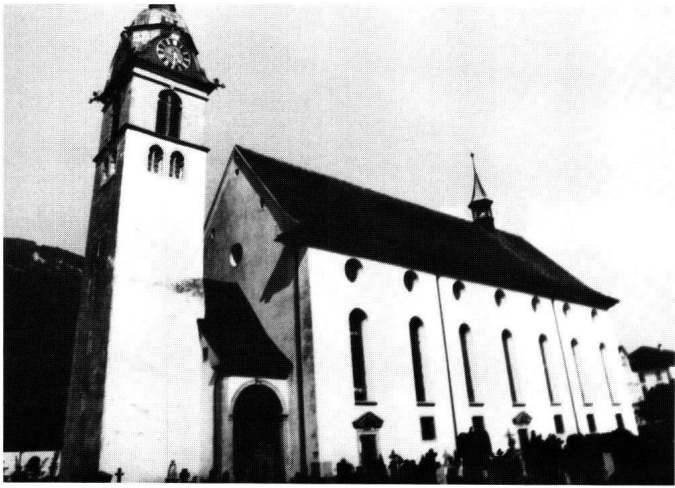
Abbildung 11 Arth, Pfarrkirche St. Georg und Zeno.  
Vor der Rekonstruktion der Fassadenmalerei.

Im Jahre 1956 wurde eine Aussenrestaurierung der Pfarrkirche Arth unter der denkmalpflegerischen Leitung von *Linus Birchler* durchgeführt. Wie mehrfach festgestellt werden konnte, ging er bei Aussenrestaurierungen nicht gerade zimperlich vor. Der alte Putz wurde ohne Untersuchung auf Bemalungen oder Dekorationen abgeschlagen und neu aufgezogen. Anschliessend erhielt die Kirche einen unifarbigen, weissen Anstrich. Weder graphische Blätter noch alte Photos, die Auskunft über das Aussehen in vergangenen Zeiten gegeben hätten, wurden konsultiert. Anlässlich der Innenrestaurierung der Jahre 1979 bis 1982 kam die Qualität der Kirche erst richtig zur Geltung. Die Diskrepanz zwischen Innerem und Äusserem wurde dabei noch offensichtlicher.

Der Untersuch vom Gerüst aus zeigte, dass der Putz besser erhalten war, als man anzunehmen wagte. Die Anstriche sowie der starke Algenbefall wurde entfernt und der Putz mit Fungiziden behandelt. Die Ausführung der Fassadenmalerei konnte dank der gründlichen Vorbereitung

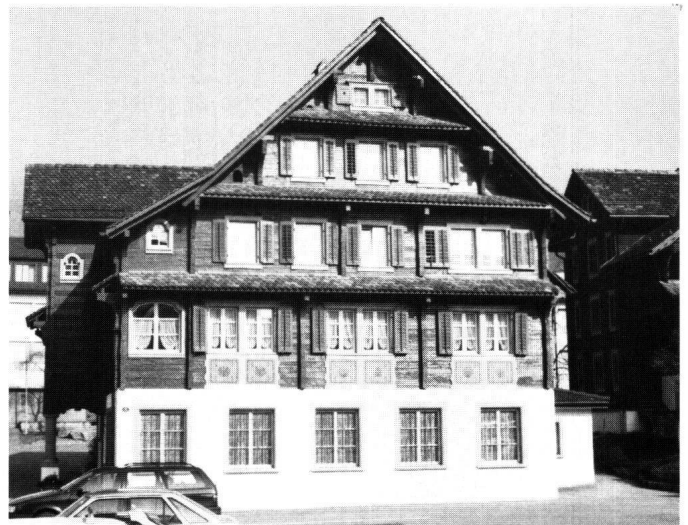
Abbildung 21 Steinen, Gemeindehaus. Hauptfront mit der wiederhergestellten Bemalung der Ziehläden.

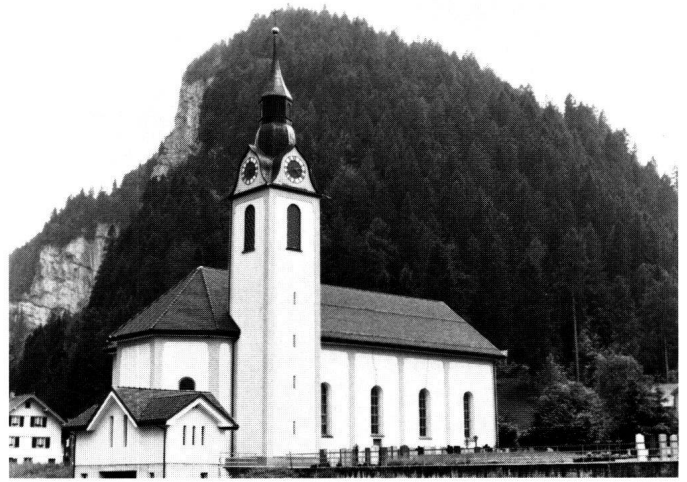
Abbildung 22 Unteriberg, Pfarrkirche St. Joseph. Choransicht, in den 60er-Jahren wurden die aufgemörtelten Fassadengliederungen und die reich profilierte Dachuntersicht entfernt.

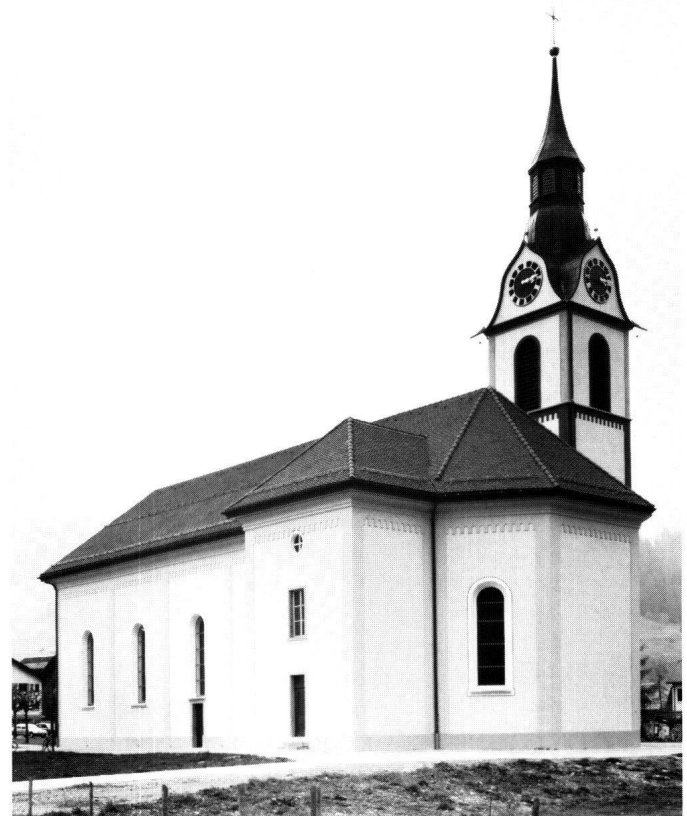
Abbildung 23 Unteriberg, Pfarrkirche St. Joseph. Die wiederhergestellte Gliederung an Fassaden und Turm.

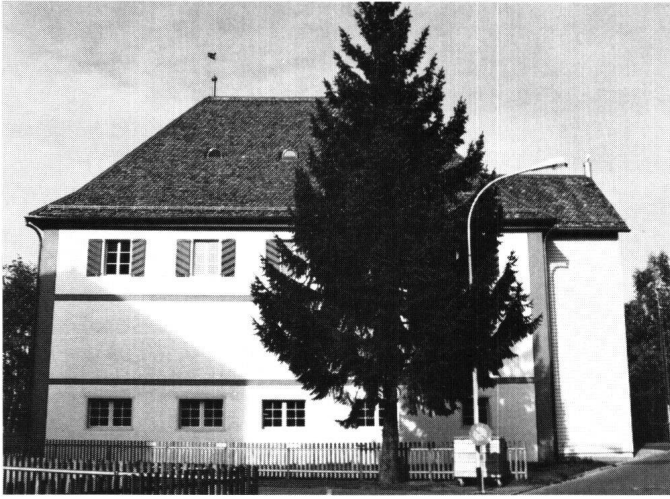
Abbildung 36 Einsiedeln, Chärnehus.  
Das Äussere nach der Restaurierung mit der wiederhergestellten Fassadenbemalung.

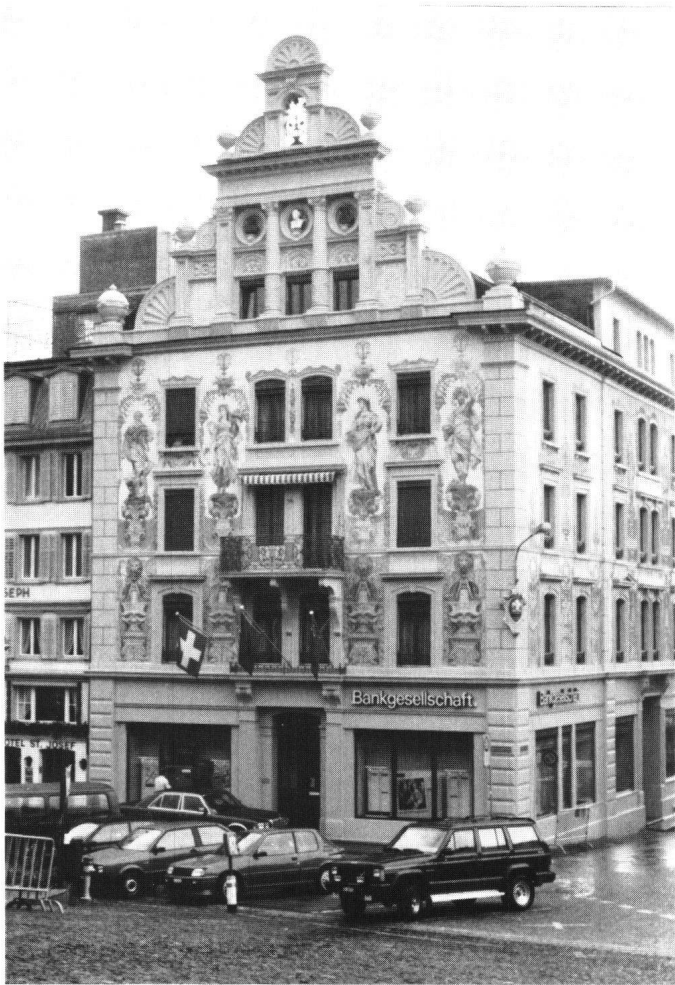
Abbildung 38 Einsiedeln, Haus Ilge.  
Die Architekturbemalung wurde anhand des Befundes wiederhergestellt. Heute besteht wieder ein Gleichgewicht zwischen der Architekturbemalung und der Camailleu-Malerei in den Zwischenfeldern.

Die architektonisch nicht gestalteten Fassadenflächen sind mit camailleufarbigem allegorischen Bildern auf hellem Grund dekoriert. Erst nähere Besichtigungen der Fassaden zeigten wesentlich grössere Schäden als angenommen, so dass sich der vorgesehene kleine Unterhalt zu einer Totalrestaurierung entwickelte.

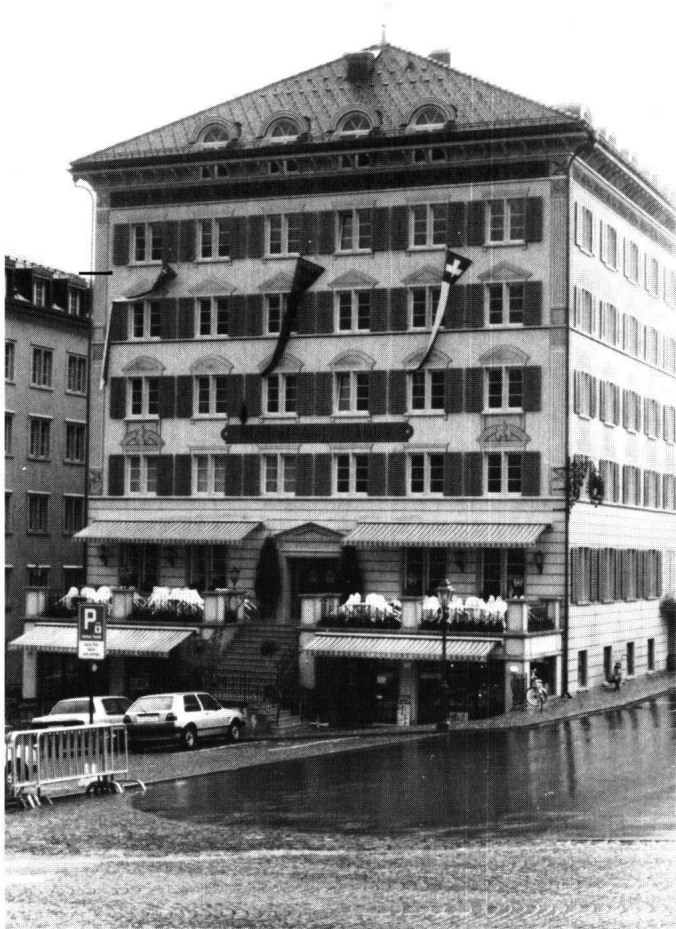
Abbildung 39 Einsiedeln, Pfauen.  
Die Hauptfront mit rekonstruierter Fassadenmalerei.
