Zeitschrift: **Schweizerische Bauzeitung**

Band (Jahr): **96 (1978)**

Erneuerung der Burg Maur ZH

Architekten: Peter Germann und Georg Stulz, Zürich

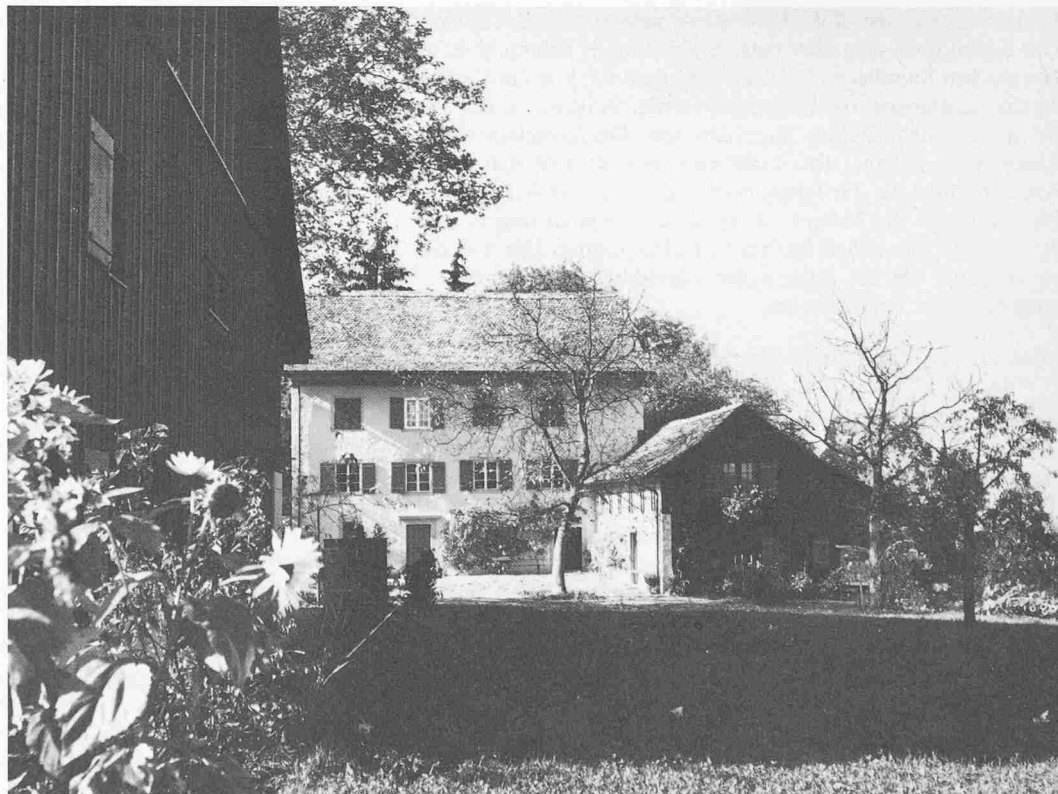
Die Burg Maur, rechts befindet sich der Burganbau, links der zur Anlage gehörende Scheunenneubau

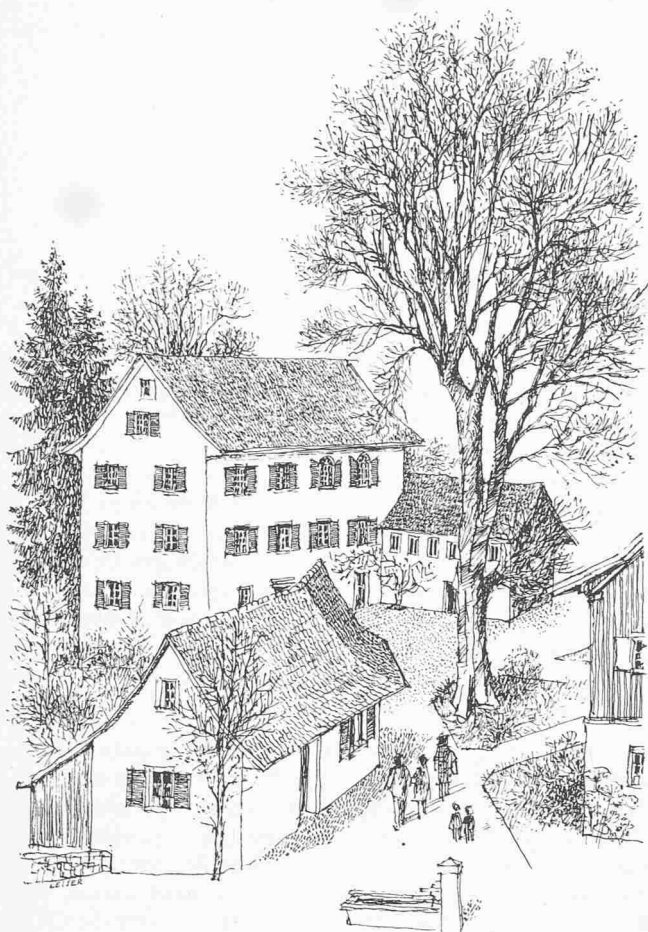
Blick auf die Burganlage von Süden, im Vordergrund die Schmiede, rechts die Scheune, hinten die Burg mit dem Anbau

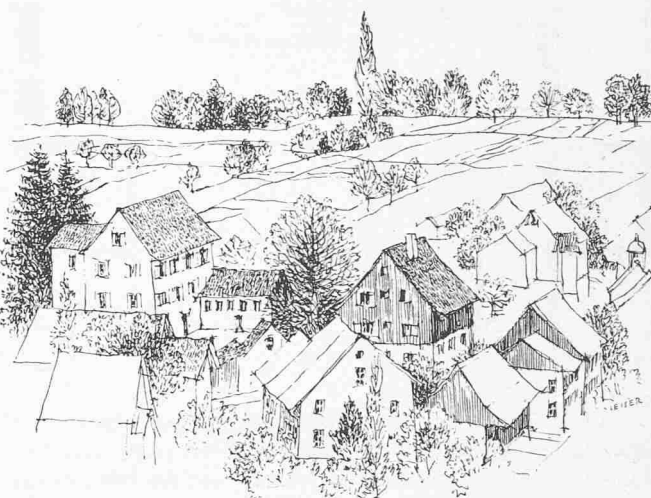
Lageplan 1:1100

Die Burganlage (links) mit der näheren Umgebung

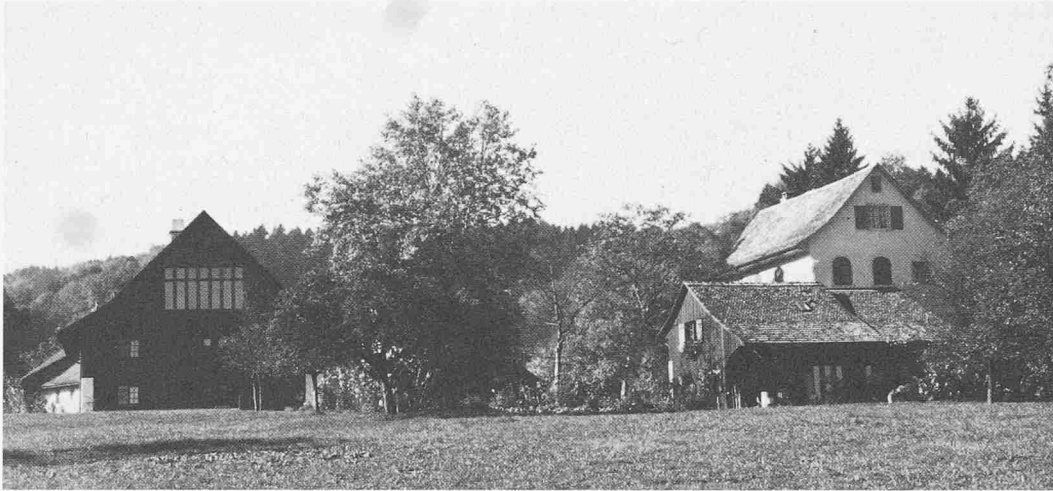
Ansicht der Burganlage von Norden, links die Scheune, rechts die Burg mit Anbau
