# Materialtechnische Untersuchungen und Bruchversuch an einer 20 Jahre alten vorgespannten Brücke über die alte Glatt bei Zürich

Autor(en): **Weder, Christoph**

Zeitschrift: **Schweizerische Bauzeitung**

Band (Jahr): **96 (1978)**

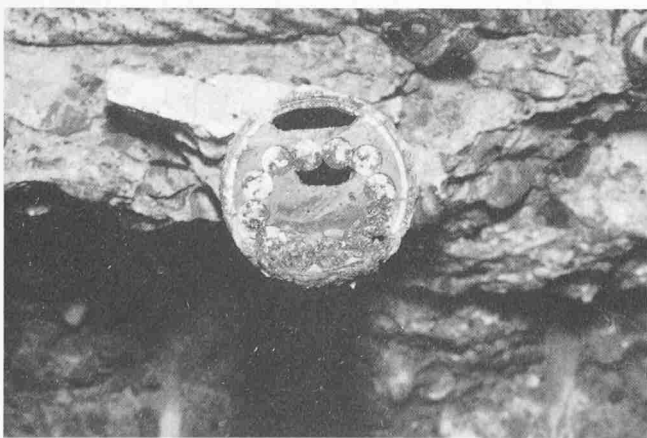
Bild 8. Längskabel im Streifen S2. Schnitt des Kabels direkt vor dem Ankerkopf, Seite Wallisellen. Hohlräume an der Oberseite des Kabels erkennbar  
Longitudinal cable in strip S2. Section of the cable directly before the anchor head, Wallisellen side. Voids on the upper side of the cable recognisable.

Rein *äusserlich* zeigten sich die Spannkabel hinsichtlich Korrosion und Verankerung *in gutem Zustand*. Ebenso wurde eine starke Haftung zwischen dem Konstruktionsbeton und dem Hüllrohr festgestellt. Nach dem Öffnen der Hüllrohre konnte auch das Innere der Vorspannkabel untersucht werden. Im grössten Teil (95%) der untersuchten Kabel kamen kleinere Hohlräume in der sonst sehr dichten und kompakten Mörtelfüllung zum Vorschein. Diese Hohlräume (Zwickel) entstanden durch Luftblasen beim Einpressen des Mörtels in die Hüllrohre, die ein Entweichen der Luft nur an den Enden der

Kabel zuliessen (Bild 8), da keine Steigrohre in Kabelmitte vorhanden waren. Die Oberflächen der Hohlräume waren oft mit einem weisslichen, aus Kalkausscheidungen aus dem Wasser bestehenden Belag überzogen.
