Zeitschrift: **Unsere Kunstdenkmäler : Mitteilungsblatt für die Mitglieder der Gesellschaft für Schweizerische Kunstgeschichte = Nos monuments d'art et d'histoire : bulletin destiné aux membres de la Société d'Histoire de l'Art en Suisse = I nostri monumenti storici : bollettino per i membri della Società di Storia dell'Arte in Svizzera**

Band (Jahr): **20 (1969)**

## DAS ALTE RATHAUS IN LICHTENSTEIG

*Von Walter Fietz*

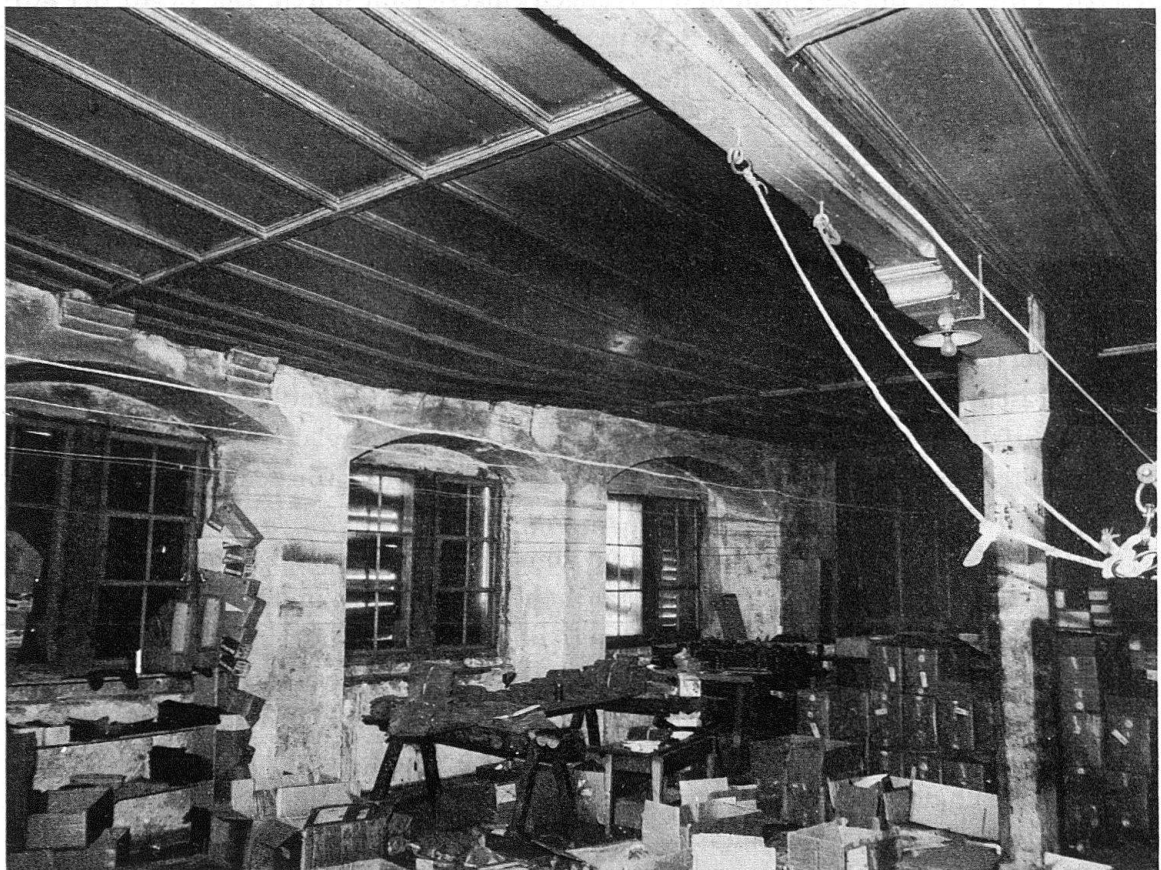
Die *Decke* zeigte nie ein sichtbares Balkenwerk. Die ursprüngliche Verkleidung (sie ist in einem Zwischengang noch erhalten) bestand aus breiten, leicht geschropten Brettern mit kantigen, fast klobigen Deckleisten. Später, wohl im 17. Jh., wurde entweder eine neue Decke erstellt oder die alte erhielt breite, profilierte Deckleisten. Die ganze Decke weist starke Niveaudifferenzen auf, gegenüber einer Horizontalen im Lot bis zu 20 cm und mehr! Zunächst dachten wir an Senkungen. Die genauere Untersuchung ergab ganz einfach, daß das Gebälk und damit die Bretterdecke von Anfang an stark uneben war. Senkungen spielten nur eine untergeordnete Rolle. Für das Vorhandensein größerer Senkungen fehlten die zugehörigen Risse im Mauerwerk. Zudem liegen die Scheitel der Stichbögen über den Fensternischen verschieden hoch, ebenso wie die seitlichen Kämpfer-

Abb. 3. Lichtensteig. Altes Rathaus, Saal im zweiten Obergeschoß vor der Restaurierung

partien. Endlich waren zwei Deckenhölzer tragende Steinkonsolen verschieden hoch eingemauert worden. Wir hatten also eine von Anfang an «krumme» Arbeit zur Kenntnis zu nehmen, auch wenn sie dem Bedürfnis der beteiligten Schreiner und Zimmerleute nach «gerade» und «eben» gegen den Strich lief.

Wir haben auf jeden Versuch einer Begradigung verzichtet, damit gegenüber einer teuren Schiftung nicht nur erhebliche Beträge eingespart, sondern einmal mehr die historische Substanz und den gesamten Raumeindruck erhalten.

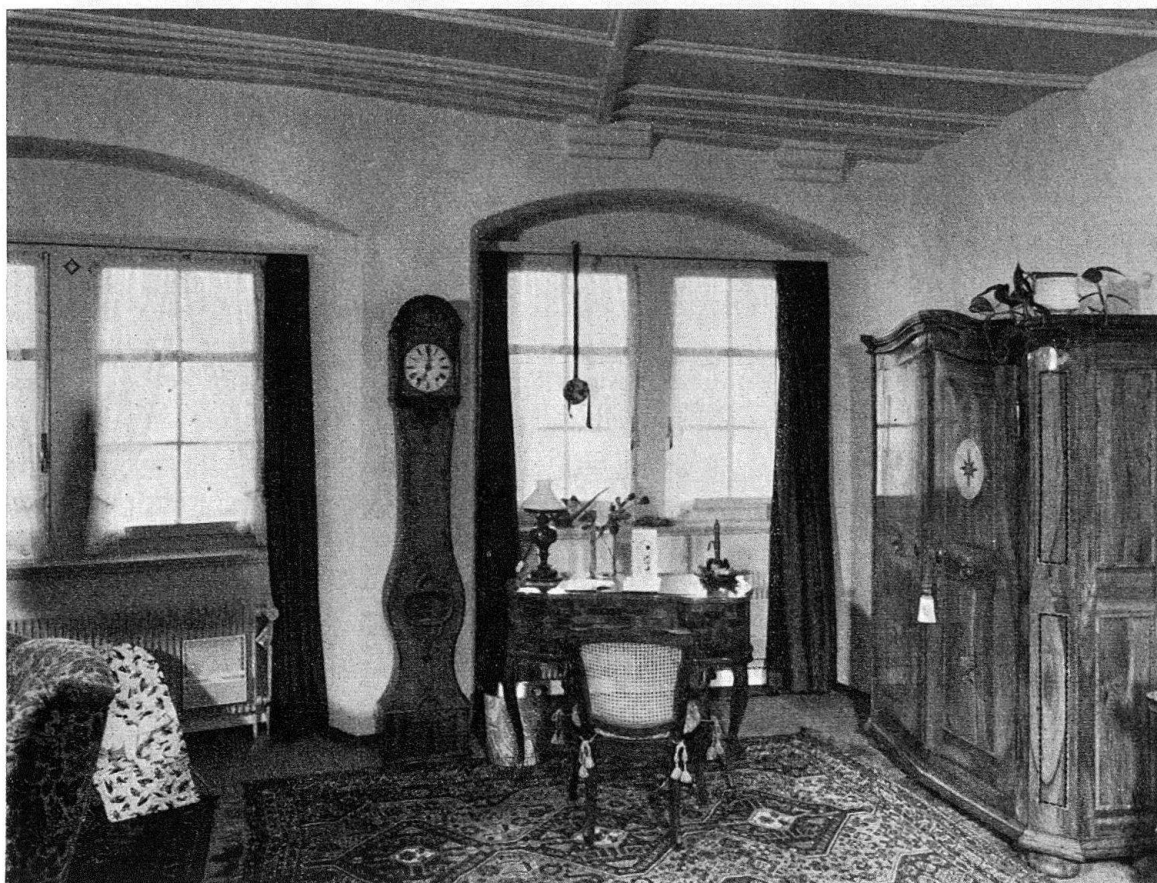
Abb. 4. Lichtensteig. Altes Rathaus, Saal im zweiten Obergeschoß nach der Restaurierung

Letztere wurden sehr zurückhaltend geflickt; wir verzichteten auf Spachteln und Schleifen, um auch hier nicht nach einem falschen Perfektionismus zu streben. Das Holzwerk war wohl ursprünglich roh, doch hätte die Entfernung des sehr harten Ölfarbanstriches einen zu großen Aufwand erfordert. Es erfolgte ein halbmatter Neuanstrich in einem warmen, hellen Grau, das einige Töne dunkler ist als das gebrochene Weiß des angrenzenden Mauerwerks. Die in der Raummitte stehende Säule (sie befindet sich heute im mittleren Zimmer) zeigt wieder die aufgefundenene alte Fassung in Ocker und Schwarz.
